ÉVALUATION DE L'IMPACT DES TRAVAUX SUR LES HERBIERS AQUATIQUES LAGUNAIRES (44)

Décembre 2023

Evaluation de l'impact des travaux sur les herbiers aquatiques lagunaires

A20.035A
Suivi 2023

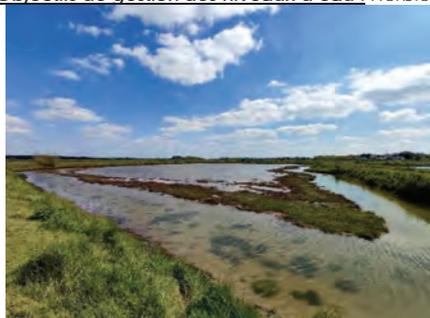
Lagune 1

La lagune 1 présente une communauté à Ruppie maritime (*Ruppia maritima*) - rattachée à l'alliance du *Ruppion maritimae* - dont le recouvrement global au sein de la lagune est d'environ 10 %. Un seul pied de *Lamprothamnium papulosum* a été recensé. On note la présence de plusieurs tapis d'algues, signe d'eutrophisation.

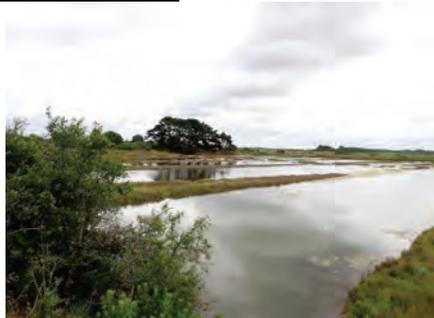
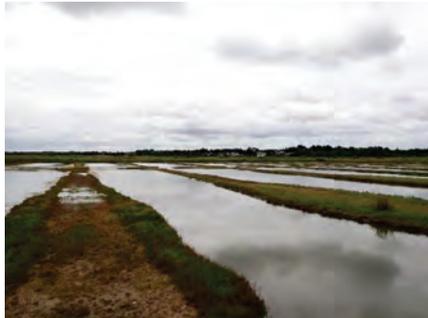
Lagune 2

La lagune 2 est caractérisée par la présence de nombreuses claires délimitées par des diguettes. 7 claires abritent des stations de *Tolypella salina*. Quelques rares pieds de *Ruppia maritima* ont été observés, leur présence n'est pas suffisamment significative pour former un herbier caractéristique. La lagune montre une eutrophisation relativement importante au sein de certaines claires avec un recouvrement important de Cladophores. On observe également la présence de quelques pieds de Baccharis à feuilles d'Halimium (*Baccharis halimifolia*) sur diguette.

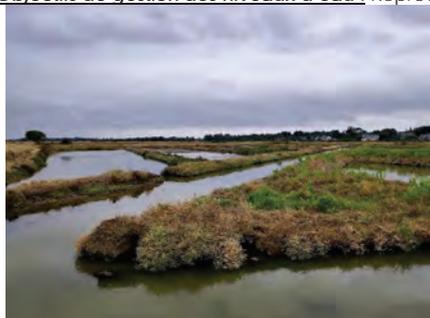
Lagune 5

La lagune 5 possède des structures diversifiées et présente de nombreuses diguettes reliées entre-elles. Une végétation pérenne de prés salés composée d'Obione, Soude maritime et Salicorne se développe au sud de la lagune. De nombreux pieds de Baccharis à feuilles d'Halimium se développent sur les digues et les diguettes.

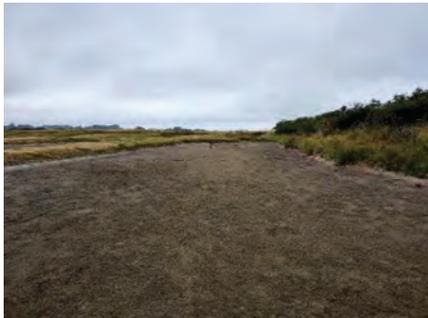
Lagune 13

La lagune 13 possède une structure relativement homogène avec la présence ponctuelle de communautés des prés salés sur les berges. Aucun herbier lagunaire n'a pu être observé au sein de la lagune de par son assèchement estival.

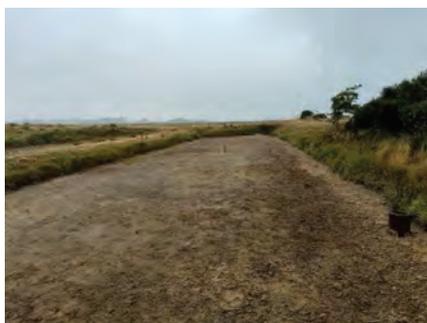
Lagune 14

La lagune 14 possède une structure relativement homogène avec la présence ponctuelle de communautés des prés salés sur les berges. Aucun herbier lagunaire n'a pu être observé au sein de la lagune de par son assèchement estival. Plusieurs pieds de *Baccharis à feuilles d'Halimium* sont présents sur la berge nord de la lagune et sur la berge sud dans une moindre mesure.

L'état initial de 2016 et la cartographie de 2019 mettent en évidence la présence, par le passé d'une communauté de *Ruppia spiralee* (*Ruppia cirrhosa*). Aucune espèce végétale n'avait été observée lors du passage sur site en 2020, suggérant que les conditions défavorables au développement d'herbier lagunaires étaient temporaires. En 2023, la lagune était asséchée (date de passage : 26/07/23).

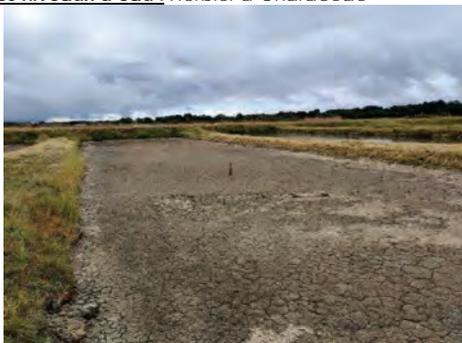
Lagune 15

La lagune 15 possède une structure relativement homogène avec la présence très ponctuelle de communautés des prés salés sur les berges. Aucun herbier lagunaire n'a pu être observé au sein de la lagune de par son assèchement estival.

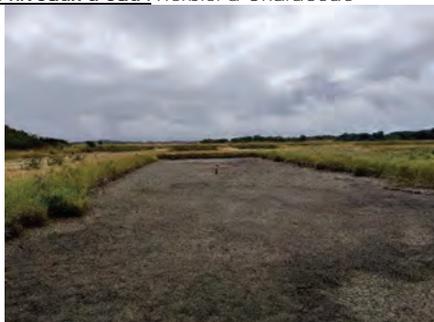
Lagune 16

La lagune 16 possède une structure relativement homogène avec la présence ponctuelle de communautés des prés salés sur les berges. Aucun herbier lagunaire n'a pu être observé au sein de la lagune de par son assèchement estival. Plusieurs pieds de *Baccharis* à feuilles d'*Halimium* ont été observés sur les berges.

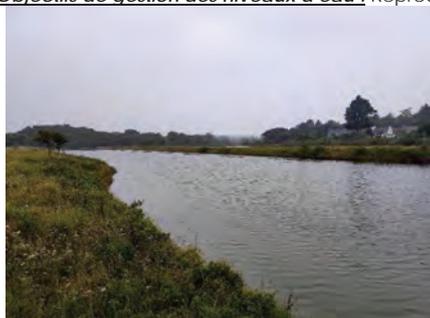
Lagune 28

La lagune 28 est structurée par la présence d'une diguette au sud, de petits îlots sont présents au sein de la lagune et sont colonisés par des espèces halophiles. Une communauté de prés salés est présente au niveau des berges de la lagune, avec en espèce majoritaire, la Salicorne (*Salicornia sp.*). La lagune en elle-même est colonisée par une communauté des eaux saumâtres à Ruppie spiralée (*Ruppia cirrhosa*), rattachée à l'alliance du *Ruppion maritimae*, dont le recouvrement varie de 5 % au sud de la lagune à 50 % au nord. On note plusieurs pieds de Baccharis à feuilles d'Halimium sur les berges de la lagune. Présentant un recouvrement majoritaire d'algues vertes, l'état de conservation global de la lagune est jugé étant mauvais avec une note globale de 68.

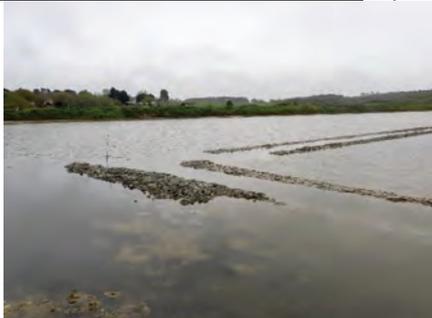
Lagune 29

La lagune 29 possède des structures diversifiées. Une végétation pérenne de prés salés à Salicorne, s'est développé sur tout le pourtour de la lagune, traduisant un enrichissement. La lagune présente des signes d'eutrophisation dû aux algues vertes observées lors du passage sur site. Un pied de Baccharis à feuilles d'Halimium a été identifié sur les berges.

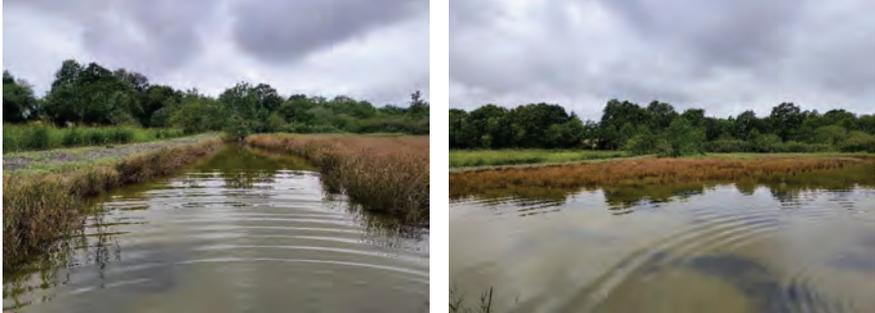
Lagune 110

<p>Description La lagune 110 ne présente pas de structures particulières. L'ouest de la lagune est marqué par la présence de roselières à <i>Phragmites australis</i>, une formation à Jonc maritime (<i>Juncus maritimus</i>) se développe également au sud de la lagune. On note aussi la présence d'un pré salé au contact de la jonchaie à <i>Juncus maritimus</i>. Nombreux pieds de Baccharis à feuilles d'Halimium (<i>Baccharis halimifolia</i>) se développent sur les berges, surtout sur la partie ouest de la lagune. Le nord et le bras de la lagune présentent une communauté des eaux saumâtres à Ruppie spiralée (<i>Ruppia cirrhosa</i>). L'état de conservation de la lagune est jugé mauvais avec une note globale de 58.</p> <p>Comparaison avec l'état initial L'état initial de 2016 ne fait pas état de la présence d'herbier en revanche la cartographie de 2019 signalait déjà la présence d'un groupement à <i>Ruppia</i>, de zones à Jonc maritime (<i>Juncus maritimus</i>) et de roselières. En 2022, la présence d'herbier à Ruppie était très faible (1%). L'année</p>	Surface	4599 m ²

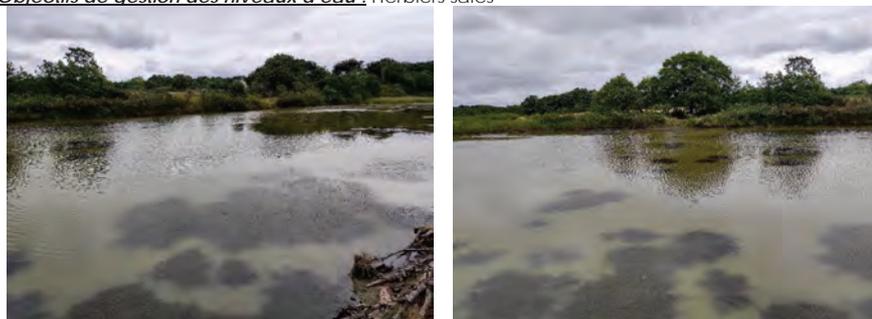
Lagune 111

La lagune 111 ne présente pas de structures particulières. On note çà et là quelques pieds de Salicorne (*Salicornia sp.*), Obione (*halimione portulacoïdes*), Soude ligneuse (*Suaeda vera*) et Jonc maritime (*Juncus maritimus*) sur le pourtour de la lagune. Un herbier à Ruppie spiralée (*Ruppia cirrhosa*) se développe sur l'intégralité de la lagune, avec un recouvrement de 35%. La lagune ne présente pas de signe d'eutrophisation. Quelques pieds de Baccharis à feuilles d'Halimium (*Baccharis halimifolia*) sont identifiés sur les berges.

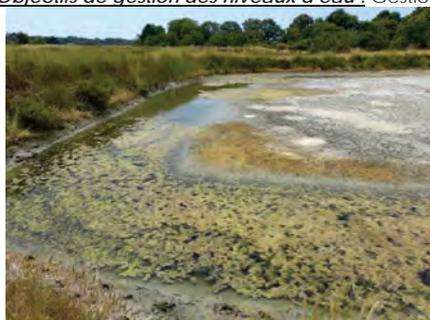
Lagune 147

La lagune 147 ne présente pas de structures particulières. Le nord-ouest de la lagune est marqué par la présence d'herbiers à Ruppie spiralée (*Ruppia cirrhosa*). Une formation à Cotule pied-de-corbeau (*Cotula coronopifolia*) se développe également sur les berges à l'est de la lagune. Le reste de la lagune présentent une vase nue et ses berges sont colonisées par une communauté de prés salés (Salicorne, Obione et Soude).

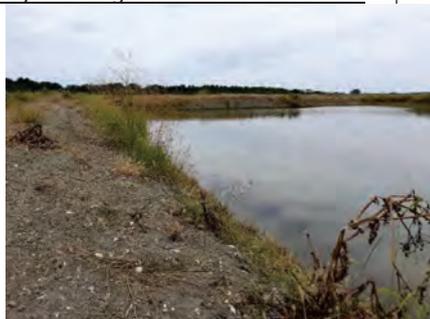
Lagune 149

La lagune 149 ne présente un îlot central. Cet îlot est colonisé par une communauté de prés salés (Salicorne, Obione, Soude). Autour de cet îlot se trouve un herbier à Ruppie spiralée (*Ruppia cirrhosa*) à faible recouvrement. Le reste de la lagune est une eau libre sans végétation. Au nord-ouest de celle-ci, une salicorniaie est bien installée. Aucune colonisation d'espèces exotiques envahissantes n'a été observée.

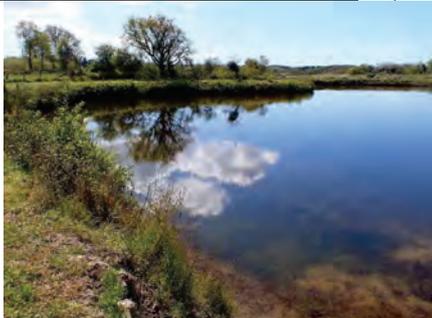
Lagune 17

La lagune 17 possède une structuration hétérogène marquée par la présence d'un îlot. Les berges abruptes accueillent une communauté végétale caractéristique des prés salés (Salicorne, Obione et Soude ligneuse). Plusieurs pieds de Cotule (*Cotula coronopifolia*) et de Baccharis à feuilles d'Halimium (*Baccharis halimifolia*) sont également présents.

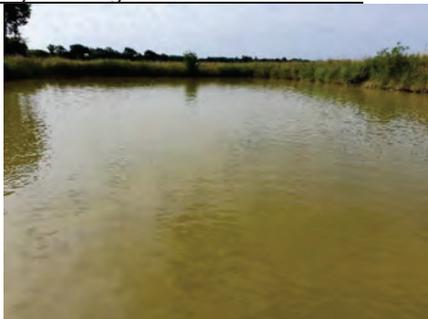
Lagune 20

L'état initial de 2016 et la cartographie de 2019 mettent en évidence la présence d'un herbier de Ruppia spiralee (*Ruppia cirrhosa*) très dense et d'une forte eutrophisation. On note donc une diminution de l'eutrophie depuis 2019, et une évolution de l'herbier de par une diminution importante de sa densité probablement liée à des conditions physico-chimiques défavorables. En 2023, la phragmitaie n'est plus présente, tout comme l'herbier à *Ruppia cirrhosa*.
