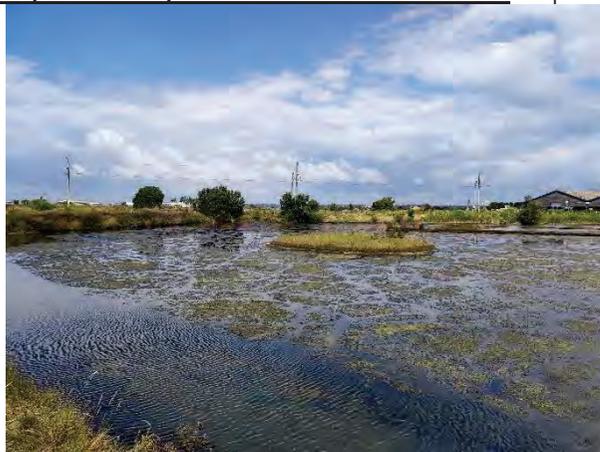
Lagune 24

La lagune 24 présente une structure hétérogène liée aux travaux réalisés : deux îlots et les ponts de nidification créés sur d'anciennes structures salicoles sont présents. De nombreux pieds de Baccharis à feuilles d'Halimium (*Baccharis halimifolia*) se développent sur les berges ainsi qu'une station d'Herbe de la Pampa. Un herbier aquatique à Ruppie spiralée (*Ruppia cirrhosa*) est présent au sein de la lagune avec un très faible recouvrement (< 15%). Des communautés des prés salés se développent sur les structures internes du bassin. On observe une forte eutrophisation avec la présence d'algues (Ulves) sur l'intégralité de la lagune. La roselière à *Phragmites australis* au nord de la lagune est toujours présente. L'état de conservation de la lagune est jugé mauvais avec une note globale de 64.

L'état initial de 2016 mettait en évidence la présence d'une forte densité de Ruppie spiralée (*Ruppia cirrhosa*), également observée au cours des suivis de 2020 et 2021. La comparaison avec le suivi de 2022 fait apparaître une importante fluctuation interannuelle de l'eutrophisation et une

forte diminution de la population de Ruppie spiralée. Au contraire l'année suivante, l'herbier de Ruppie a augmenté et est passé de 1% en 2022 à 15 % en 2023.

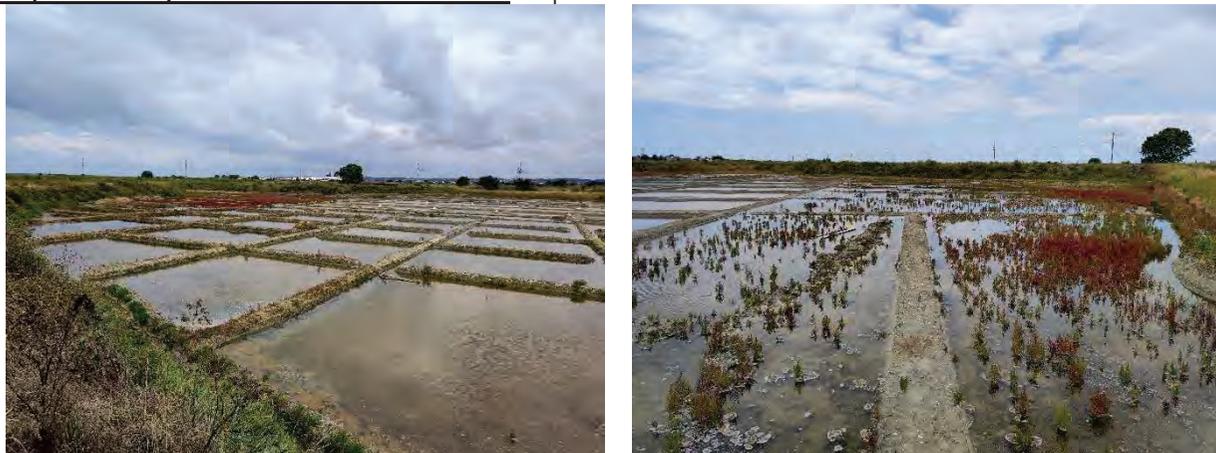
Lagune 25

La lagune 25 est en cours d'aménagement et est pour partie toujours utilisée comme exploitation salicole. La lagune est très enrichie, le faible niveau d'eau permet le développement d'une végétation annuelle et pérenne des prés salés atlantiques. L'eutrophisation du milieu est forte avec la présence d'algues brunes pour un recouvrement de 75 %. On note la présence de quelques pieds de Baccharis à feuilles d'Halimium sur les berges. Aucune espèce de charophyte ou plante vasculaire n'a été observée dans la lagune. Une roselière à *Phragmites australis* est présente au sud-est de la lagune.

L'état de conservation de la lagune est jugé mauvais avec une note globale de 38.

L'état initial de 2016 met en évidence la présence d'un herbier dense de Ruppie. Les résultats de 2020 montrent un niveau d'eutrophisation très élevé et une diminution a priori du recouvrement de la densité d'herbier à Ruppie spiralée (*Ruppia cirrhosa*). Les passages de 2022 et 2023

confirment la dégradation du milieu avec une importante eutrophisation et la disparition de l'herbier à Ruppie.

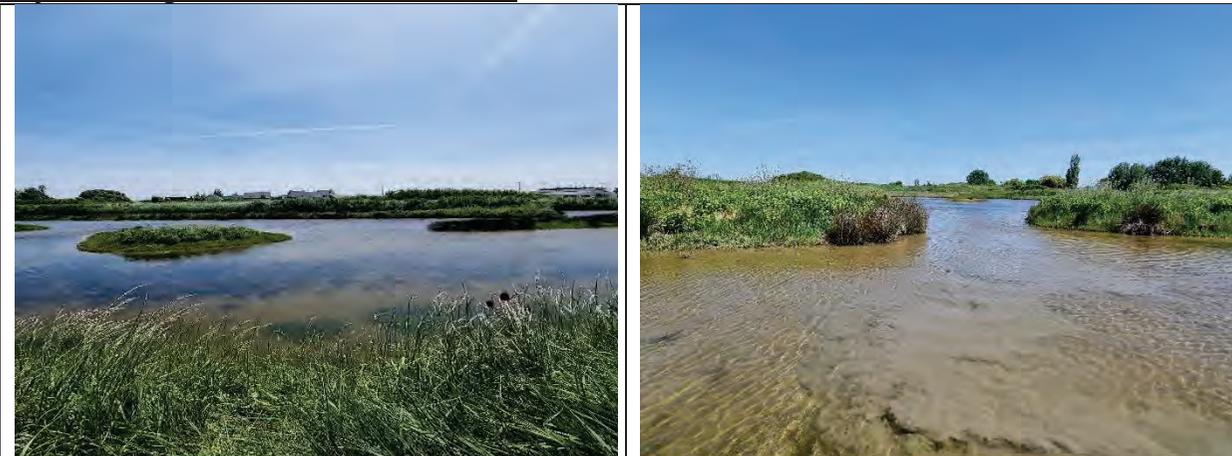
Lagune 39

La lagune 39 présente de nombreux îlots. Leurs berges sont colonisées par des formations à *Juncus maritime* (*Juncus maritimus*). Des roselières à *Phragmites australis* se développent à l'ouest et au sud de la lagune. Des pieds de *Baccharis à feuilles d'Halimium* (*Baccharis halimifolia*) et la *Cotule pied-de-corbeau* (*Cotula coronopifolia*) colonisent les îlots. La lagune en elle-même est colonisée par une formation à *Ruppia spiralée* (*Ruppia cirrhosa*) dont le recouvrement est d'environ 40 %.

L'état de conservation de la lagune est jugé bon avec une note globale de 85.

L'état des lieux de 2016 indiquait la présence d'un herbier de *Ruppia* à forte densité ayant évolué, d'après le passage de 2021, en faveur d'un herbier dominé par le *Potamot pectiné* (*Stuckenia pectinata*) rattaché à l'alliance du *Potametum pectinati* et accompagné par la *Renoncule de Baudot* (*Ranunculus peltatus subsp. baudotii*). Cet herbier ne s'est pas maintenu et c'est à nouveau une communauté à *Ruppia* qui a été observée en 2022 et 2023 au sein de la lagune.

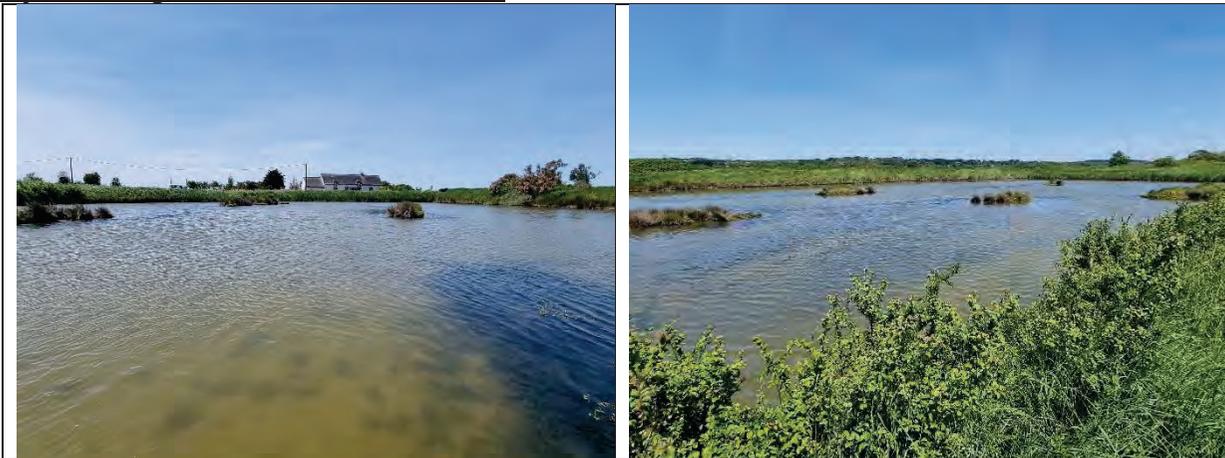
Lagune 40

La lagune 40 possède des structures diversifiées, elle présente plusieurs îlots, colonisés par des formations à Jonc maritime (*Juncus maritimus*). Des roselières se développent en bordure de lagune. Seuls deux pieds de Baccharis à feuilles d'Halimium (*Baccharis halimifolia*) sont rerouvés sur les berges. Plusieurs pieds de Cotule pied-de-corbeau sont retrouvés sur les îlots. La lagune est colonisée par une communauté des eaux saumâtres à Ruppie maritime et Ruppie spiralée rattachée à l'alliance du *Ruppion maritimae*. La Renoncule de Baudot (*Ranunculus peltatus subsp. baudotii*) est également observée.

Quelques rares pieds de Potamot pectiné (*Stuckenia pectinata*) et de Zannichellie pédonculée (*Zannichellia pedunculata*) viennent compléter l'herbier.

L'état de conservation de la lagune est jugé bon avec une note globale de 92.

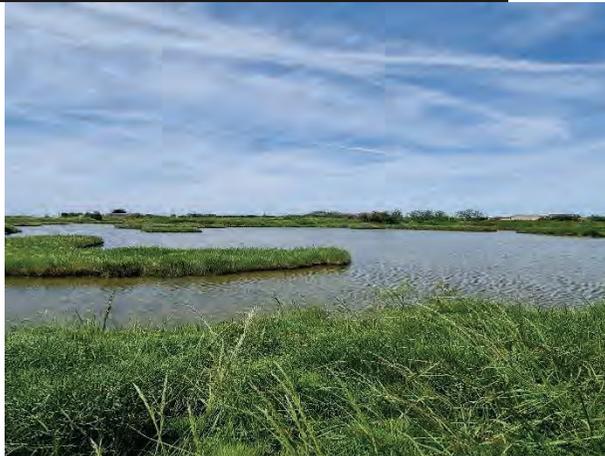
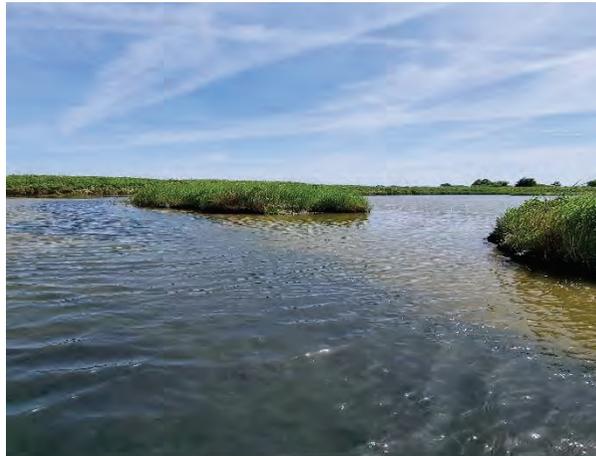
Lagune 41

La lagune 41 possède des structures diversifiées, elle présente de très nombreux îlots, Généralement colonisés par des roselières à *Phragmites australis* ou plus rarement, par des formations à Jonc maritime (*Juncus maritimus*). Des roselières se développent également en bordure de lagune. Des pieds de Baccharis à feuilles d'Halimium (*Baccharis halimifolia*) sont présents sur les îlots.

La lagune en elle-même est colonisée par une formation de Ruppie (*Ruppia maritima* et *Ruppia cirrhosa*) à très faible densité.

L'état de conservation de la lagune est jugé modéré avec une note globale de 73.

L'état initial de 2016 indique la présence d'un herbier à Ruppie à forte densité. Cette communauté a évolué vers le *Potametum pectinati* en 2021 mais celui-ci ne s'est pas maintenu en 2022. En 2023,

une formation à Ruppie à très faible densité est présente, la communauté à Potamot pectiné n'est pas retrouvée.

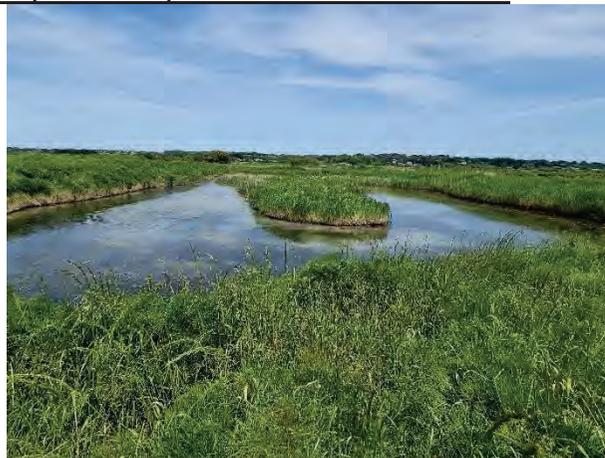
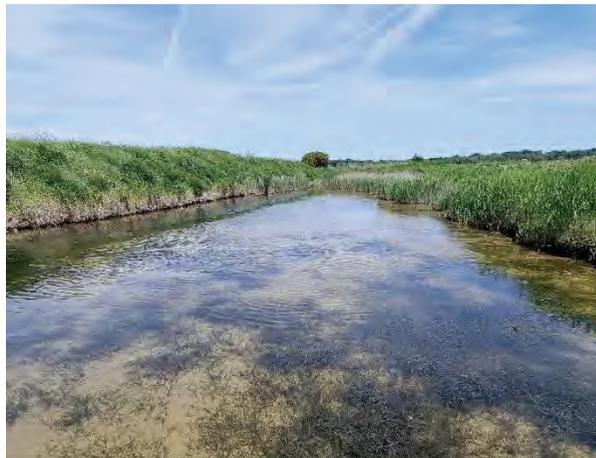
Lagune 42

La lagune 42 est formée de plusieurs bassins, l'un d'eux présente un îlot central. Les berges abruptes présentent de rares espèces halophiles. Une roselière à *Phragmites australis* se développe autour et sur l'îlot, traduisant un début d'enrichissement de la lagune. Quelques pieds de Baccharis à feuilles d'Halimium (*Baccharis halimifolia*) sont présents sur les berges et sur l'îlot. Un herbier composé par la Ruppie spiralée (*Ruppia cirrhosa*), est présent au sein des deux bassins les plus au sud de la lagune.

L'état de conservation de la lagune est jugé bon avec une note globale de 88.

La cartographie initiale de 2016 fait état de la présence au sein de la lagune d'un herbier à Ruppie de faible densité. Les résultats observés en 2021 montraient la présence de communautés dominées par la Ruppie maritime (*Ruppia maritima*) accompagnées par quelques pieds de Tolypelle saline (*Tolypella salina*), non revue en 2022. Les inventaires menés en 2023 font état d'une

formation dense à Ruppie spiralée (*Ruppia cirrhosa*). La Ruppie maritime et la Tolypelle saline ne sont pas retrouvées.

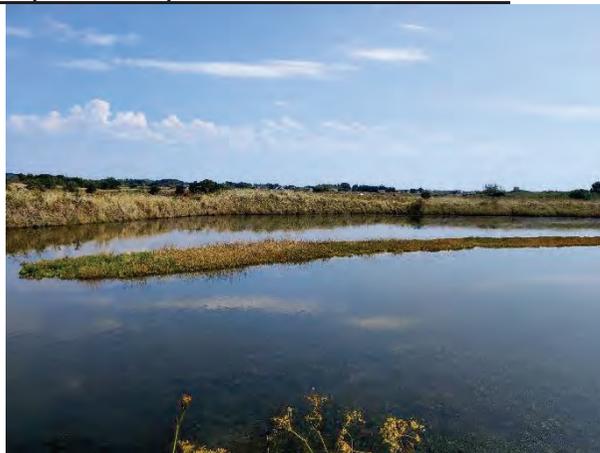
Lagune 43

La lagune 43 possède une structuration hétérogène marquée par la présence d'un îlot. Le linéaire de berges est colonisé par quelques espèces de pré salé avec de larges interruptions de la végétation, l'îlot présente quand-à-lui une communauté de prés salés à Salicorne (*Salicornia sp.*). Des roselières bordent le bras d'eau au nord de la lagune. Un herbier à Ruppie spiralee (*Ruppia cirrhosa*) est présent au sein de la lagune. On note la présence de quelques pieds de Baccharis à feuilles d'Halimium sur les berges. Des algues vertes sont également bien présentes traduisant une eutrophisation.

L'état de conservation de la lagune est jugé modéré avec une note globale de 76.

En 2016 lors de l'état initial, un herbier lagunaire à Ruppie maritime (*Ruppia maritima*) de faible densité était présent. Les résultats de l'année 2021 suggéraient une évolution de l'occupation du sol avec une gestion des niveaux d'eau favorable à la Tolypelle saline (*Tolypella salina*), non revue

en 2022. En 2023, seul un herbier à Ruppie spiralée (*Ruppia cirrhosa*) a été observé, la population de Renoncule de Baudot n'est pas réapparue cette année.

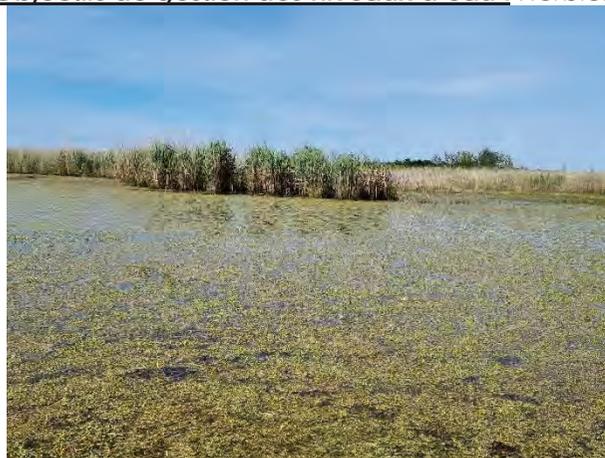
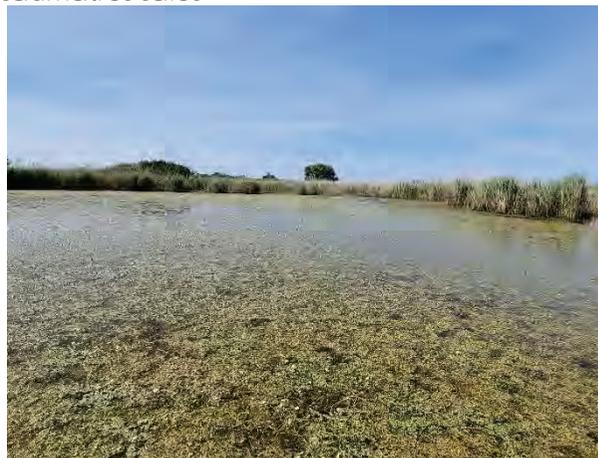
Lagune 44

La lagune 44 est largement dominée par des roselières à *Phragmites australis* traduisant un isolement du réseau salé, confirmé par la mesure de salinité nulle. Plusieurs espèces exotiques envahissantes sont présentes au sein de la lagune : Cotule pied-de-corbeau (*Cotula coronopifolia*), Jussie à grandes fleurs (*Ludwigia grandiflora*) et Azolle fausse-fougère (*Azolla filiculoides*). Le cœur est dominé par une formation à Callitriche tronqué (*Callitriche truncata*), accompagné par la Renoncule de baudot (*Ranunculus baudotii*), la Petite lentille d'eau (*Lemna minor*) et complété par endroit par le Callitriche pédonculé (*Callitriche brutia*).

L'état de conservation de la lagune est jugé mauvais avec une note globale de 67.

La lagune présentait lors de l'état initial un herbier à Ruppie et Renoncule de forte densité. Les résultats de suivi de 2021, 2022 et 2023 montrent que la gestion des eaux ne permet pas d'apport en sel au sein de la lagune qui évolue vers une végétation typique des eaux douces mésotrophes.	Salinité	0
	Note globale	67

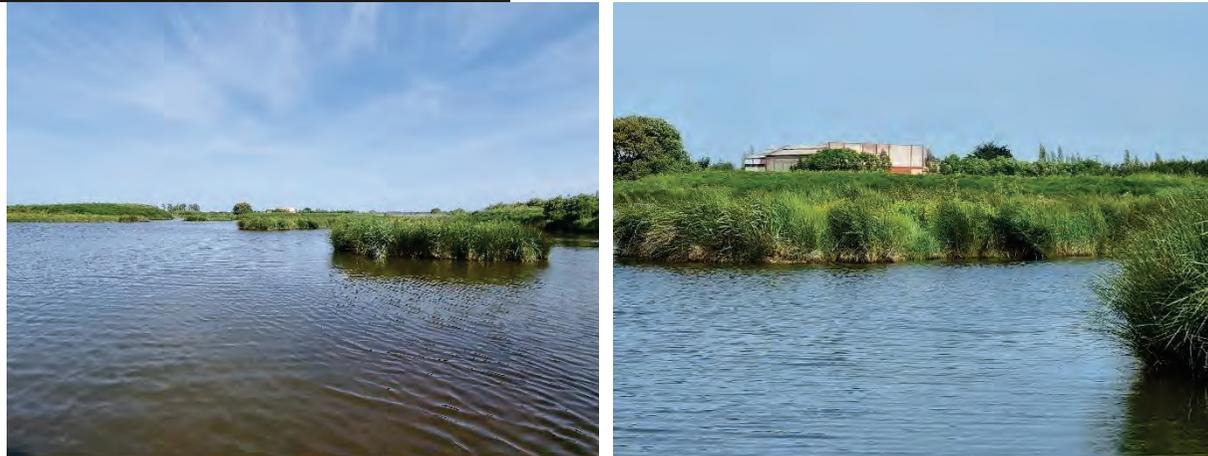
Lagune 45

La lagune 45 possède de très nombreux îlots. Le linéaire de berges abruptes accueille de rares plantes caractéristiques des prés salés. La colonisation des îlots par les pieds de Baccharis à feuilles d'Halimium (*Baccharis halimifolia*) est généralisée. Des roselières sont présentes au nord-ouest, nord-est et au sud de la lagune. L'eau présente une forte turbidité et le pH est particulièrement acide. Quelques herbiers à Potamot pectiné (*Stuckenia pectinata*) accompagnés de Zannichellie des marais (*Zannichellia palustris*) sont présents aux abords des îlots sud-est.

L'état de conservation de la lagune est jugé modéré avec une note globale de 85.

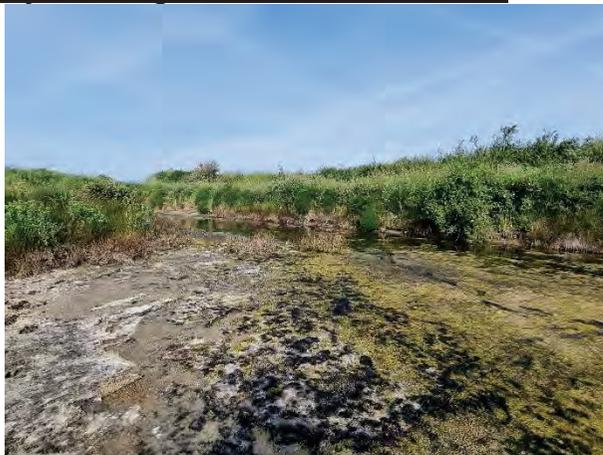
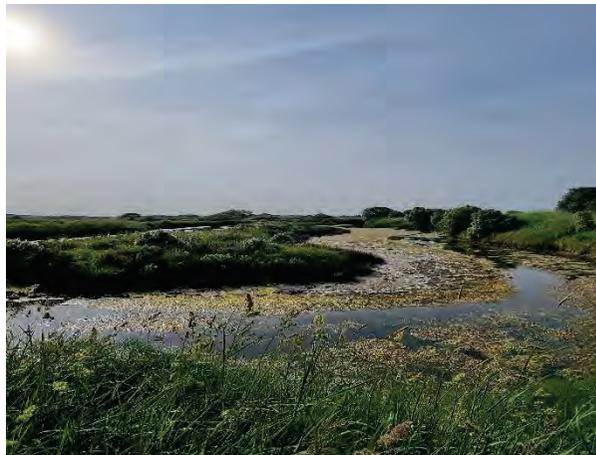
Lagune 46

La lagune 46 possède une structuration hétérogène, les berges présentent de rares espèces halophiles. De nombreux pieds de Baccharis à feuilles d'Halimium (*Baccharis halimifolia*) sont retrouvés au niveau des îlots.

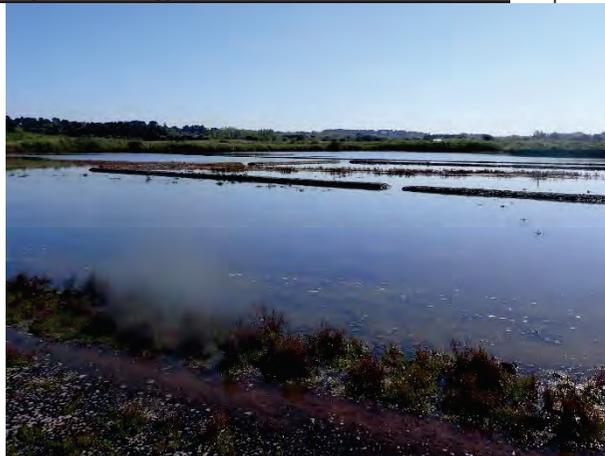
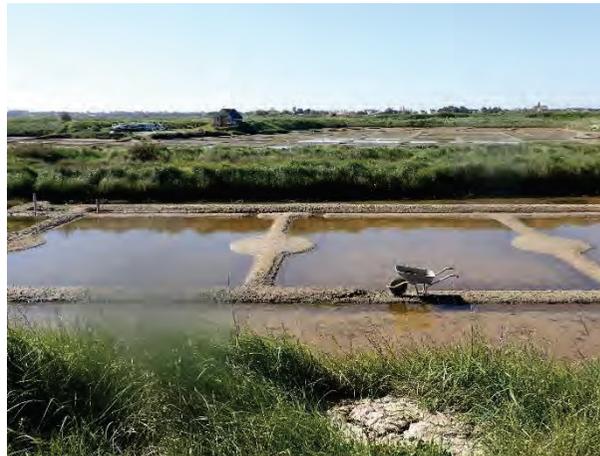
Lagune 47

La lagune 47 est pour partie utilisée comme exploitation salicole. Les secteurs non aménagés sont hétérogènes, avec des structures formées par d'anciennes bordures des bassins salicoles.

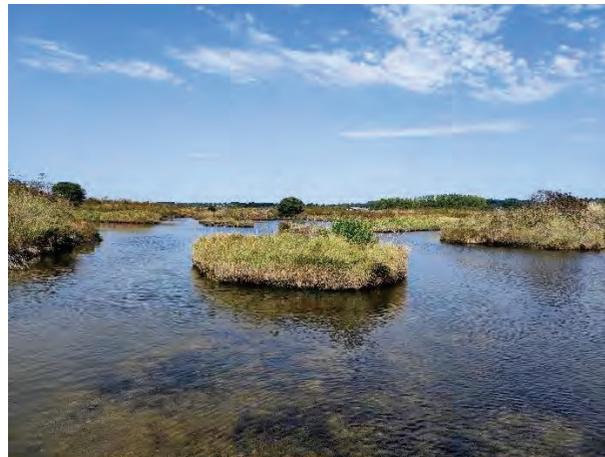
Lagune 48

La lagune 48 possède des structures diversifiées de par la présence de nombreux îlots. Le linéaire de berges présente de rares communautés pérennes des prés salés, des formations à Jonc maritime (*Juncus maritimus*) se développent toutefois en bordure. Les îlots localisés en partie ouest sont largement colonisés par des roselières à *Phragmites australis* et par des pieds de Baccharis à feuilles d'Halimium (*Baccharis halimifolia*), tandis que les îlots localisés à l'est sont colonisés par des communautés de prés salés à Salicorne (*Salicornia sp.*). On note aussi quelques pieds de Baccharis à feuilles d'Halimium sur les berges. Une communauté à Ruppie spiralee (*Ruppia cirrhosa*) rattachée à l'alliance du *Ruppion maritima*, est présente au sein de la lagune, en mélange avec la Ruppie maritime (*Ruppia maritima*).

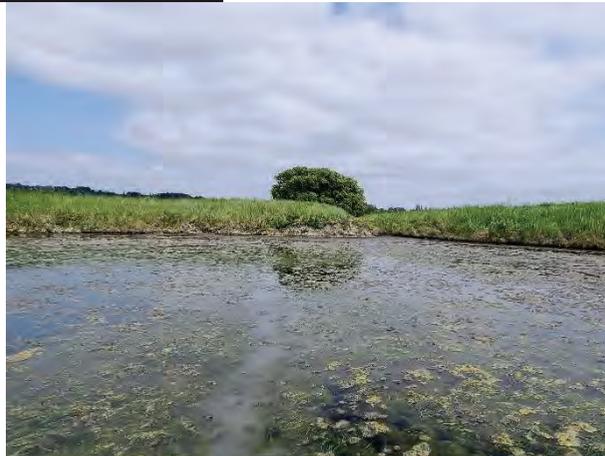
Lagune 50

La lagune 50 est structurellement homogène, quelques rares espèces halophiles sont présentes le long des berges. Une communauté à Ruppie spiralée (*Ruppia cirrhosa*) - rattachée à l'alliance du *Ruppion maritima* - est présente au sein de la lagune, Les algues sont largement présentes, traduisant une certaine eutrophisation du milieu.

L'état des lieux de 2016 ne mentionne pas la présence d'herbier au sein de la lagune, les résultats des suivis de 2021 et 2022 suggèrent une amélioration de l'état de conservation avec la présence d'un herbier à Ruppie maritime (*Ruppia maritima*) de forte densité. Le suivi de 2023 montre une certaine dégradation de l'état de conservation de la lagune avec une eutrophisation importante du milieu (recouvrement par les algues) qui s'accompagne d'une diminution de la densité de l'herbier à Ruppie.

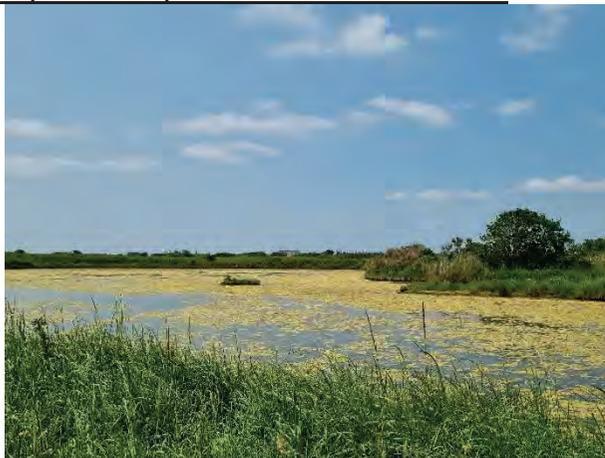
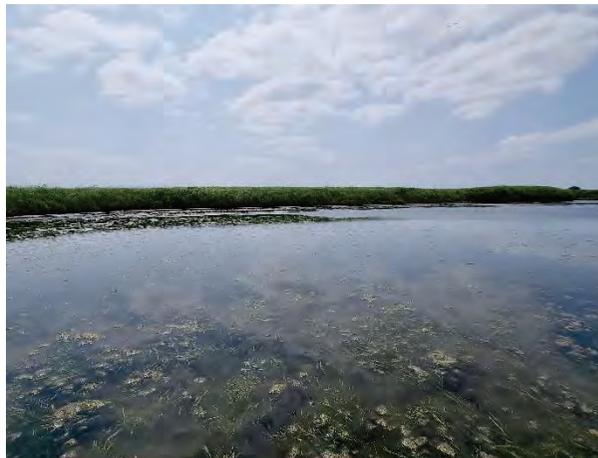
Lagune 51

La lagune 51 est structurée par la présence d'îlots au nord-est. Des roselières à *Phragmites australis* se développent à l'ouest de la lagune, des secteurs enfrichés de communautés pionnières de prés salés se développent également au nord-ouest et nord-est de la lagune. Une communauté à Ruppie (*Ruppia cirrhosa* et *maritima*) – rattachée à l'alliance du *Ruppion maritimae* – accompagné par le Potamot pectiné (*Stuckenia pectinata*) est localisée à l'ouest de la lagune. On note la présence de quelques pieds de Baccharis à feuilles d'Halimium sur les berges de l'îlot le plus au nord, présence de Cotule pied-de-corbeau en pied de berge des îlots. Les algues sont largement présentes, traduisant une eutrophisation du milieu.

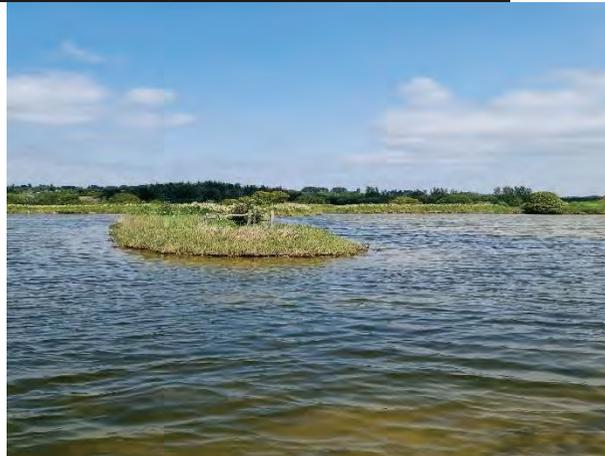
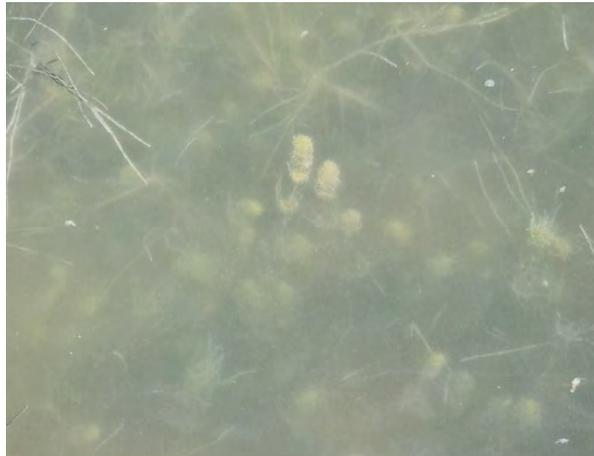
Lagune 52

La lagune 52 possède des structures hétérogènes, le linéaire de berges accueille quelques rares espèces halophiles. Quelques pieds de Baccharis à feuilles d'Halimium (*Baccharis halimifolia*) sont présents sur les îlots, la lagune ne présente pas de signe d'eutrophisation ou d'enrichissement. La partie nord de la lagune est concernée par la présence de *Lamprothamnium papulosum* dans des taux de recouvrements moyen. L'ensemble de la lagune est concerné par une communauté à Ruppie - rattachée à l'alliance du *Ruppion maritimae* - accompagné par le Potamot pectiné (*Stuckenia pectinata*). Quelques pieds de Renoncule de Baudot (*Ranunculus baudotii*) sont également retrouvés.

<p>L'état initial de 2016 indiquait la présence d'un herbier de Ruppie et Renoncule à forte densité au sein de la lagune, les résultats de suivis de 2021 et 2022 suggèrent une disparition progressive de cet herbier indiquant une dégradation temporaire du milieu. En 2023 un large herbier à <i>Lamprothamnium papulosum</i> est observé pour la première fois au nord-est de la lagune. L'herbier à Ruppie et Potamot est de nouveau retrouvé suggérant une amélioration de l'état de conservation du milieu.</p>	<p>Note globale</p>	<p>88</p>
-------------------------------------------------------------------------------------------------------------------------------------------------------------------------------------------------------------------------------------------------------------------------------------------------------------------------------------------------------------------------------------------------------------------------------------------------------------------------------------------------------------------------	----------------------------	------------------

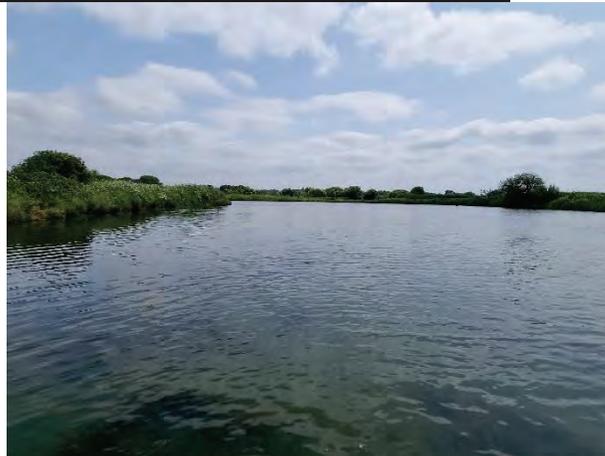
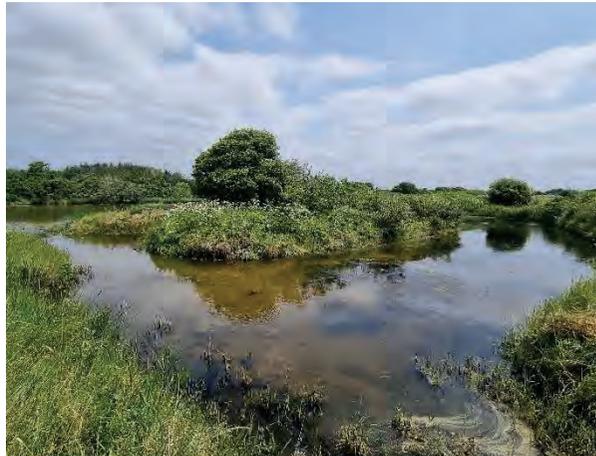
Lagune 53

La lagune 53 est structurellement homogène, des linéaires à Jonc maritime (*Juncus maritimus*) se développent au nord et au sud de la berge. Quelques espèces halophiles sont également présentes le long du linéaire de berges. Des roselières à *Phragmites australis* se développent au nord-est et au sud-ouest de la lagune. Les espèces exotiques envahissantes sont absentes des berges, on ne note pas de signe d'enrichissement. La présence çà et là d'algues brune, dont le recouvrement peut être modéré par endroit traduit une faible eutrophie du milieu. La lagune en elle-même présente, sur les pourtours uniquement, une communauté des eaux saumâtres à Ruppie maritime (*Ruppia maritima*), dont le recouvrement global est modéré accompagné de Zannichellie à feuilles obtuses (*Zannichellia obtusifolia*), Zannichellie des marais (*Zannichellia palustris*) et Renoncule de Baudot (*Ranunculus baudotii*).

<p><u>Comparaison avec l'état initial</u></p> <p>L'état initial de 2016 indiquait la présence d'un herbier de Ruppie à forte densité au sein de la lagune, les résultats de suivis de 2021 et 2022 indiquent une diminution de cette densité. Le suivi de 2023 montre à nouveau une diminution de la densité de l'herbier à Ruppie. Cette tendance suggère une disparition progressive de l'herbier indiquant une dégradation -partielle ou temporaire - du milieu.</p>	<p>Note globale</p>	<p>76</p>
--------------------------------------------------------------------------------------------------------------------------------------------------------------------------------------------------------------------------------------------------------------------------------------------------------------------------------------------------------------------------------------------------------------------------------------------------------------------------------	----------------------------	------------------

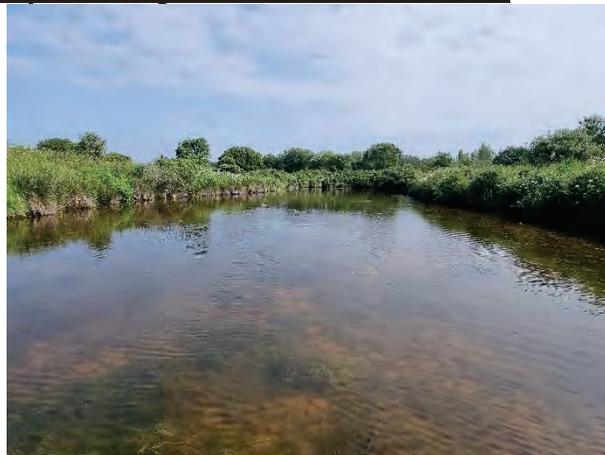
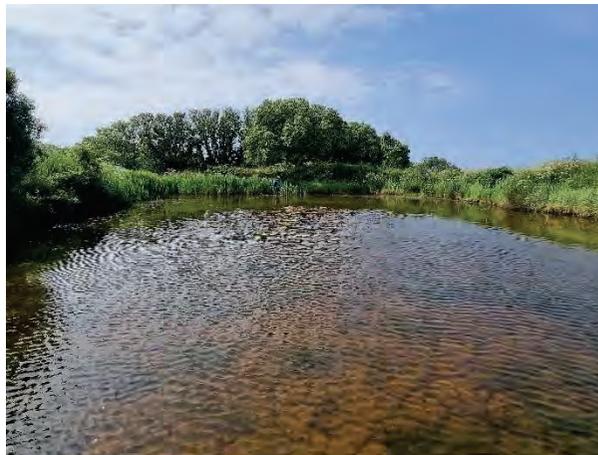
Lagune 54

La lagune 54 ne présente pas de structures physiques particulières, ses berges Sud et Est sont colonisées par des communautés ligneuses : saussaies, fourrés de prunelliers et formations à Quercus ; quelques plantes caractéristiques des prés salés sont ponctuellement présentes (*Salicornia sp.*). Des formations de roseau (*Phragmites australis*) se développent au nord et au sud de la lagune. Une communauté à Ruppie maritime (*Ruppia maritima*) – rattachée à l'alliance du *Ruppion maritimae* – est observée au centre de la lagune, le recouvrement par l'espèce est important par endroit. Elle est accompagnée par la Zannichellie à feuilles obtuses (*Zannichellia obtusifolia*) et la Zannichellie pédonculée (*Zannichellia pedunculata*). Les bordures de la lagune sont quant à elles colonisées par la Renoncule de Baudot (*Ranunculus baudotii*). On note la présence d'un pied de Baccharis à feuilles d'Halimium au nord de la lagune.

<p><u>Comparaison avec l'état initial</u></p> <p>L'état initial de 2016 met en évidence la présence d'un herbier dense de Ruppie. Les résultats des suivis de 2021 et 2022 indiquent une dégradation du milieu avec la disparition de l'herbier à Ruppie. En 2023, Deux herbiers distincts sont observés : l'herbier à Ruppie maritime (<i>Ruppia maritima</i>) de nouveau observé, une communauté à Renoncule de Baudot (<i>Ranunculus baudotii</i>) qui colonise uniquement les bordures de la lagune. Ce développement fait vraisemblablement suite à un assèchement total de la lagune (survenu dans l'année ou l'année précédente).</p>	<p>Note globale</p>	<p>82</p>
-----------------------------------------------------------------------------------------------------------------------------------------------------------------------------------------------------------------------------------------------------------------------------------------------------------------------------------------------------------------------------------------------------------------------------------------------------------------------------------------------------------------------------------------------------------------------------------------------------------------------------------------------------	----------------------------	------------------

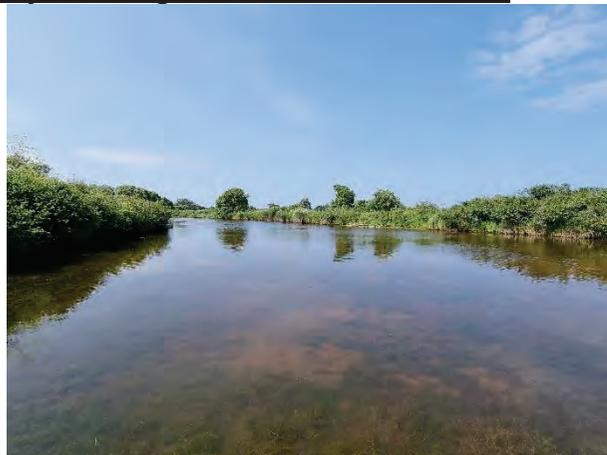
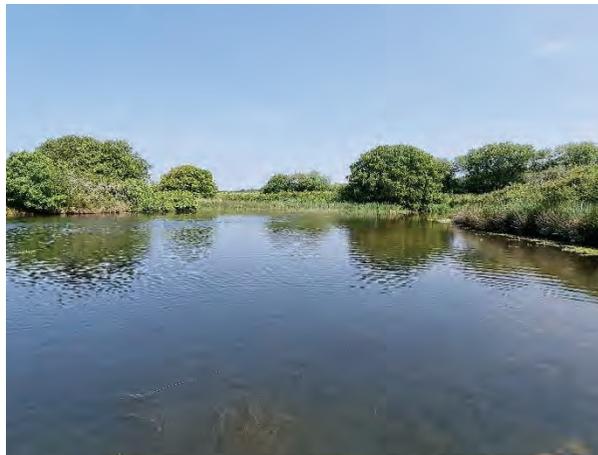
Lagune 55

La lagune 55 ne présente pas de structures physiques particulières, ses berges ouest et est sont colonisées par des formations halophiles à Jonc maritime (*Juncus maritimus*). Des roselières à *Phragmites australis* se développent au nord et au sud de la lagune.

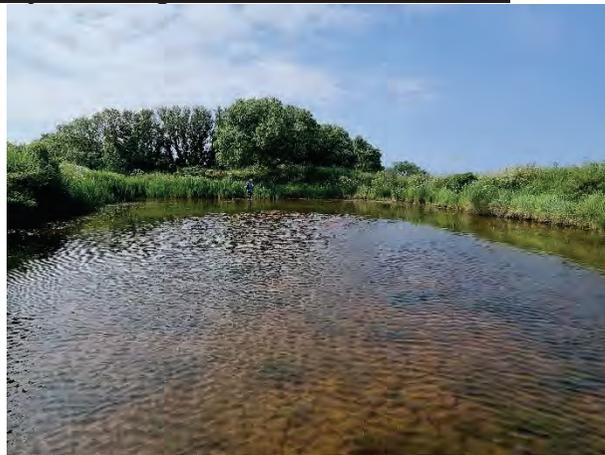
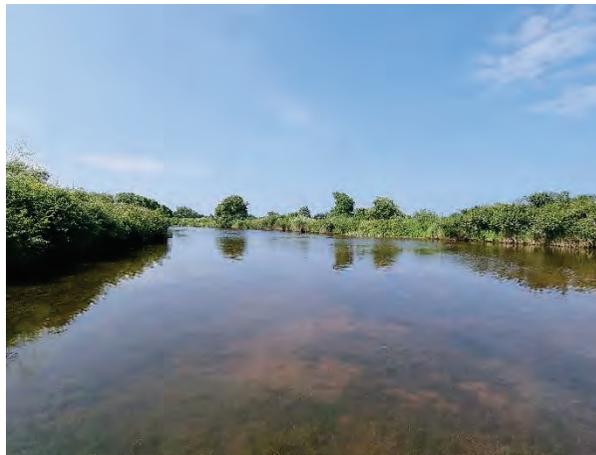
Lagune 56

La lagune 56 ne présente pas de structures physiques particulières, ses berges sont localement colonisées par des formations halophiles à Jonc maritime (*Juncus maritimus*). Une roselière à *Phragmites australis* se développe au sud de la lagune. Plusieurs linéaires de Baccharis à feuilles d'Halimium (*Baccharis halimifolia*) sont présents en bordure de berge, l'espèce colonise également la roselière sud.

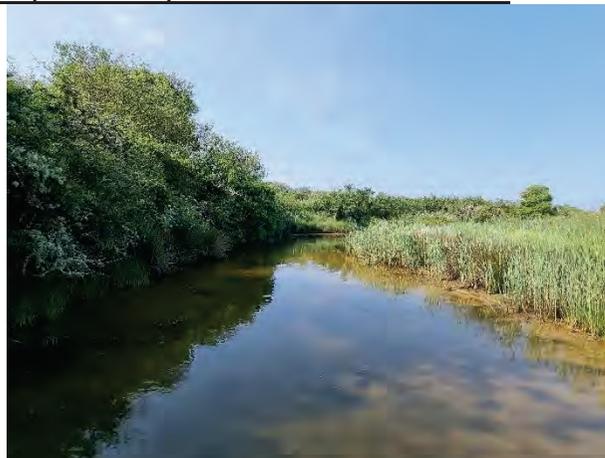
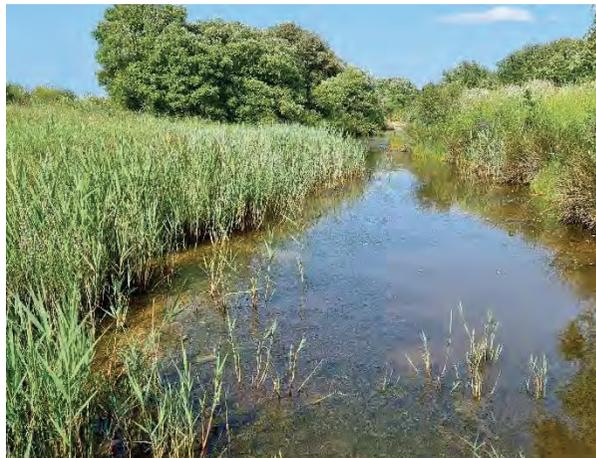
Lagune 57

La lagune 57 est structurée par la présence d'un îlot central. Des formations à Jonc maritime (*Juncus maritimus*) et des formations de roseau (*Phragmites australis*) sont présentes sur le pourtour de la lagune et de l'îlot. Un début de colonisation de la lagune par le Roseau commun et le Jonc entre l'îlot et les berges est par ailleurs à noter. De nombreux pieds de Baccharis à feuilles d'Halimium (*Baccharis halimifolia*) sont présents sur l'îlot et les berges. Quelques pieds de Cotule pied-de-corbeau (*Cotula coronopifolia*) sont également observés en bordure ouest de lagune. Le taux de recouvrement par les algues est localement important, traduisant ainsi une certaine eutrophie du milieu. La lagune est concernée par une formation à faible densité à Zannichellie des marais (*Zannichellia palustris*) accompagnée par quelques pieds de Ruppie (*Ruppia sp.*).

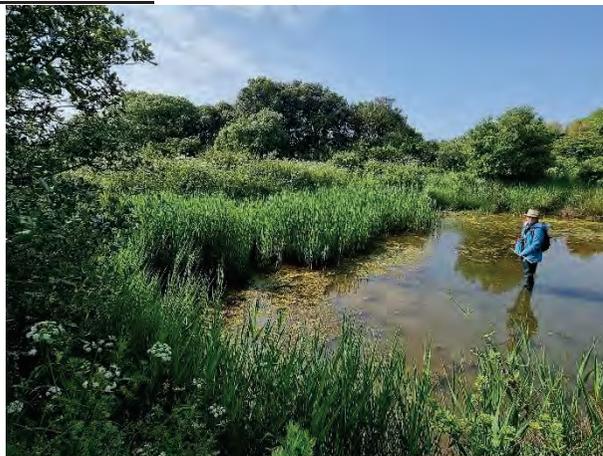
Lagune 58

La lagune 58 forme une petite entité sans structure particulière. Les berges sont colonisées par des communautés ligneuses de fourrés de Prunelliers et formations à Chênes pédonculés. Une roselière à *Phragmites australis* se développe en bordure. La présence d'algues brunes, localement dans des taux de recouvrement important montre une certaine eutrophisation du milieu. Des pieds de Cotule pied-de-corbeau (*Cotula coronopifolia*) sont présents. La lagune est concernée par une formation à Zannichellie des marais (*Zannichellia palustris*). L'état de conservation de la lagune est jugé mauvais avec une note globale de 58.

L'étude réalisée en 2016 faisait état de la présence d'un herbier à Ruppie de faible densité. Les résultats de suivis de 2021 et 2022 suggèrent une dégradation du milieu, aucun herbier n'ayant été observé. En 2023 le développement notable d'algues brunes traduit là aussi une dégradation du milieu. Toutefois, pour la première fois, un herbier à Zannichellie des marais (*Zannichellia palustris*) est inventorié.

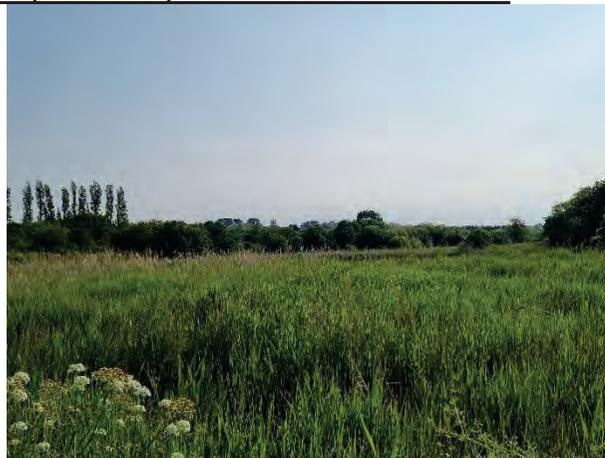
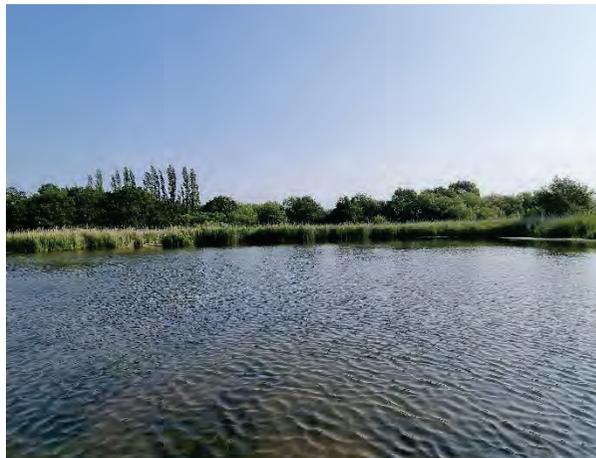
Lagune 59

La lagune 59 ne possède pas de structure particulière. Les berges ainsi que l'intégralité de la partie Est de la lagune sont colonisées par des roselières à *Phragmites australis*, traduisant un isolement du réseau salé confirmé par la salinité nulle. De nombreux pieds de Baccharis à feuilles d'Halimium (*Baccharis halimifolia*) ont été observés le long des berges et dans la roselière. Une formation à Zannichellie des marais (*Zannichellia palustris*) est présente, localement de manière importante dans la lagune.

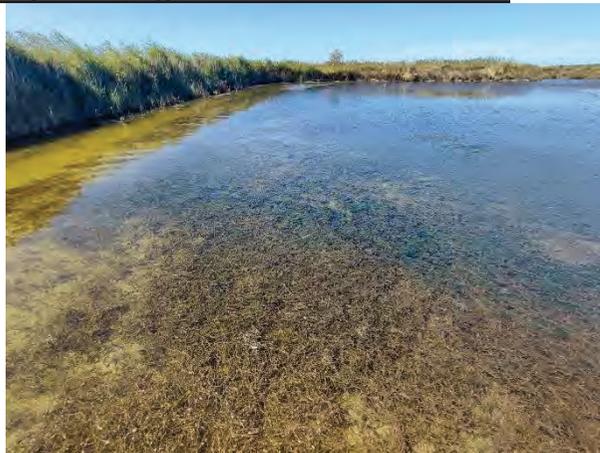
Lagune 62

La lagune 62 est structurellement homogène, le linéaire de berges présente peu d'espèces halophiles, une communauté à *Phragmites australis* est présente sur une majeure partie du pourtour de la lagune. La lagune en elle-même est colonisée par une communauté des eaux saumâtres à Ruppie maritime (*Ruppia maritima*) dont le recouvrement varie entre 15 % et 70 % selon les secteurs. On note un recouvrement d'algues vertes (notamment des Ulves) par endroit. Un seul pied de Baccharis à feuilles d'Halimium a été recensé sur la berge de la lagune.

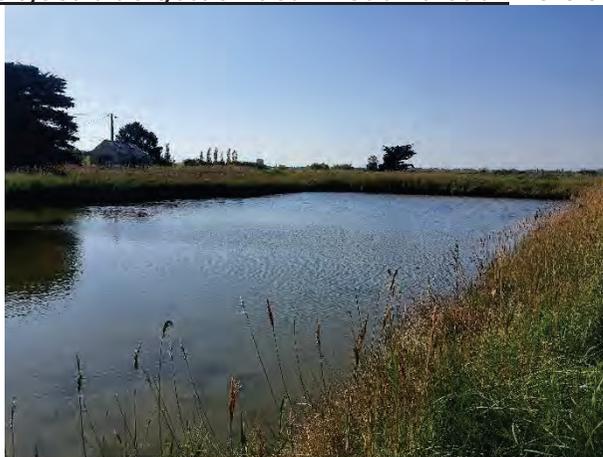
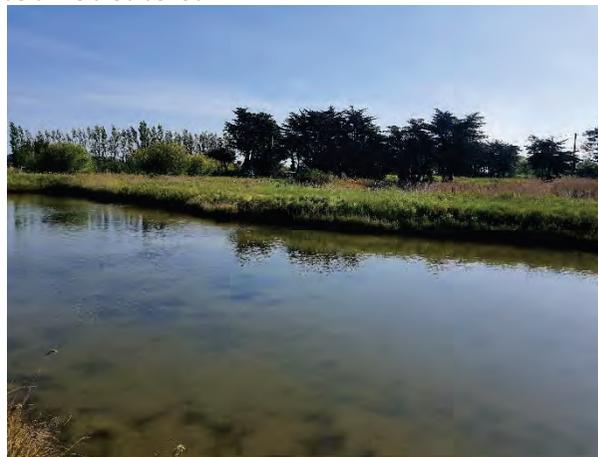
Lagune 63

La lagune 63 est structurellement homogène, le linéaire de berges présente peu d'espèces halophiles, une communauté à *Phragmites australis* est présente sur une majeure partie du pourtour de la lagune. Quelques pieds de Baccharis à feuilles d'Halimium (*Baccharis halimifolia*) sont notés sur les berges. La lagune en elle-même est colonisée par une communauté des eaux saumâtres à Ruppie spiralée (*Ruppia cirrhosa*) dont le recouvrement est d'environ 70%. Elle est accompagnée d'algues vertes (Cladophore et Ulve), dont le recouvrement est localement important, traduisant l'eutrophie du milieu.

L'état des lieux de 2016 ne mentionne pas la présence d'herbier au sein de la lagune, l'état de conservation a donc évolué en faveur d'un herbier à Ruppie maritime (*Ruppia maritima*), toutefois l'eutrophisation du milieu constitue un facteur de dégradation pouvant menacer l'équilibre de la lagune.

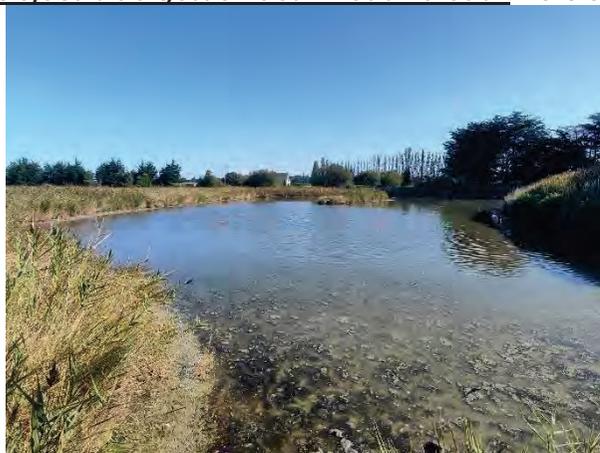
Lagune 64

La lagune 64 est structurée par la présence d'un îlot central. Le pourtour des berges est colonisé par des roselières à *Phragmites australis*. Plusieurs pieds de *Baccharis* à feuilles d'*Halimium* (*Baccharis halimifolia*) ont été notés sur l'îlot et les berges. La lagune présente des signes d'eutrophisation, avec la présence d'algues brunes. La lagune en elle-même est colonisée par une communauté des eaux saumâtres à Ruppie spiralée (*Ruppia cirrhosa*) dont le recouvrement est de 30 % uniquement autour de l'îlot et sur une petite bande située tout autour de la lagune.

L'état initial de 2016 met en évidence la présence d'un herbier de Ruppie à faible densité. Les résultats des suivis indiquent une dégradation du milieu avec la disparition de cet herbier à Ruppie. L'eutrophie du milieu a en revanche diminué par comparaison avec 2021.

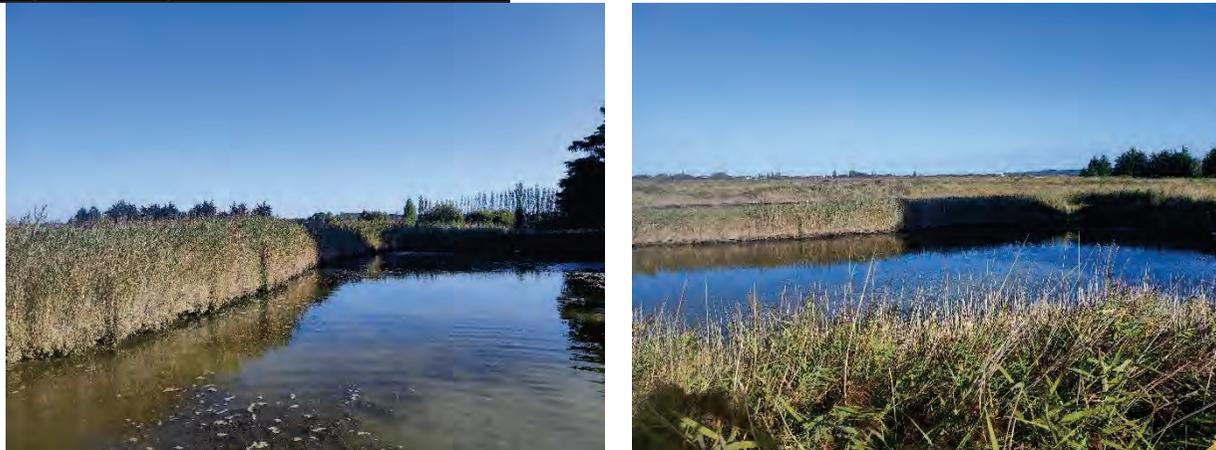
Lagune 65

La lagune 65 forme un petit bassin sans structure particulière. Une roselière à *Phragmites australis* se développe sur le pourtour Est de la lagune. La lagune en elle-même est colonisée par une communauté des eaux saumâtres à Ruppie spiralée (*Ruppia cirrhosa*). Des pieds de Baccharis à feuilles d'Halimium (*Baccharis halimifolia*) sont présents sur les berges.
