Lagune 66

Localisation de la lagune : Careil Mouzac, commune de Guérande.

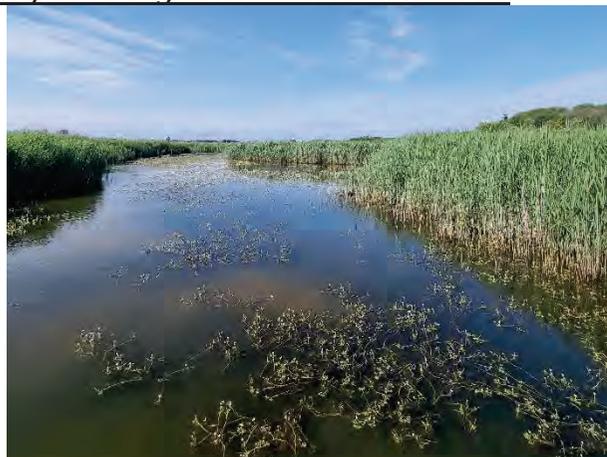
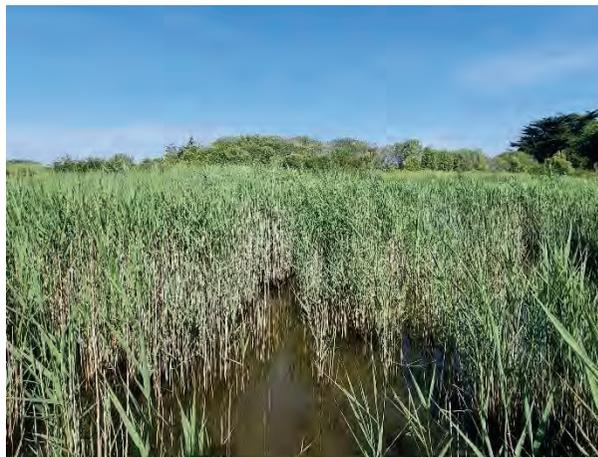
La lagune 66 ne présente pas de structures physiques particulières ; une roselière à *Phragmites australis* colonise le centre et le nord-ouest de la lagune traduisant un isolement du réseau salé, confirmé par la faible salinité (8‰). Une communauté dominée par la Renoncule de Baudot (*Ranunculus baudotii*) et la Zannichellie pédonculée (*Zannichellia pedunculata*) et compléter par quelques pieds de Potamot pectiné (*Stuckenia pectinata*) est présente au sein de la lagune. Un seul pied de Ruppie maritime (*Ruppia maritima*) a été observé. Les algues recouvrent localement la lagune, traduisant une certaine eutrophisation du milieu. On note quelques pieds de Baccharis à feuilles d'Halimium (*Baccharis halimifolia*) sur les berges et dans la lagune, au sein de la roselière.

L'état de conservation de la lagune est jugé mauvais avec une note globale de 56.

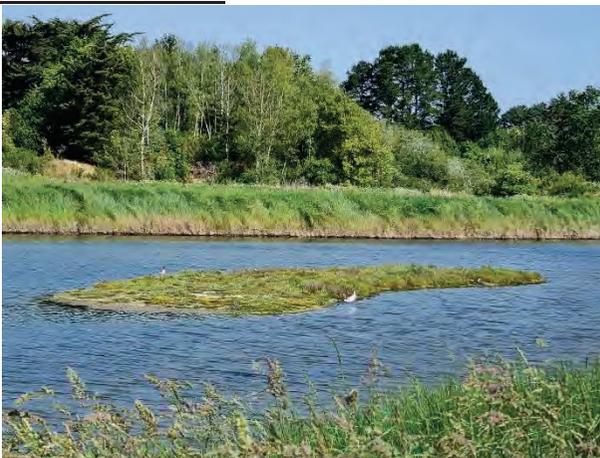
Lagune 67

La lagune 67 est structurée par la présence d'un îlot, les berges abruptes du pourtour de la lagune n'accueillent quelques rares plantes caractéristiques des prés salés au nord-est de la lagune, quelques pieds de Cotule pied-de-corbeau (*Cotula coronopifolia*) y sont également observés. Les communautés à Obione (*Halimione portulacoides*) sont d'avantage présentes sur les berges de l'îlot, accompagnées de Cotule pied-de-corbeau (*Cotula coronopifolia*). La lagune en elle-même est colonisée par une communauté des eaux saumâtres à Ruppie maritime. Des algues vertes (Cladophore), se développent par endroit, traduisant une eutrophie du milieu.

L'état de conservation de la lagune est jugé modéré avec une note globale de 76.

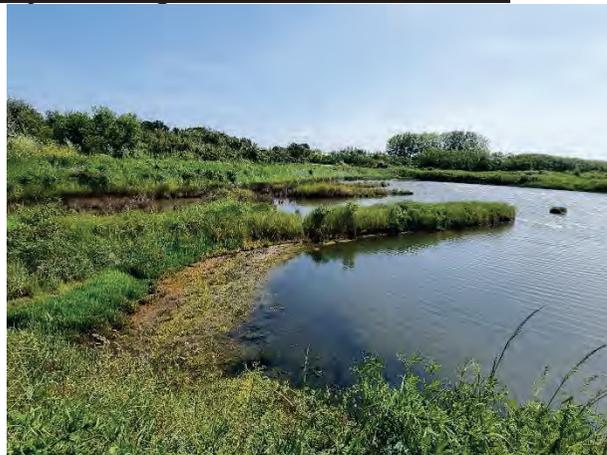
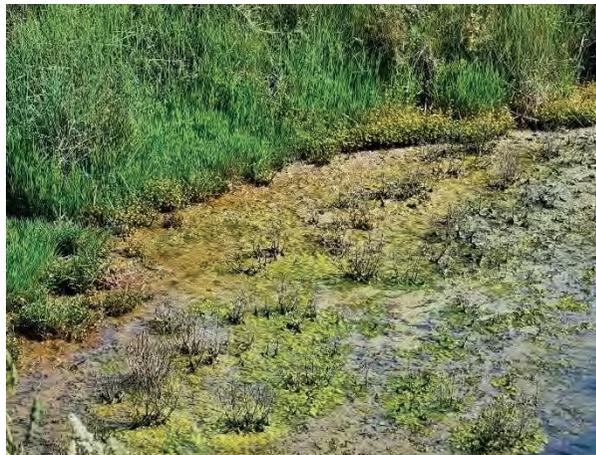
Lagune 68

La lagune 68 est structurée par la présence de quelques diguettes. Seuls quelques pieds de Cotule pied-de-corbeau (*Cotula coronopifolia*) sont présents sur les berges. Des communautés à Jonc maritime (*Juncus maritimus*) se développent au niveau des berges et des bordures des diguettes au nord-ouest de la lagune. Les diguettes sont également concernées par la présence de la Cotule pied-de-corbeau (*Cotula coronopifolia*). Des roselières à *Phragmites australis* bordent le nord-est de la lagune. On note la présence d'un patch de Salicorne (*Salicornia sp.*) au nord-est de la lagune. Les algues qui présentent des taux de recouvrement localement important suggèrent un début d'eutrophisation du milieu.

L'état de conservation de la lagune est jugé modéré avec une note globale de 84.

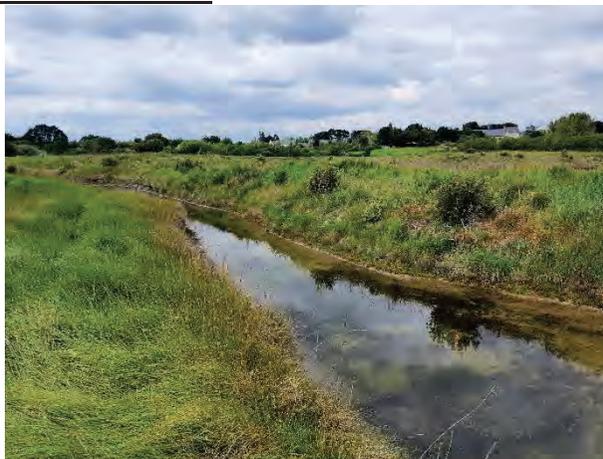
Lagune 69

La lagune 69 est peu structurée, la partie est du linéaire est colonisée par une communauté de prés salés. Des roselières à *Phragmites australis* se développent sur les pourtours et dans la lagune. La Cotule pied-de-corbeau (*Cotula coronopifolia*) est présente en bordure de berges. La lagune présente des tapis d'algues épais, signe de l'eutrophie du milieu.

L'état de conservation de la lagune est jugé mauvais avec une note globale de 68.

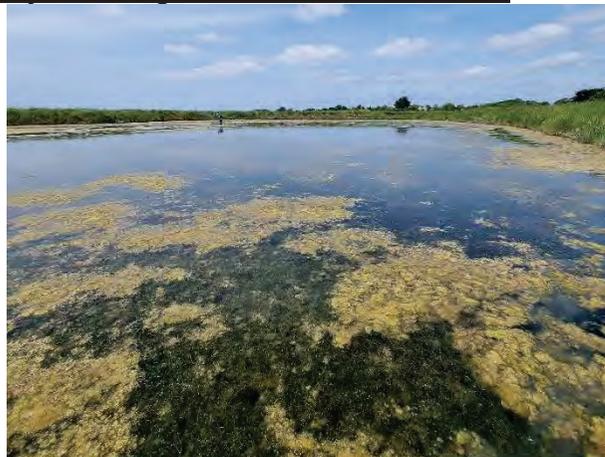
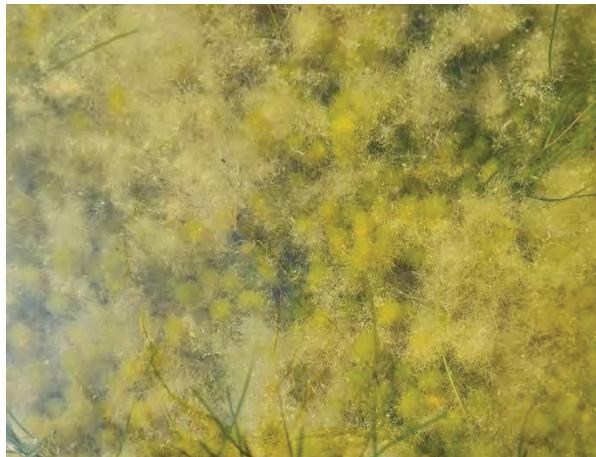
Lagune 70

La lagune 70 est peu structurée, les berges abruptes accueillent de rares espèces caractéristiques des prés salés et quelques pieds de Cotule pied-de-corbeau (*Cotula coronopifolia*). Une roselière à *Phragmites australis* se développe au sud-est de la lagune. Un linéaire de Salicorne (*Salicornia sp.*) borde la berge nord-est de la lagune. La présence des algues est très marquée dans le milieu. La Characée en queue de renard (*Lamprothamnium papulosum*) est retrouvée dans de forte densité au sein de la communauté à Ruppie spiralée (*Ruppia cirrhosa*) et Ruppie maritime (*Ruppia maritima*) qui colonise l'ensemble de la lagune.

L'état de conservation de la lagune est jugé modéré avec une note globale de 74.

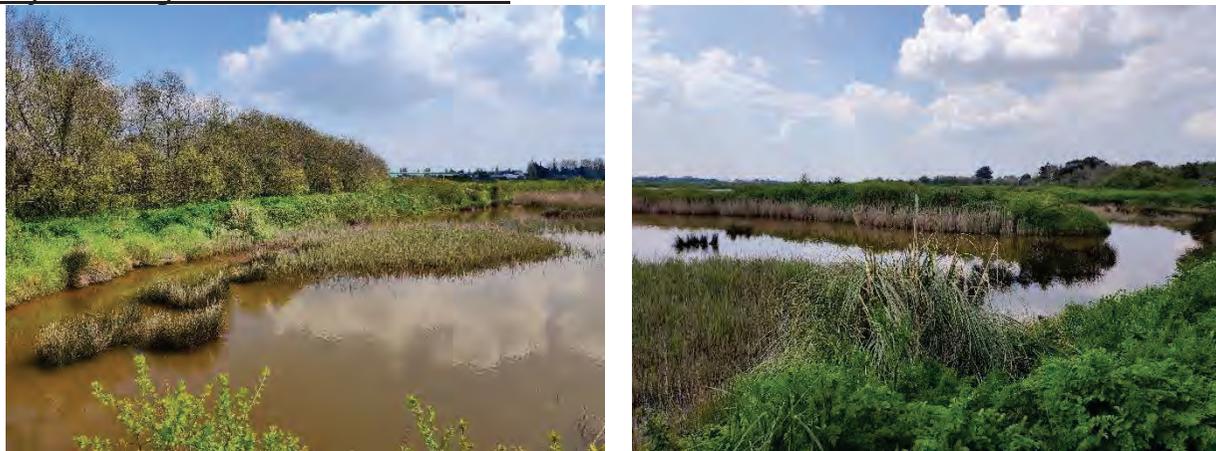
Lagune 71

La lagune 71 ne présente pas de structures physiques particulières ; des roselières à *Phragmites australis* colonisent la lagune traduisant un isolement du réseau salé. Des formations à Jonc maritime (*Juncus maritimus*) se développent sur les berges. Plusieurs pieds de Baccharis à feuilles d'Halimium (*Baccharis halimifolia*) et un pied d'Herbe de la Pampa (*Cortaderia selloana*) sont présents sur les berges. Aucun herbier à Ruppie n'a été observé. L'état de conservation de la lagune est jugé mauvais avec une note globale de 58.

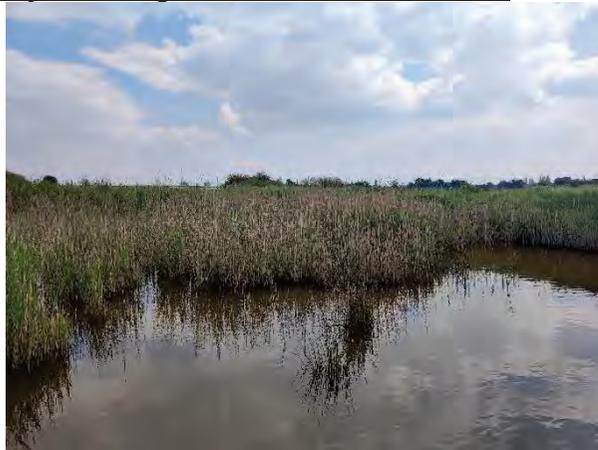
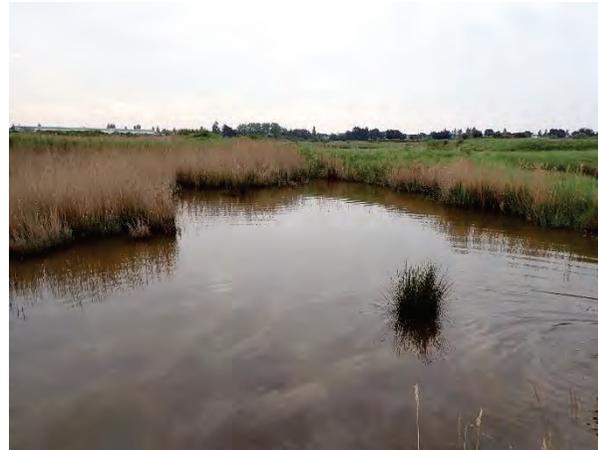
Lagune 72

La lagune 72 est largement dominée à l'ouest par une roselière à *Phragmites australis* et des formations à Jonc maritime (*Juncus maritimus*) traduisant un isolement du réseau salé. Aucun herbier à Ruppie n'a été observé. On note quelques pieds de Baccharis à feuilles d'Halimium (*Baccharis halimifolia*) sur berges.

L'état de conservation de la lagune est jugé mauvais avec une note globale de 58.

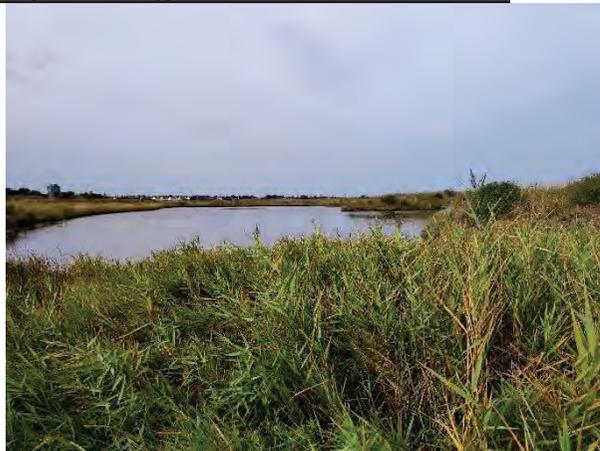
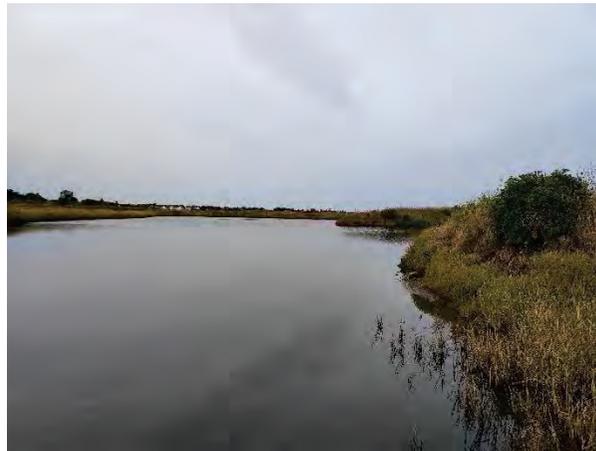
Lagune 73

Le linéaire ouest de la lagune 73 est colonisé par une communauté de prés salés. Une roselière à *Phragmites australis* et Jonc maritime (*Juncus maritimus*) est présente au nord-est. La lagune ne présente pas de signe d'eutrophisation, on note toutefois une forte turbidité de l'eau. La lagune en elle-même est colonisée par une communauté des eaux saumâtres à Ruppie spiralée (*Ruppia cirrhosa*), rattachée à l'alliance du *Ruppion maritimae*.

L'état de conservation de la lagune est jugé bon avec une note globale de 88.

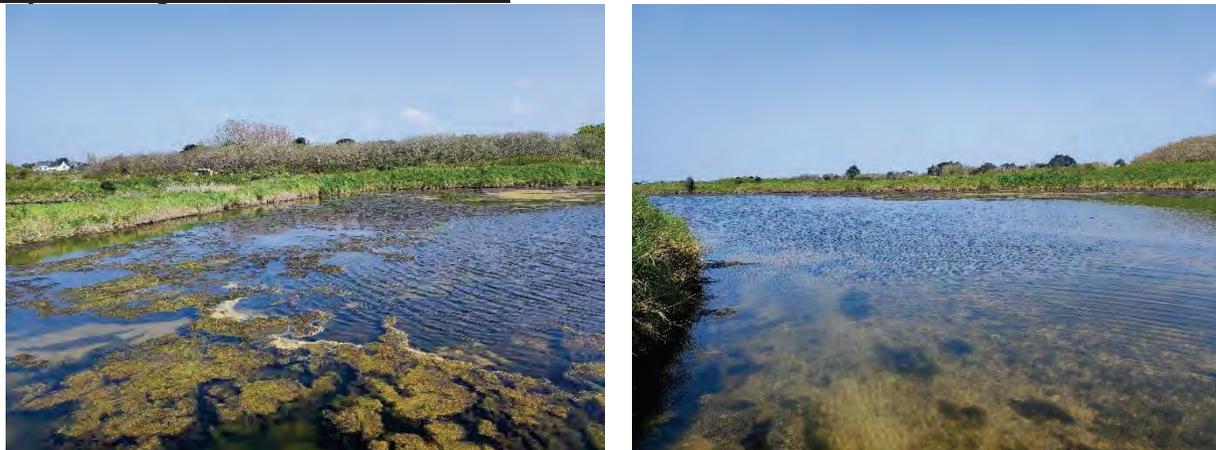
Lagune 74a

La lagune 74 est constituée de deux bassins (74a au nord et 74b au sud) ne présentant pas de structures particulières. Un important herbier à Ruppie maritime (*Ruppia maritima*) accompagné de Ruppie spiralée (*Ruppia cirrhosa*) est présent au sein de la lagune. On note aussi *Tolypella salina* et *Lamprothamnium papulosum*.

La lagune ne présente pas de signe d'enfrichement, en revanche on note un recouvrement majoritaire par un tapis d'algues épais traduisant une importante eutrophisation du milieu.

L'état de conservation de la lagune est jugé mauvais avec une note globale de 60.

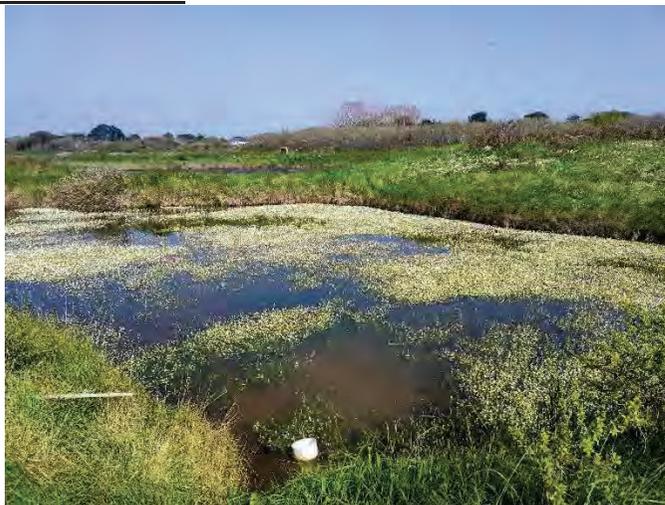
Lagune 74b

La lagune 74 est constituée de deux bassins (74a au nord et 74b au sud) ne présentant pas de structures particulières. Les berges de la lagune 74b sont abruptes ne permettant pas à des communautés de prés salés de s'installer. Un pied de Baccharis à feuilles d'Halimium (*Baccharis halimifolia*) est présent en pied de berge ainsi qu'un linéaire de Cotule pied-de-corbeau (*Cotula coronopifolia*). On retrouve un herbier de Renoncule de Baudot (*Ranunculus baudotii*) avec un recouvrement global de 80 %, ainsi qu'un herbier de Zannichellie des marais (*Zannichellia palustris*) avec un recouvrement de 70% qui se développent au sein de la lagune. On note un taux de salinité très faible (1‰).

L'état de conservation de la lagune est jugé modéré avec une note globale de 80.

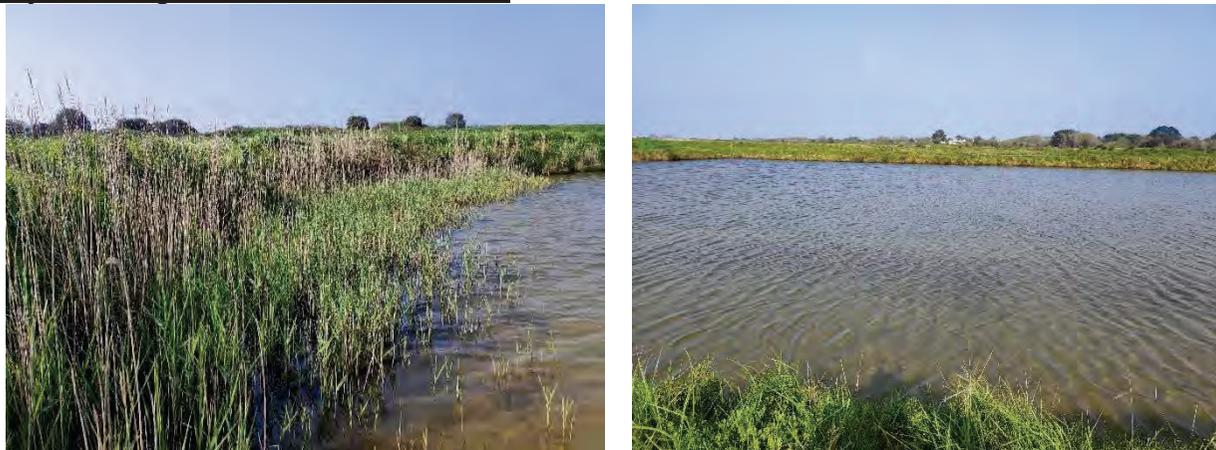
Lagune 75

La lagune 75 est peu structurée, elle présente sur les abords nord, est et sud des roselières de *Phragmites australis*. La lagune présente des signes d'eutrophisation, avec la présence de tapis d'algues vertes sur un recouvrement d'environ 15 % sur la lagune. La Ruppie maritime (*Ruppia maritima*) est présente au sein de la lagune de manière dispersée avec un faible recouvrement (15%). On note une seule station de Baccharis à feuilles d'Halimium (*Baccharis halimifolia*) sur berge.

L'état de conservation de la lagune est jugé modéré avec une note globale de 70.

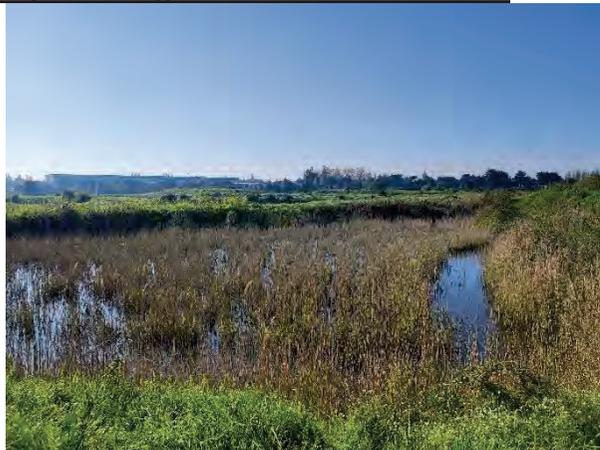
Lagune 76

La lagune 76 ne présente pas de structures physiques particulières ; elle est colonisée quasi intégralement par une roselière à *Phragmites australis* traduisant un isolement du réseau salé. Aucune macrophyte caractéristique n'a été observée dans la lagune lors du passage sur site. Aucun herber à Ruppie n'a été contacté. On note quelques pieds de Baccharis à feuilles d'Halimium (*Baccharis halimifolia*) au niveau des berges.

L'état de conservation de la lagune est jugé mauvais avec une note globale de 58.

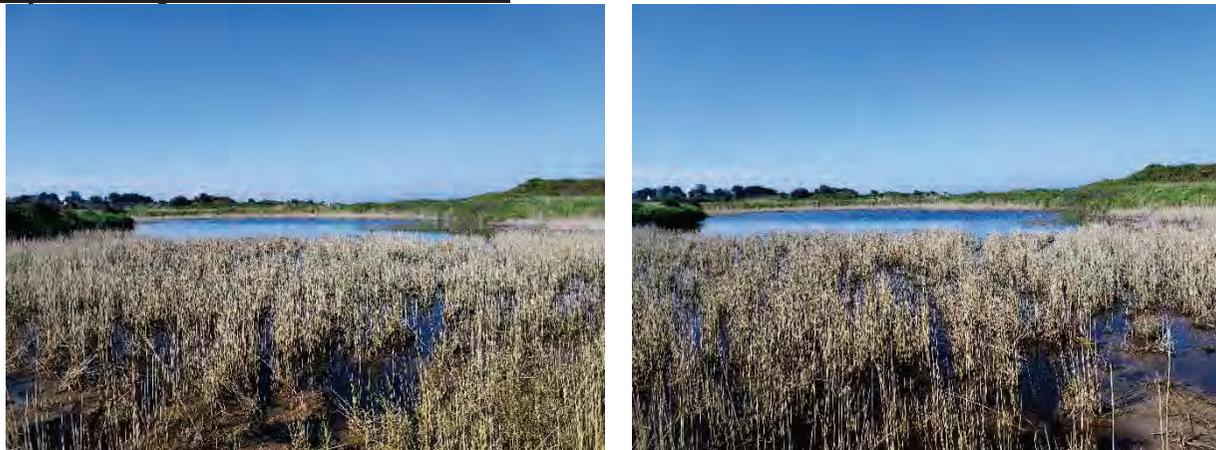
Lagune 77

La lagune 77 ne présente pas de structure particulière ; elle est colonisée par une roselière dense à *Phragmites australis* traduisant un isolement du réseau salé, à l'exception du secteur central. Les tapis d'algues étant peu ou pas présents, le milieu ne présente pas de signe d'eutrophisation. La lagune connaît en revanche un recouvrement de Potamot pectiné (*Stuckenia pectinata*) de 60 %. On note quelques pieds de Baccharis à feuilles d'Halimium (*Baccharis halimifolia*) au niveau des berges.

L'état de conservation de la lagune est jugé mauvais avec une note globale de 58.
