# Communauté d'agglomération *CAP ATLANTIQUE*Evaluation de l'impact des travaux sur les herbiers aquatiques lagunaires

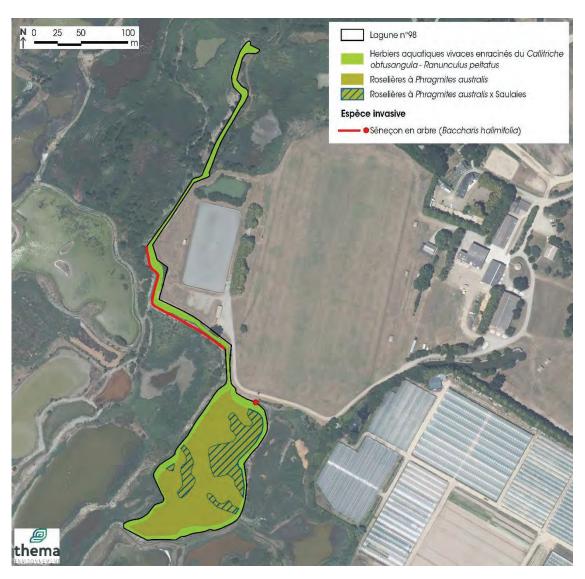
La lagune 98 est constituée d'une entité sans structure particulière et d'une gorge de vasière sur près de 500 mètres de long. La quasi intégralité de la lagune est colonisée par des roselières à *Phragmites australis*, parfois en mélange avec des saules, traduisant un isolement du réseau salé. Seule la gorge de vasière et les bordures de la lagune étaient en eau lors de l'inventaires. De plus, l'Azolla fausse fougère (*Azolla filiculoïdes*) est présente très ponctuellement. Nombreux pieds de Baccharis à feuilles d'Halimium sur les berges du centre-ouest de la lagune. Aucune macrophyte caractéristique n'a été inventoriée au sein de la lagune 98. On note cependant de nombreuses espèces de lentilles (*Lemna gibba*, *Lemna minor* et *Lemna trisulca*) ainsi que quelques herbiers isolés et peu abondants de *Callitriche brutia* et *Callitriche obtusangula*.

L'état de conservation de la lagune est jugé mauvais avec une note globale de 56.

La lagune 98 n'apparait pas dans la cartographie de l'état initial de 2016. En 2023, l'état de la lagune reste le même qu'en 2022.	Salinité	0
	Note globale	56

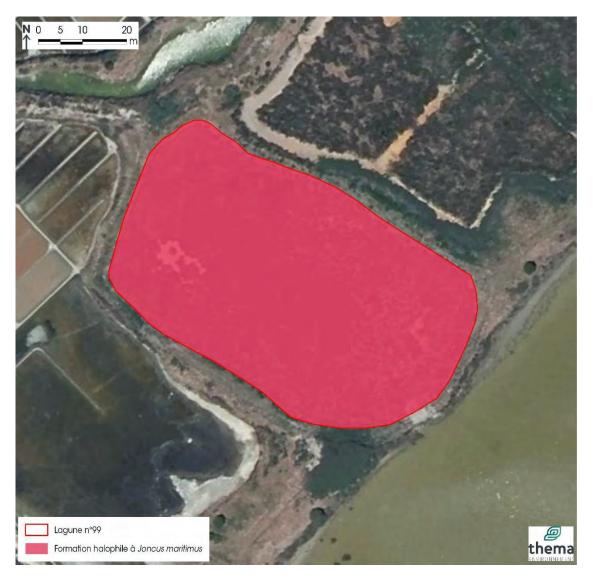
La lagune 99 est une petite entité structurellement homogène dont les berges sont totalement colonisées par le Baccharis à feuilles d'Halimium (*Baccharis halimifolia*), plusieurs pieds sont également présents au sein de la lagune. La lagune est entièrement occupée par des formations halophiles à Jonc maritime (*Juncus maritimus*). Aucune macrophyte caractéristique n'a été inventoriée au sein de la lagune.

L'état de conservation de la lagune est jugé mauvais avec une note globale de 29.

La lagune 99 n'apparait pas dans la cartographie de l'état initial de 2016. La Jonchaie reste aussi développée qu'en 2022.

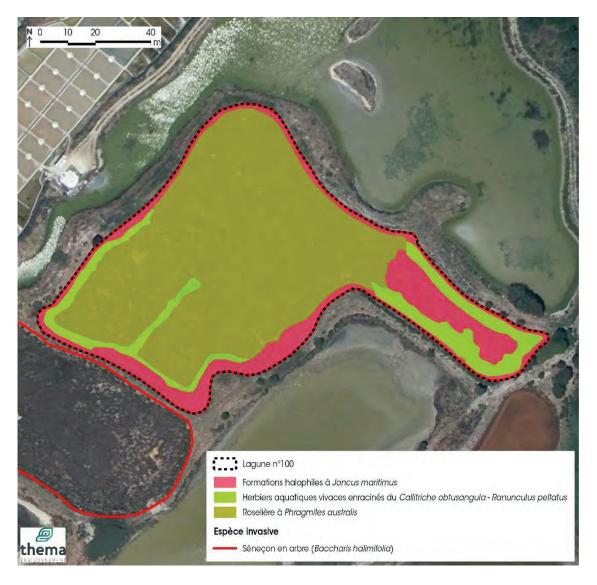
La lagune 100 est structurellement homogène. La colonisation des berges par le Baccharis à feuilles d'Halimium (*Baccharis halimifolia*) est généralisée. La quasi-intégralité de la lagune est occupée par des roselières à *Phragmites australis* et des formations à Jonc maritime (*Juncus maritimus*) traduisant un isolement du réseau salé. L'eau n'est présente qu'en bordures de la lagune.

L'état de conservation de la lagune est jugé mauvais avec une note globale de 47.

La lagune 100 n'apparait pas dans la cartographie de l'état initial de 2016. L'état de 2023 est le même que celui de 2022, avec une roselière bien dense sur la quasi-totalité de la lagune.

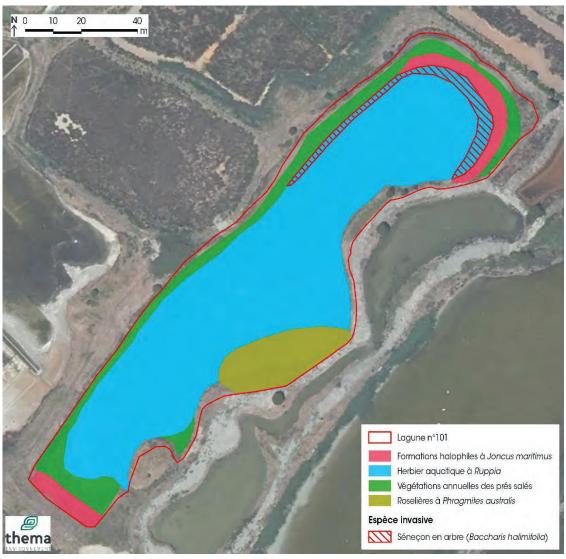
La lagune 101 est structurellement homogène. Une roselière à *Phragmites australis* se développe en bordure sud de la lagune, des communautés pionnières de prés salés se développent également sur l'ensemble du pourtour traduisant un léger enfrichement, des formations à Jonc maritime (*Juncus maritimus*) sont également présentes au nord de la lagune. La turbidité de l'eau est importante, on ne note en revanche pas de signe d'eutrophisation. Une communauté localisée à Ruppie spiralée - rattachée à l'alliance du *Ruppion maritimae* - est présente de manière diffuse. On note la présence de Baccharis à feuilles d'Halimium (*Baccharis halimifolia*) au nord de la lagune.

L'état de conservation de la lagune est jugé bon avec une note globale de 92.

L'état initial de 2016 ne fait pas mention de la présence d'un herbier lagunaire. La comparaison avec les résultats de 2022 montre une augmentation de la population de *Ruppia cirrhosa* (de <5%)

en 2022 à 15% en 2023). En 2023, l'herbier à Ruppie s'est développé sur l'ensemble de la lagune de manière diffuse. Le milieu tend donc vers une évolution favorable aux herbiers lagunaires.

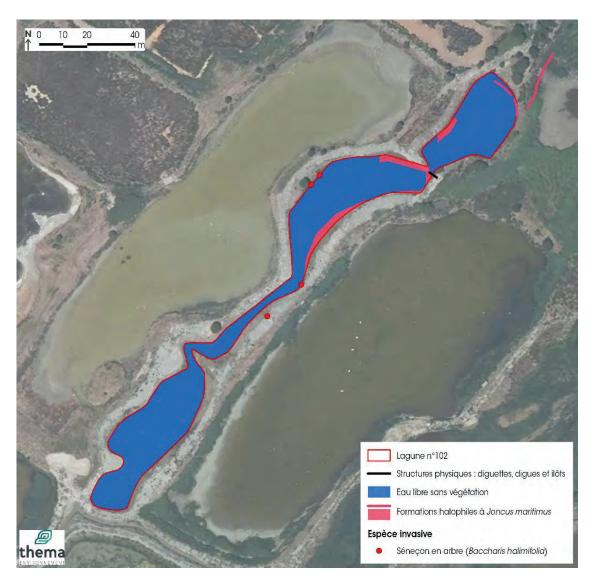
La lagune 102 présente des formations halophiles à Jonc maritime (*Juncus maritimus*) qui se développent sur les pourtours de la lagune. Plusieurs pieds de Baccharis à feuilles d'Halimium (*Baccharis halimifolia*) sont présents sur les berges. La Ruppie est présente au sein de la lagune, par l'intermédiaire de quelques rares pieds. Les tapis d'algues étant peu ou pas présents, le milieu ne présente pas de signe d'eutrophisation, l'eau présente toutefois une turbidité importante au sud de la lagune.

On retrouve sur les berges une végétation typique des prés salés (Salicorne, obione, soude). L'état de conservation de la lagune est jugé modéré avec une note globale de 82.

La comparaison avec l'état initial ne fait pas apparaitre de grande évolution de l'occupation du sol : en 2016 le bassin nord était à sec. Désormais en eau, aucun herbier lagunaire n'y est présent. Le reste de la lagune présentait en 2016 un herbier à Ruppie de faible densité similaire aux observations faites lors du suivi de 2022 et 2023.

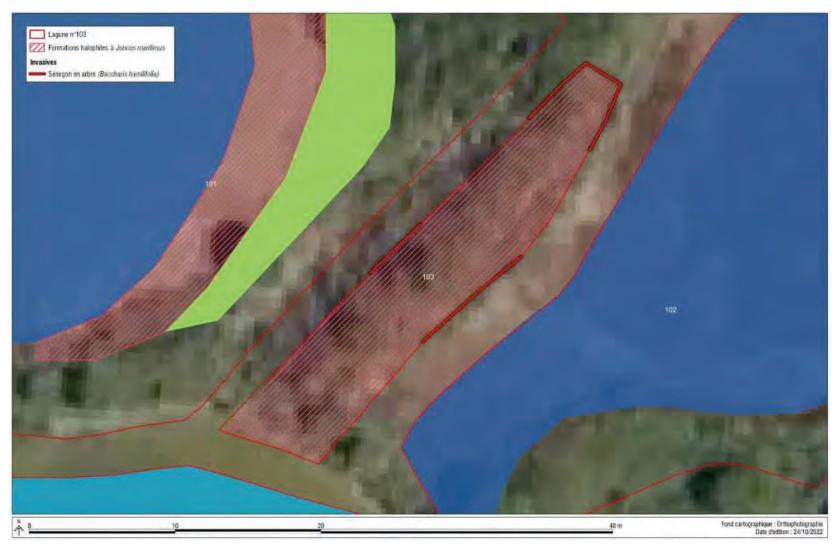
En 2022, la lagune 103 forme une toute petite entité largement colonisée par le Baccharis. La lagune est asséchée et la végétation en place est éparse, il s'agit de formations halophiles à *Juncus maritimus*. L'état de conservation est mauvais.

En 2023 : la lagune n'a pas été revue (il semblerait que cette lagune n'existe pas).

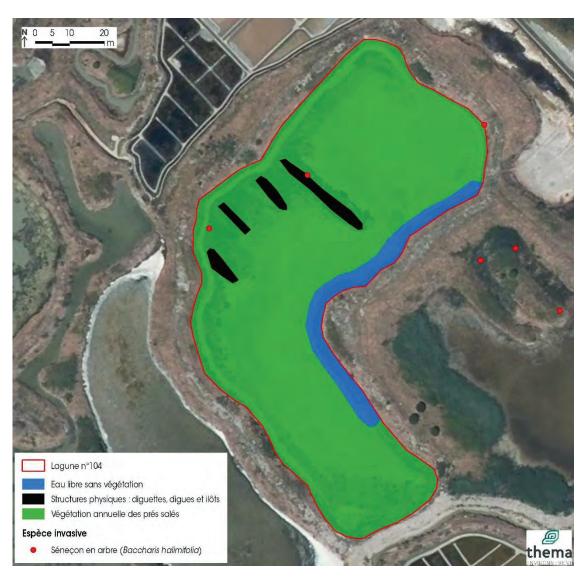
La lagune 104 est structurée par la présence d'îlots et anciennes diguettes. Quelques pieds de Baccharis à feuilles d'Halimium (*Baccharis halimifolia*) sont présents sur les bordures de digues et aux abords des berges. La lagune est enfrichée, elle présente sur plusieurs secteurs une végétation annuelle et pérenne des prés salés atlantiques avec la présence notamment de la Salicorne annuelle. On en retrouve également au niveau des berges en association avec la Soude maritime (*Suaeda maritima*), l'Obione (*Halimione portulacoides*) et le Jonc maritime (*Juncus maritimus*).

L'état de conservation de la lagune est jugé mauvais avec une note globale de 44.

La cartographie de l'état initial de 2016 ne fait pas apparaitre la lagune 104. En 2022, la lagune était totalement asséchée. En 2023, la lagune est dominée par la présence de Salicornes, mais aucun herbier n'apparait au sein de celle-ci.

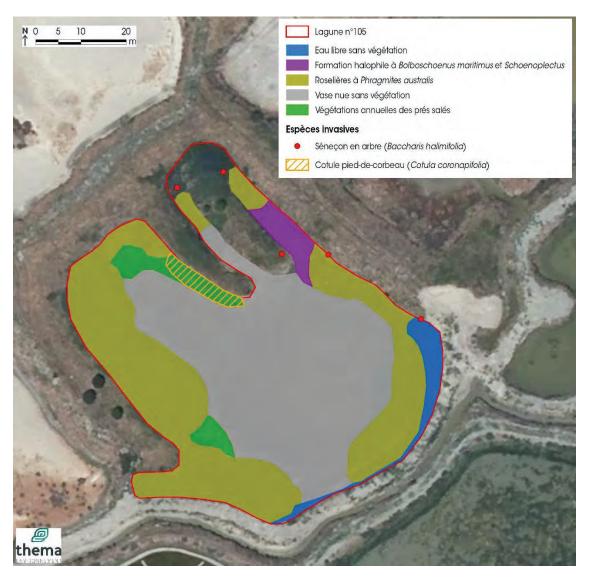
La lagune 105 est structurellement hétérogène. Des roselières à *Phragmites australis* se développent sur les pourtours de la lagune, des communautés pionnières de prés salés se développent également traduisant un enfrichement. La lagune présente quelques pieds de Baccharis à feuilles d'Halimium (*Baccharis halimifolia*) sur les berges, ainsi que la Cotule pied-decorbeau (*Cotula coronopifolia*). Un herbier de Scirpe maritime (*Bolboschoenus maritimus*) est présent au nord de la lagune ainsi que des phragmitaies.

L'état de conservation de la lagune est jugé mauvais avec une note globale de 36.

L'état initial de 2016 faisait apparaître la présence d'un herbier à Ruppie accompagné de Renoncule. Cet herbier présentait une forte densité. Les observations faites en 2022 ne permettent pas de conclure quant à l'évolution de l'occupation du sol, la lagune étant asséchée lors de

l'inventaire. En 2023, aucune observation d'herbier à Ruppie n'a été constaté, tout comme la Renoncule de Baudot (*Ranunculus baudotii*), non observée également.

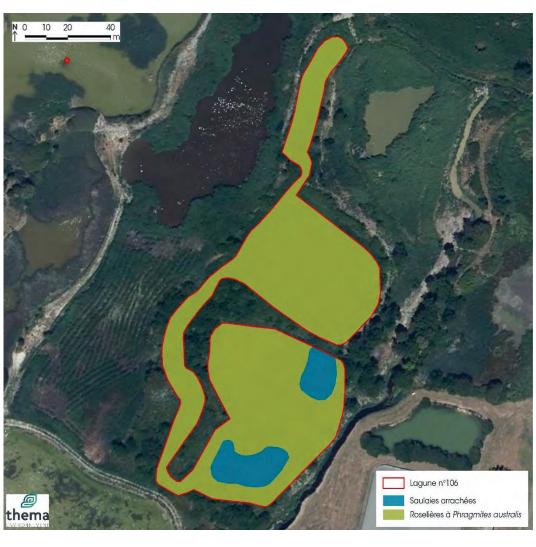
La lagune 106 est structurellement homogène, les berges sont occupées par des fourrés de Chênes pédonculés (*Quercus robur*) et des saulaies. L'ensemble de la lagune est colonisé par des roselières à *Phragmites australis* et des saulaies, traduisant un total isolement du réseau salé. Aucune macrophyte caractéristique n'a été inventoriée au sein de la lagune.

L'état de conservation de la lagune est jugé mauvais avec une note globale de 60.

La cartographie de l'état initial de 2016 ne fait pas apparaitre la lagune 106. En 2023, la lagune était impénétrable de par la colonisation de la roselière. Aucun changement de la lagune par rapport à 2022, qui était déjà isolée du réseau salé par la roselière.

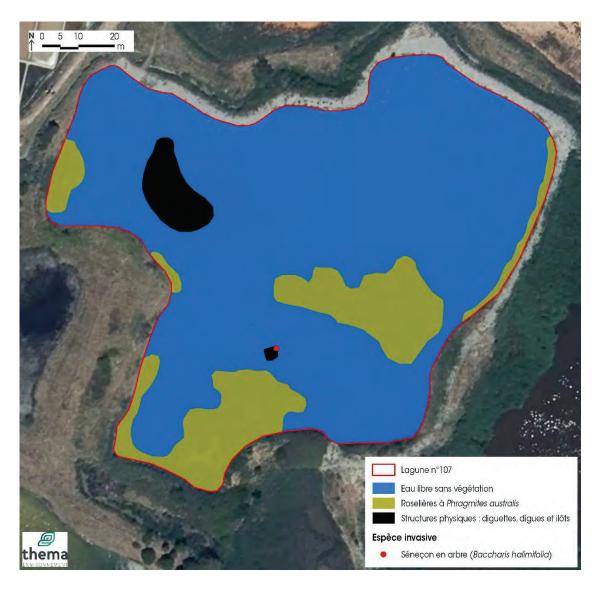
La lagune 107 est structurellement homogène. Les berges sont abruptes et présentent quelques espèces des prés salés : Obione (*Halimione portulacoides*) et Soude maritime (*Suaeda maritima*). Plusieurs secteurs sont colonisés par des roselières à *Phragmites australis*. La lagune ne présente pas de signe d'eutrophisation ou d'enfrichement. Aucune macrophyte caractéristique n'a été observée dans la lagune lors du passage sur site. Quelques pieds de Ruppie spiralée (*Ruppia cirrhosa*) ont été observé, mais bien abimés au risque de disparaitre. On note un pied de Baccharis à feuilles d'Halimium (*Baccharis halimifolia*) sur un îlot.

L'état de conservation de la lagune est jugé bon avec une note globale de 92.

L'état initial de 2016 ne mentionnait pas la présence d'herbier ou de macrophyte caractéristique au sein de la lagune. En 2023, on note la présence des quelques pieds de Ruppie spiralée (*Ruppia cirrhosa*) qui n'était pas mentionnée en 2022..

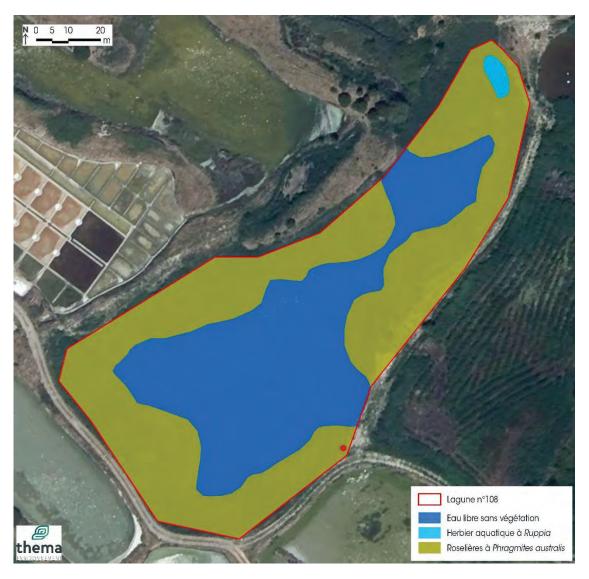
La lagune 108 est structurellement homogène. Une roselière à *Phragmites australis* est bien développée sur l'intégralité des pourtours de la lagune, traduisant un isolement du réseau salé. Une station de Baccharis à feuilles d'Halimium (*Baccharis halimifolia*) est présente sur les berges de la lagune. La lagune ne présente aucun herbier aquatique à Ruppie. La lagune ne présente pas de signe d'eutrophisation ou d'enfrichement. Aucune macrophyte caractéristique n'a été observée dans la lagune lors du passage sur site. L'état de conservation de la lagune est jugé mauvais avec une note globale de 58.

L'état initial de 2016 ne faisait pas état de la présence d'un herbier au sein de la lagune. En 2022, un herbier à Ruppie était bien installé avec 15% de recouvrement. Les résultats de l'inventaire 2023 montrent une évolution de la lagune, aucun herbier n'ayant été observé.

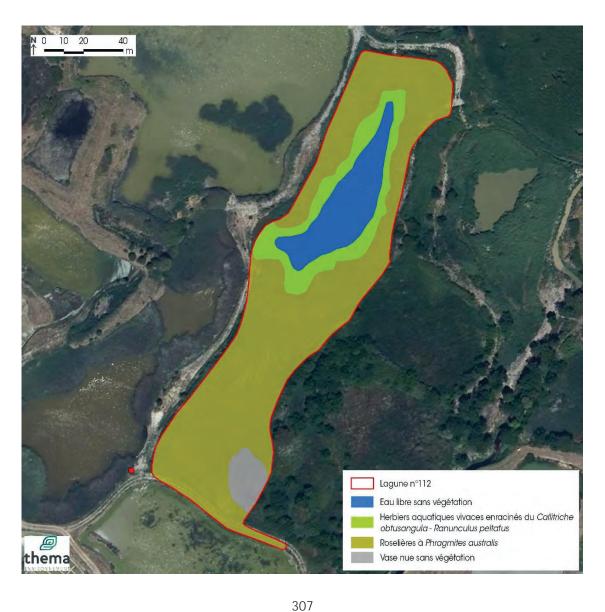
La lagune 112 est structurellement homogène. Une roselière à *Phragmites australis* se développe sur l'intégralité de la lagune, traduisant un isolement du réseau salé confirmé par la salinité faible de l'eau. La présence d'une saulaie arrachée est identifiée au sud de la lagune. L'herbier d'Azolle fausse fougère (*Azolla filiculoides*) n'existe plus.

L'état de conservation de la lagune est jugé mauvais avec une note globale de 60.

L'état initial de 2016 ne fait pas mention de la présence d'herbier lagunaire. Les observations de 2022 montrent que le milieu est favorable à une végétation caractéristique des eaux douces à saumâtres. En 2023, aucun herbier n'est détecté. Le Callitriche pédonculé (*Callitriche brutia*) a remplacé l'alliance du Callitricho obtusangulae - Ranunculetalia peltati présent en 2022.

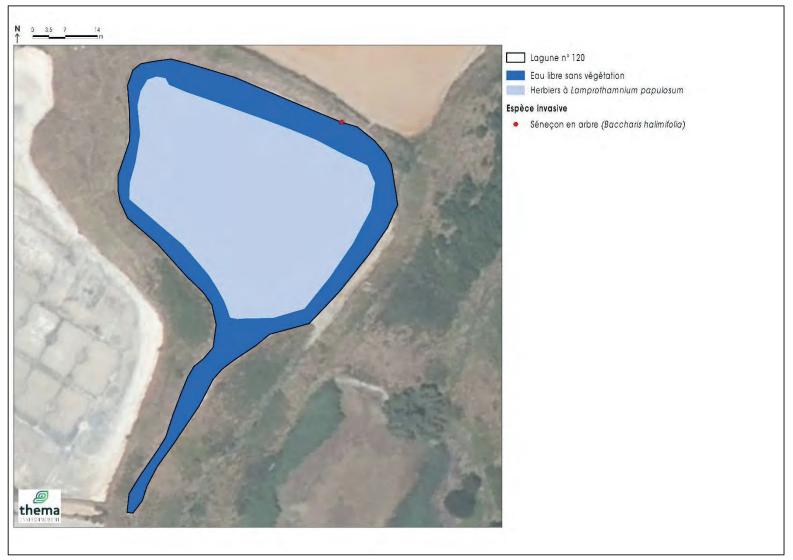
La lagune 120 ne présente pas de structure particulière. Quelques rares espèces halophiles sont présentes sur les berges. Un pied de Baccharis à feuilles d'Halimium (*Baccharis halimifolia*) est localisé sur la berge Est. La lagune ne présente pas de signe d'enfrichement ou d'eutrophisation. La majeure partie de la lagune est colonisée par un herbier à fort recouvrement de Characée à queue de renard (*Lamprothamnium papulosum*) accompagnée de Zannichellie (*Zannichellia sp.*)

L'état de conservation de la lagune est jugé modéré avec une note globale de 82.

L'état initial de 2016 mentionnait aussi du *Lamprothamnium papulosum* En revanche, le genre *Zannichellia* sp n'avait pas été observé en 2016. Enfin, parmi les espèces non revues en 2023, on note *Tolypella salina*, *Ruppia maritima* et *Ranunculus peltatus subsp. baudotii*.

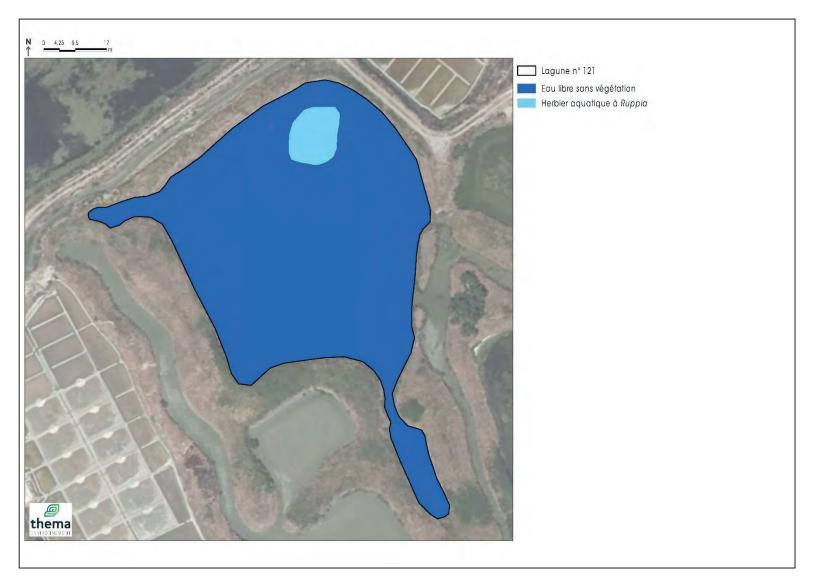
La lagune 121 ne présente pas de structure particulière. Les berges sont caractérisées par la présence de quelques espèces halophiles. La lagune présente dans sa partie nord-est, sous la forme d'un patch peu étendu, un herbier à Ruppie maritime (*Ruppia maritima*) - rattachée à l'alliance du *Ruppion maritimae* – et accompagné par la Zannichellie à feuilles obtuses (*Zannichellia obtusifolia*). Aucune végétation n'est observée dans le reste de la lagune.

L'état de conservation de la lagune est jugé bon avec une note globale de 88.

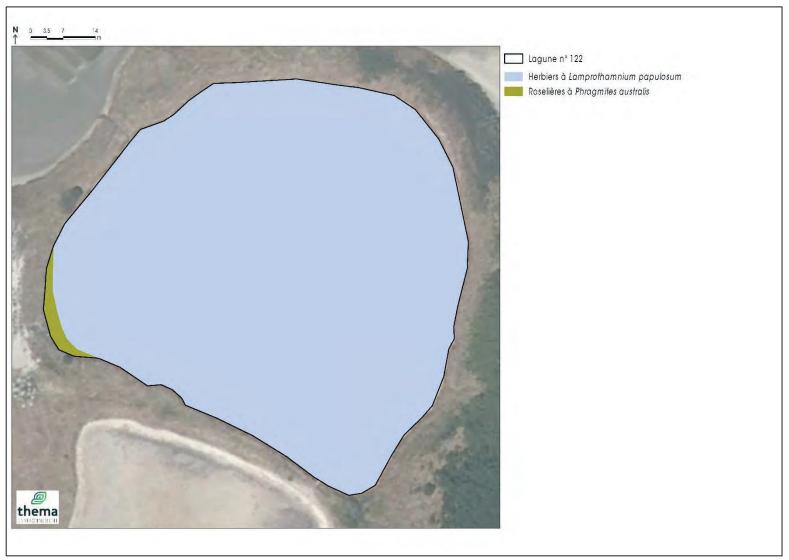
La lagune 122 ne présente pas de structure particulière. Quelques espèces halophiles sont présentes le long du linéaire de berges. Une roselière à *Phragmites australis* se développe au sudouest de la lagune.

L'ensemble de la lagune est colonisé par une formation de Characée queue de renard (*Lamprothamnium papulosum*) à forte densité, accompagné par la Zannichellie (*Zannichellia sp.*). Des algues brunes se développent par endroit, traduisant une légère eutrophie du milieu. L'état de conservation de la lagune est jugé modéré avec une note globale de 76.

L'état initial de 2016 mentionnait aussi du *Lamprothamnium papulosum*. En revanche, *Tolypella salina*, *Althenia filiformis*, *Ruppia maritima* et *Ranunculus peltatus subsp. baudotii* n' ont pas été revus en 2023. Par contre, *Zannichellia* sp n' avait pas été observé en 2016.

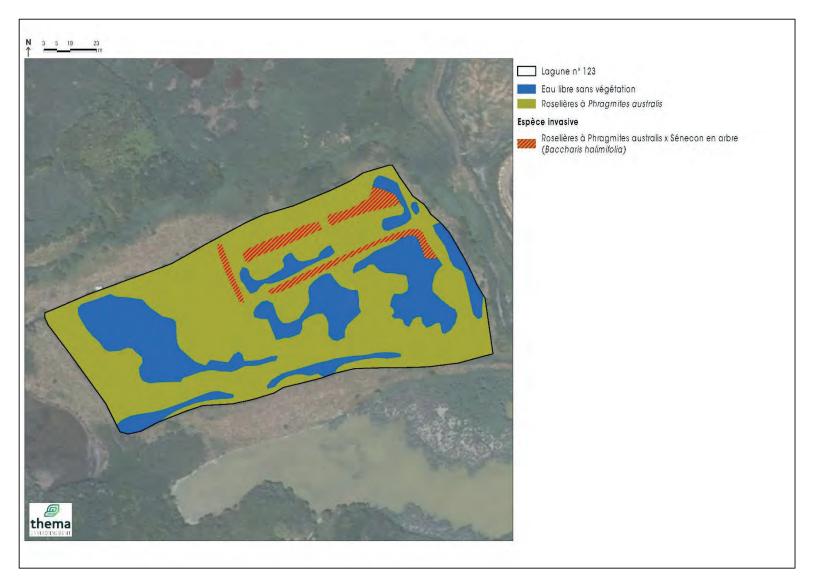
La lagune 123 ne possède pas de structure particulière. Les berges ainsi que la majeure partie de la lagune sont colonisées par des roselières à *Phragmites australis*, traduisant un certain isolement du réseau salé. De nombreux pieds de Baccharis à feuilles d'Halimium (*Baccharis halimifolia*) sont observés au sein de la roselière dans la partie nord de la lagune.

La lagune en elle-même présente une formation à Renoncule de Baudot (*Ranunculus baudotii*) à faible densité. La présence de quelques tapis d'algues à faible densité traduit une légère eutrophie du milieu.

L'état de conservation de la lagune est jugé modéré avec une note globale de 70.
