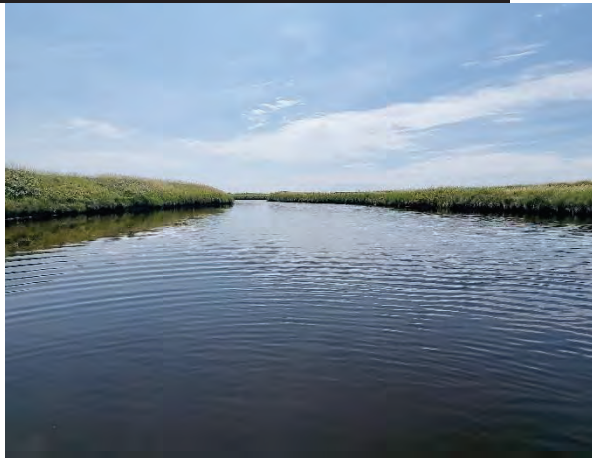
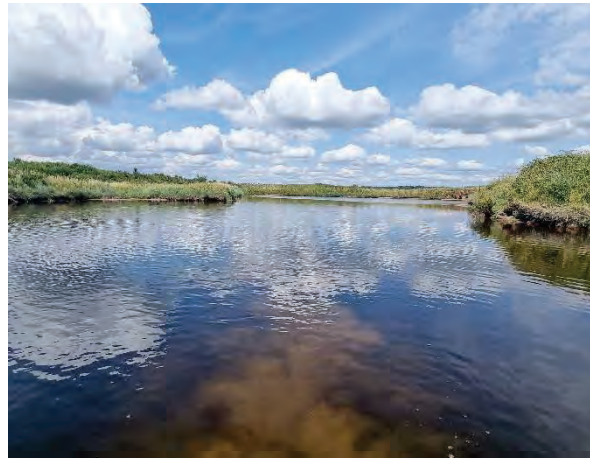
Lagune 137

La lagune 137 présente les mêmes caractéristiques physiques que la lagune 136 à laquelle elle est reliée. Les berges montrent toutefois un taux de colonisation du Baccharis à feuilles d'Halimium (*Baccharis halimifolia*) plus important. La Cotule pied-de-corbeau (*Cotula coronopifolia*) est également retrouvée en plus grande quantité. La lagune ne présente pas de signe d'enrichissement ni d'eutrophisation. Aucune végétation n'est observée dans la lagune.

L'état de conservation de la lagune est jugé modéré avec une note globale de 70.

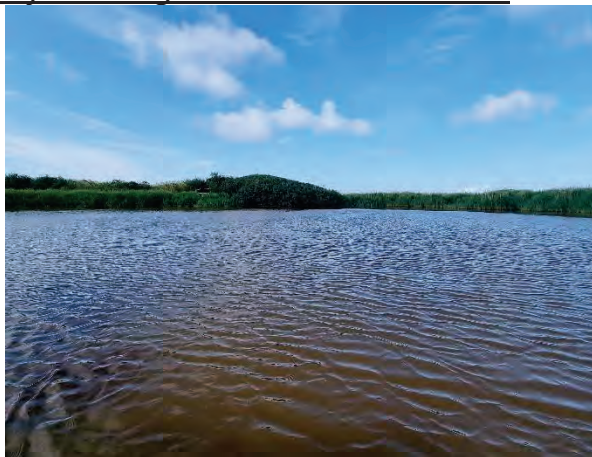
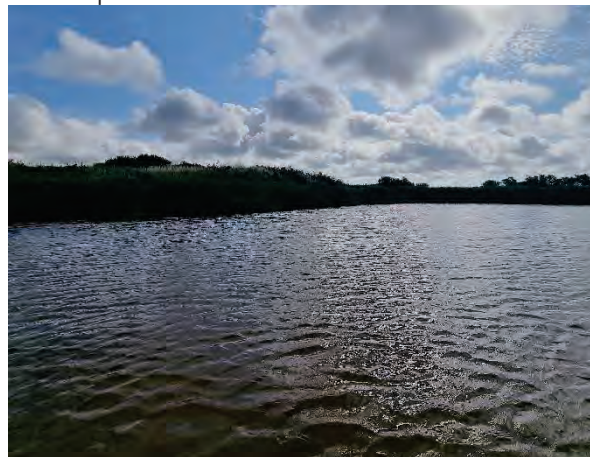
Lagune 138

La lagune 138 ne présente pas de structure physique particulière, les berges et bordures sont largement colonisés par une roselière à *Phragmites australis* traduisant un isolement du réseau salé. Plusieurs pieds de Baccharis à feuilles d'Halimium (*Baccharis halimifolia*) sont observés au sein de la roselière. L'eau présentait une turbidité importante lors du passage sur le terrain. Le milieu ne présente pas de signe d'eutrophie. Aucune macrophyte caractéristique n'a été observée au sein de la lagune. Le pH de la lagune est particulièrement acide.

L'état de conservation de la lagune est jugé modéré avec une note globale de 70.

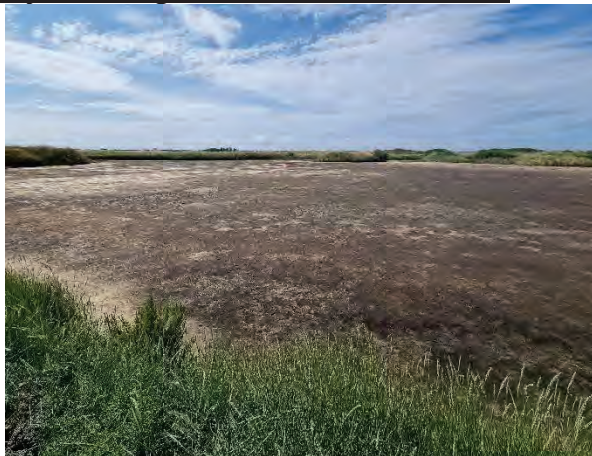
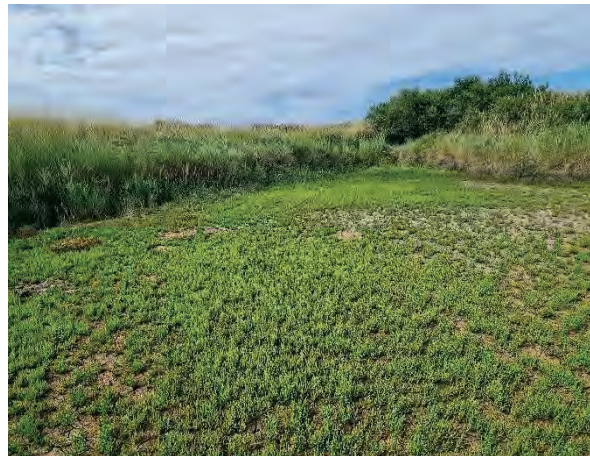
Lagune 139

La lagune 139 est structurellement homogène. Plusieurs linéaires de roselière à *Phragmites australis* bordent la lagune. Quelques espèces halophiles comme le Scirpe maritime (*Bolboschoenus maritimus*) ou l'Obione (*Halimione portulacoides*) sont observés sur les berges. Des patches de Cotule pied-de-corbeau (*Cotula coronopifolia*) plus ou moins étendus sont observés sur les berges et dans la lagune. Les pourtours et la partie sud de la lagune présentent des signes d'enfrichement liés à la présence de communautés de gazons pionniers salés composés par la Salicorne (*Salicornia sp*) La lagune était asséchée lors du passage sur site, en tout état de cause aucune espèce de macrophytes ou de Characées n'ont été observées.

L'état de conservation de la lagune est jugé mauvais avec une note globale de 48.

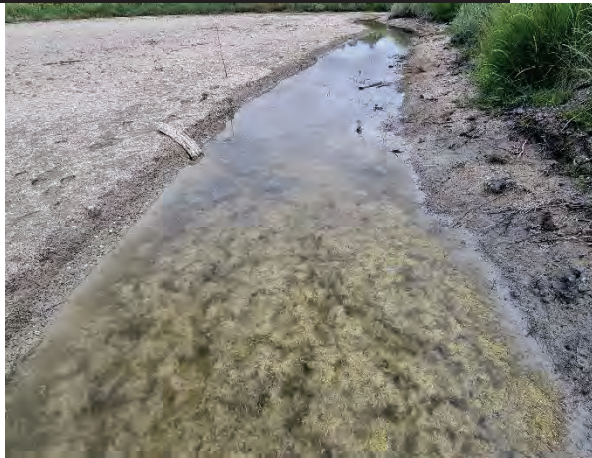
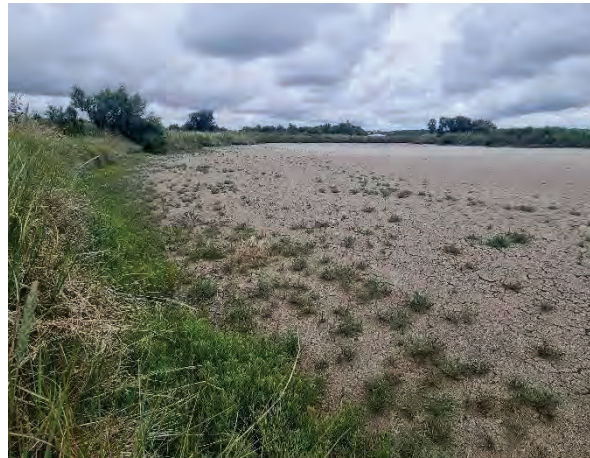
Lagune 140

La lagune 140 présente une structure hétérogène. L'occupation du sol est dominée par des îlots. A l'ouest de la lagune, la Cotule pied-de-corbeau (*Cotula coronopifolia*) se développe en bordure de berges et d'îlots. L'îlot principal localisé dans le bassin ouest comprend dans sa partie sud un fourré dense ainsi qu'une formation de gazons pionniers salés à Salicorne (*Salicornia sp.*). La lagune en elle-même est colonisée par une formation à moyenne densité de Ruppie maritime (*Ruppia maritima*) accompagné de la Characée à queue de renard (*Lamprothamnium papulosum*) et de la Zannichellie (*Zannichellia sp.*). Quelques rares pieds de Renoncule de Baudot (*Ranunculus baudotii*) et de Potamot pectiné (*Stuckenia pectinata*) sont également retrouvés.

L'état de conservation de la lagune est jugé modéré avec une note globale de 80.

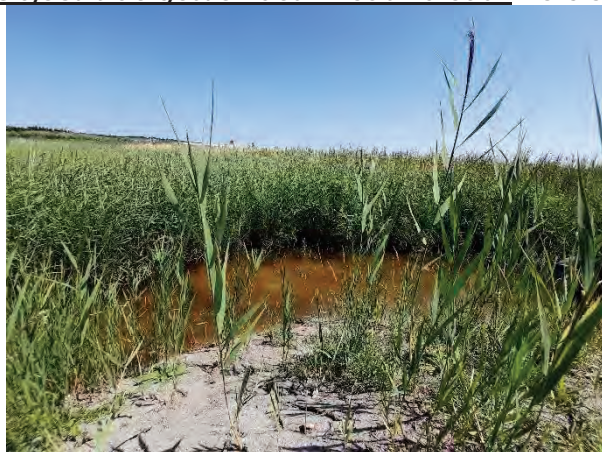
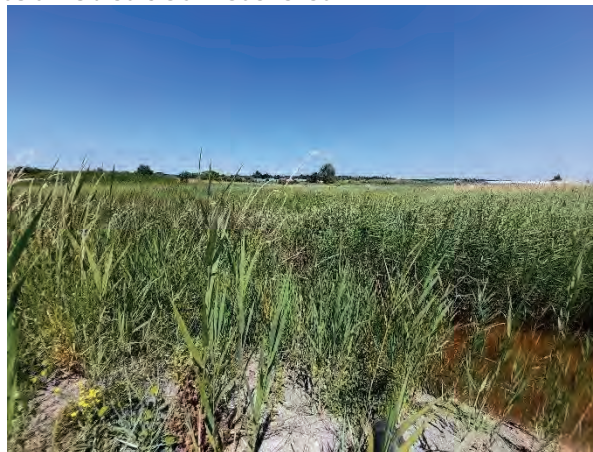
Lagune 141

La lagune 141 est structurellement homogène. Une roselière à *Phragmites australis* se développe sur l'intégralité de la lagune, traduisant un isolement du réseau salé confirmé par la salinité nulle de l'eau. Seule, au sud, se trouve de l'eau libre.

L'état de conservation de la lagune est jugé mauvais avec une note globale de 60.

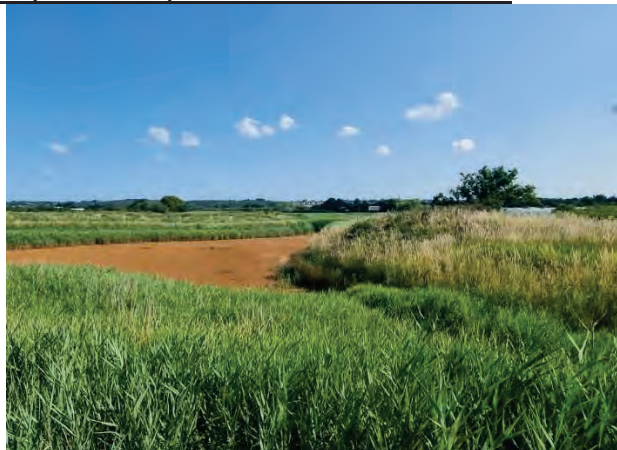
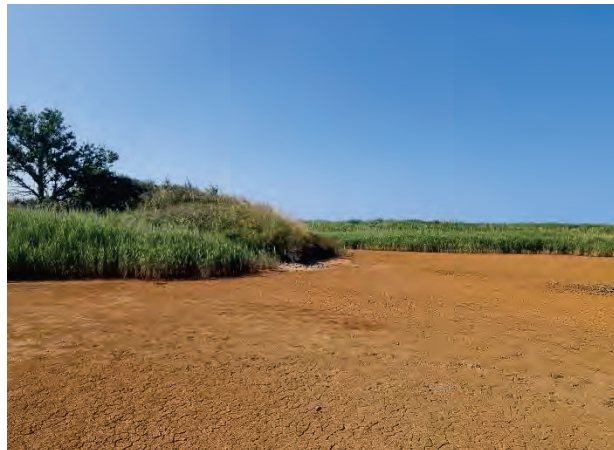
Lagune 142

La lagune 142 est structurellement homogène. Une roselière à *Phragmites australis* se développe tout autour de la lagune, traduisant un isolement du réseau salé. La présence de Jonc maritime (*Juncus maritimus*) a été identifié au sud de la lagune.

L'état de conservation de la lagune est jugé mauvais avec une note globale de 64.

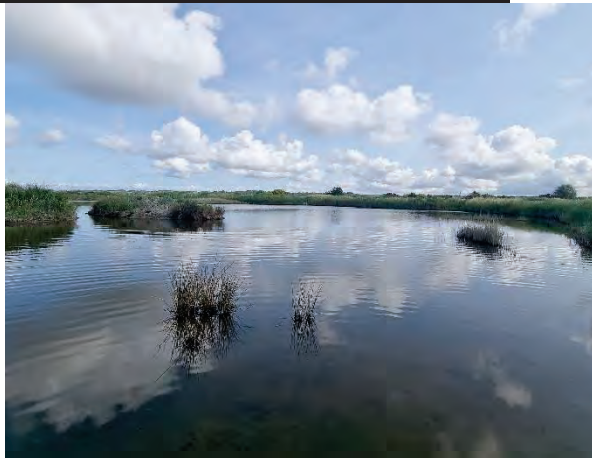
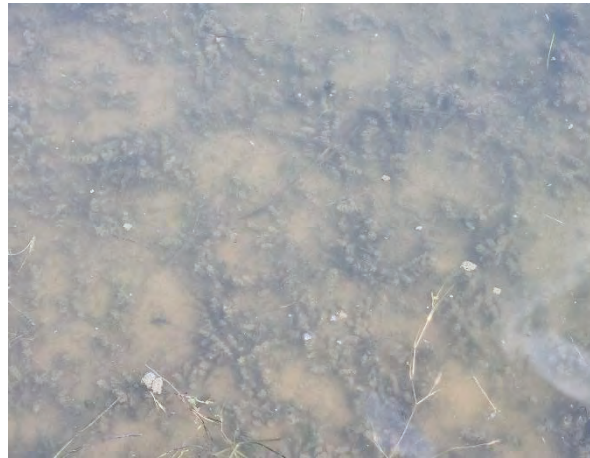
Lagune 143

La lagune 143 possède une structuration hétérogène avec la présence d'un îlot. Des roselières à *Phragmites australis* colonisent les bordures de berges et la lagune en elle-même.

La partie nord de la lagune est constituée d'une communauté à Ruppie maritime (*Ruppia maritima*) rattachée à l'alliance du *Ruppion maritimae*. La partie sud, et concernée par la présence d'un herbier des eaux saumâtres composée par la Characée à queue de renard (*Lamprothamnium papulosum*).

L'état de conservation de la lagune est jugé bon avec une note globale de 90.

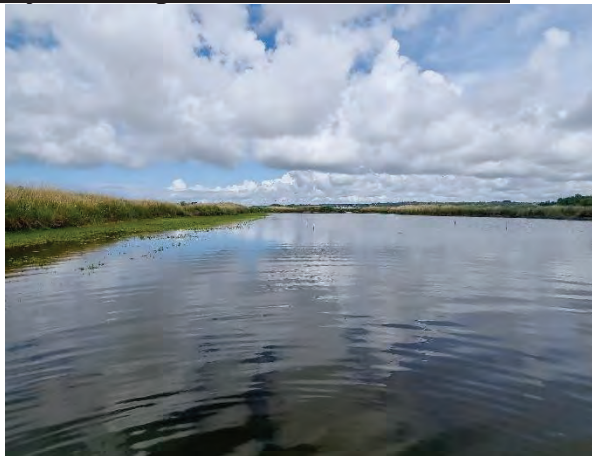
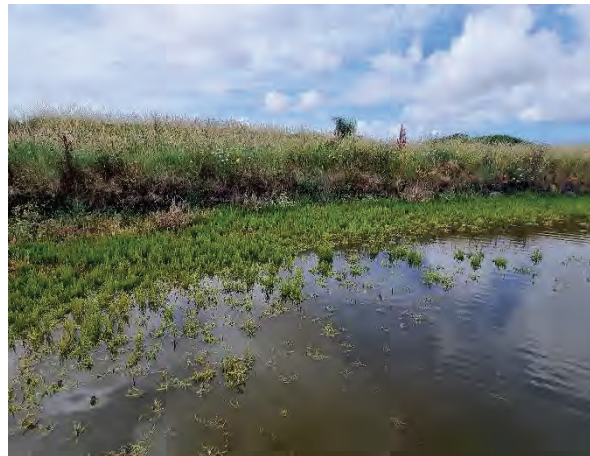
Lagune 144

La lagune 144 conserve à son extrémité nord deux diguettes. La lagune est enrichie dans sa partie ouest avec la présence d'une végétation des gazons pionniers salés constitués par la Salicorne (*Salicornia sp*). La présence de quelques tapis d'algues brunes permet de définir une eutrophie modérée du milieu. Aucun herbier lagunaire n'a été observé lors du passage sur le site. Il est à noter que la saline est en cours de reprise salicole.

L'état de conservation de la lagune est jugé mauvais avec une note globale de 58.

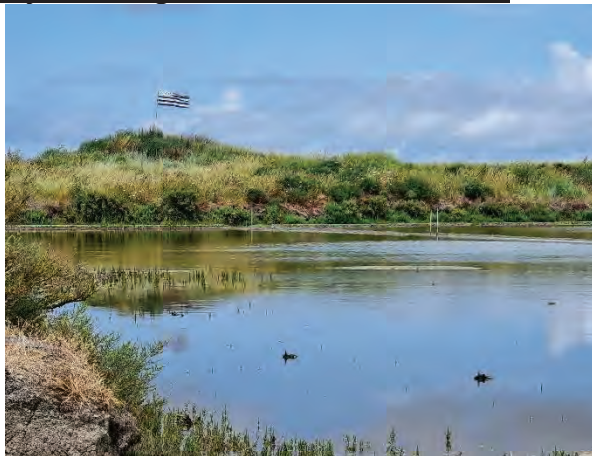
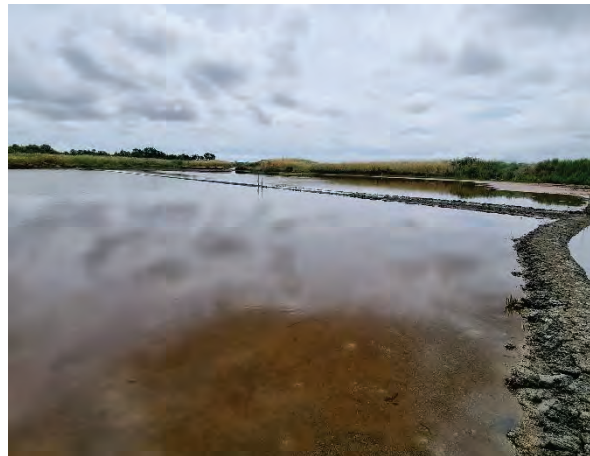
Lagune 145

La lagune 145 est structurée par une diguette récemment créée. Les berges, sont colonisées de manière éparse par des espèces halophytes. Deux pieds de Baccharis à feuilles d'Halimium (*Baccharis halimifolia*) sont observés sur les berges. Les bordures des berges sont presque intégralement colonisées par la Salicorne (*Salicornia sp*). Quelques très rares pieds de Ruppie maritime (*Ruppia maritima*) ont été observés, leur présence n'est pas suffisamment significative pour former un herbier caractéristique.

L'état de conservation de la lagune est jugé modéré avec une note globale de 80.

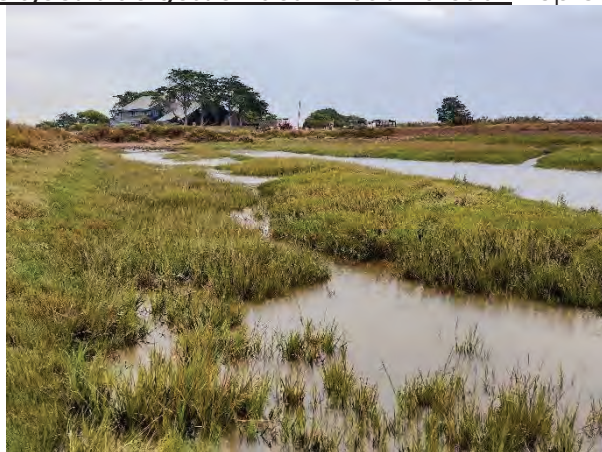
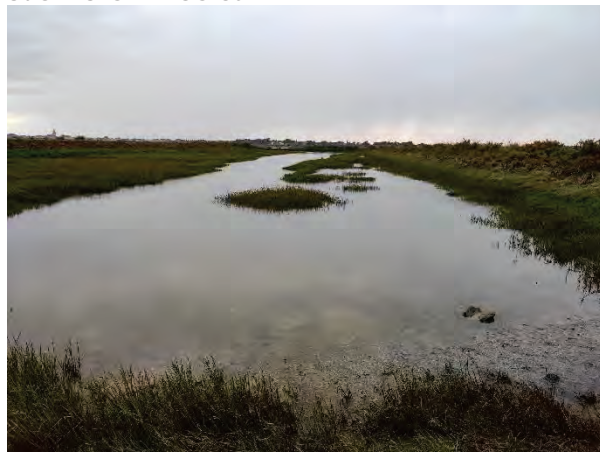
Lagune 146

La lagune 146 est composée de quelques digues. Aucun herbier lagunaire n'a été observé. On observe par endroit une communauté de prés salés et le recouvrement de tapis d'algues vertes.

L'état de conservation global de la lagune est jugé mauvais avec une note globale de 64.

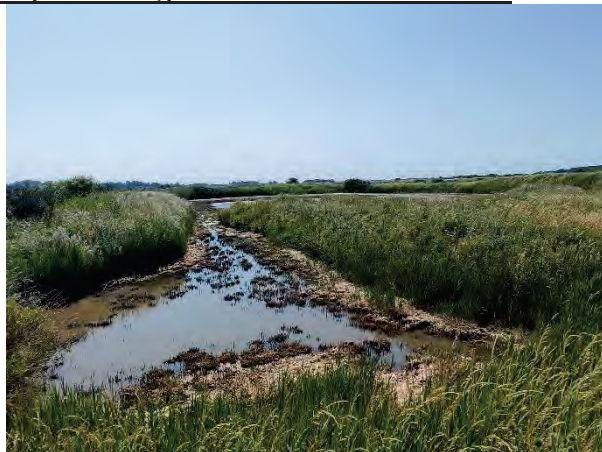
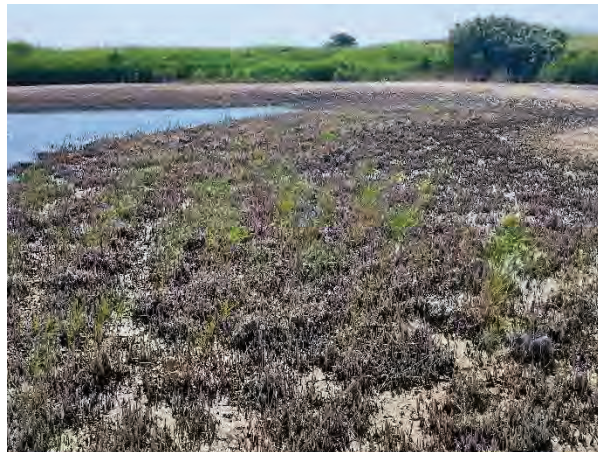
Lagune 113

La lagune 113 est structurellement homogène. Une roselière à *Phragmites australis* se développe tout autour de la lagune, traduisant un isolement du réseau salé. De l'eau libre sans végétation est observée au centre de la lagune. Aucun herbier lagunaire n'a été observé. On note un seul pied de Potamot de Berchtold (*Potamogeton berchtoldii*). La lagune présente des signes d'eutrophisation avec un recouvrement majoritaire de tapis d'algues.

L'état de conservation de la lagune est jugé mauvais avec une note globale de 42.

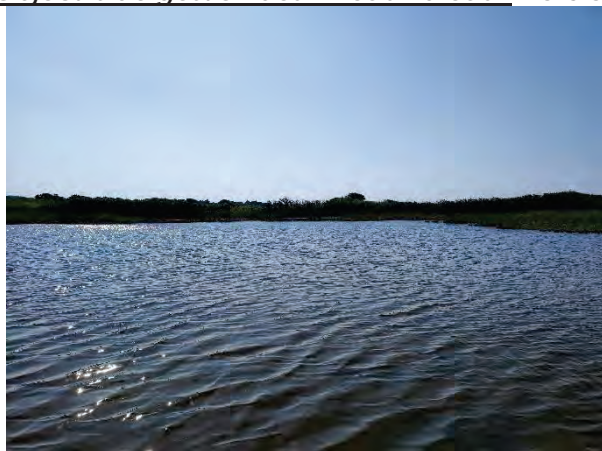
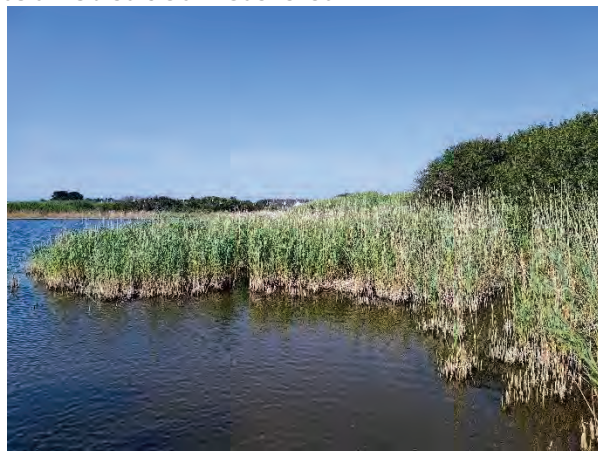
Lagune 114

La lagune 114 est structurellement homogène. Une roselière à *Phragmites australis* se développe tout autour de la lagune, de l'ouest vers l'est, traduisant un isolement du réseau salé. La présence de Potamot pectiné (*Stuckenia pectinata*) en association avec la Zannichellie des marais (*Zannichellia palustris*) est présente au sein de la roselière. On note aussi quelques rares pieds isolés de Potamot de Berchtold (*Potamogeton berchtoldii*). On note plusieurs pieds de Baccharis à feuilles d'Halimium (*Baccharis halimifolium*) sur les berges.

L'état de conservation de la lagune est jugé mauvais avec une note globale de 64.

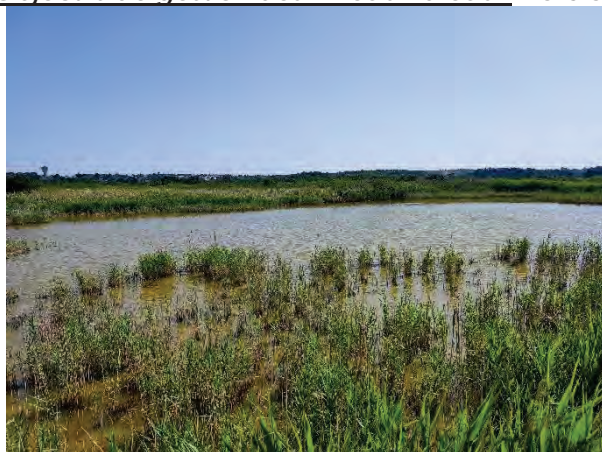
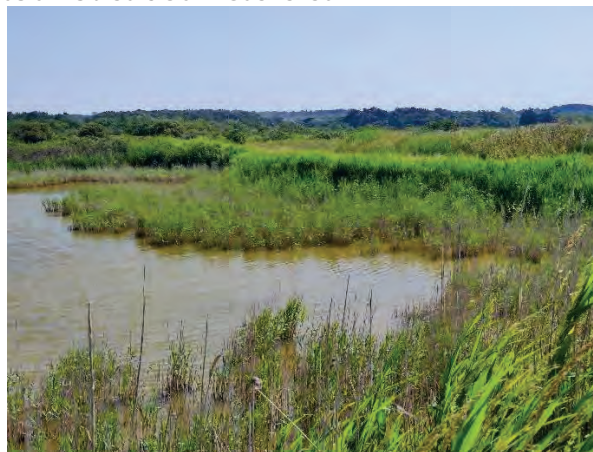
Lagune 115

La lagune 115 est structurellement homogène. Une roselière à *Phragmites australis* se développe tout autour de la lagune, traduisant un isolement du réseau salé. Des pieds isolés de Potamot pectiné (*Stuckenia pectinata*) sont présents au centre de la lagune en faible recouvrement.

L'état de conservation de la lagune est jugé mauvais avec une note globale de 66.

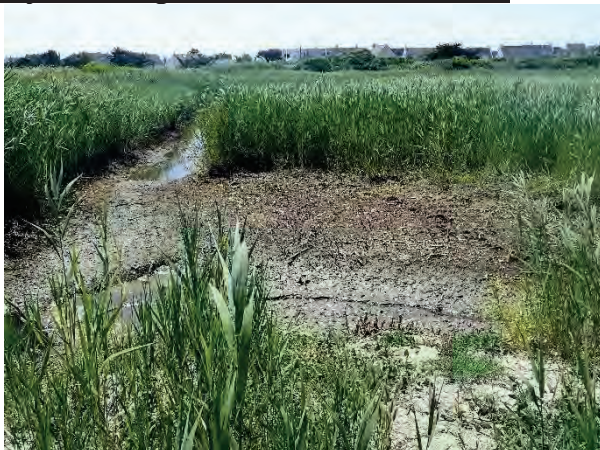
Lagune 116

La lagune 116 est structurellement homogène. Une roselière à *Phragmites australis* se développe sur l'intégralité de la lagune, traduisant un isolement du réseau salé. La présence de Massette à feuilles étroites (*Typha angustifolia*) est identifiée au nord de la lagune en association avec la phragmitaie. Plusieurs Saules roux (*Salix atrocinerea*) coupés sont observés au centre de la lagune. On note plusieurs pieds de Baccharis à feuilles d'Halimium (*Baccharis halimifolia*) dispersés dans la roselière.

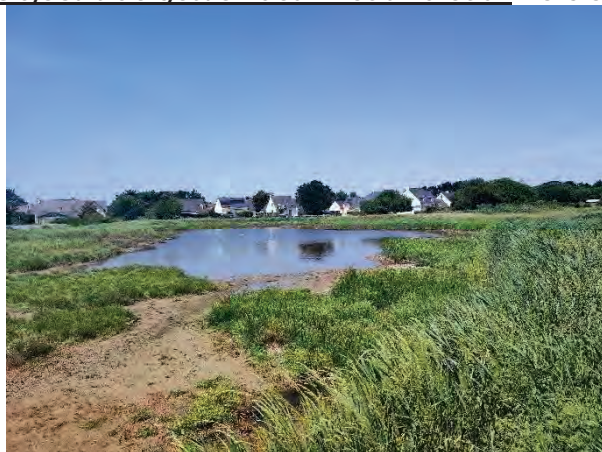
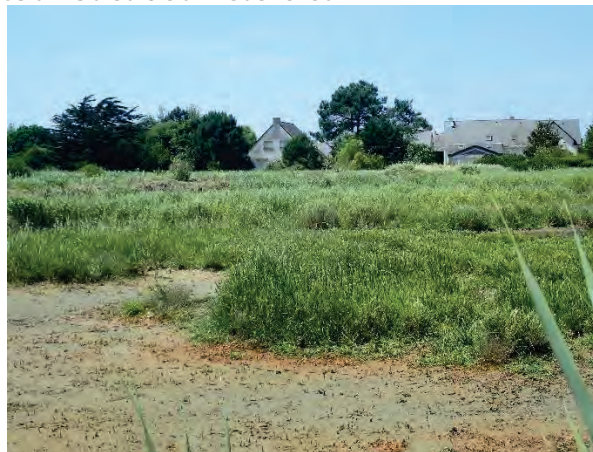
Lagune 118

La lagune 118 se compose d'une roselière à *Phragmites australis* au nord de la lagune. Une zone de prés salés est identifiée au sud de la lagune avec comme espèce majoritaire, la Salicorne (*Salicornia sp.*) et la Scirpe maritime (*Bolboschoenus maritimus*). Le reste de la lagune est déterminée en communauté halophile dominée par le Roseau (*Phragmites australis*) en association avec du Polypogon maritime (*Polypogon maritimus*), de l'Arroche halime (*Atriplex halimus*) et du Scirpe maritime (*Bolboschoenus maritimus*). La Ruppie maritime (*Ruppia maritima*) est présente avec un taux de recouvrement de 1%. On note quelques pieds de Baccharis à feuilles d'Halimium (*Baccharis halimifolia*) sur les berges.

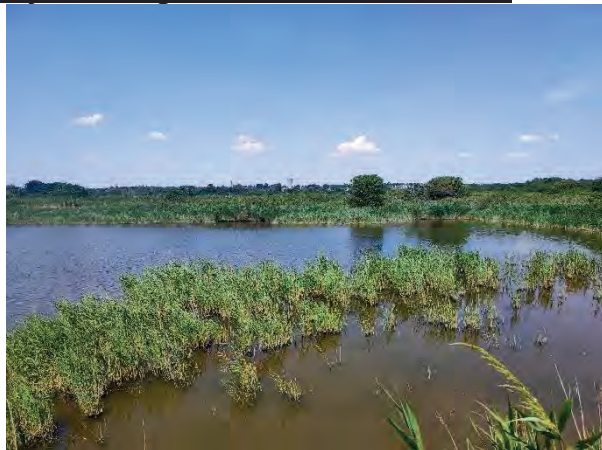
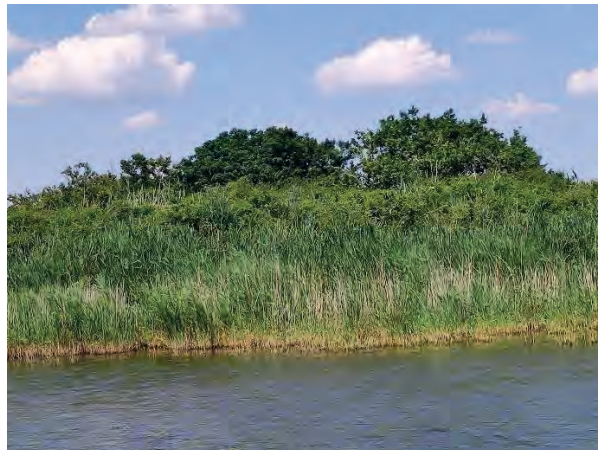
Lagune 119

La lagune 119 est structurellement homogène. Une roselière à *Phragmites australis* se développe tout autour de la lagune, traduisant un isolement du réseau salé. Au centre, se trouve une association de Potamot pectiné (*Stuckenia pectinata*) et de Zannichellie des marais (*Zannichellia palustris*).
