SYNDICAT MIXTE DE LA BAIE DE BOURGNEUF

Inventaires et suivis naturalistes sur le marais de Millac (44) - Projet Life Sallina – LIFE17 NAT/FR/000519

INVENTAIRE ET SUIVI DE LA FLORE CARACTERISTIQUE DES LAGUNES ET HABITIATS HALOPHILES ASSOCIES – ANNEE 2023

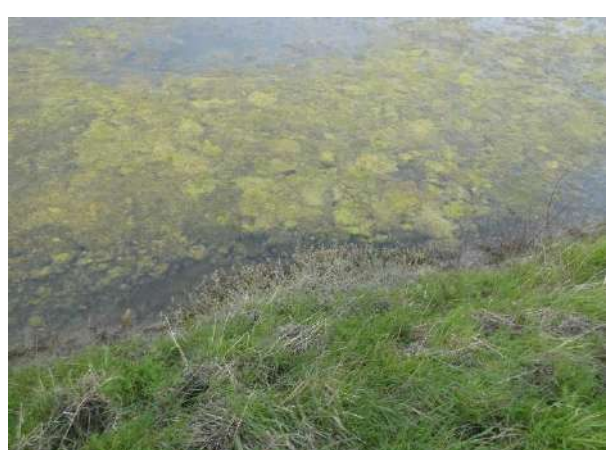
Tapis d'algues, 2023

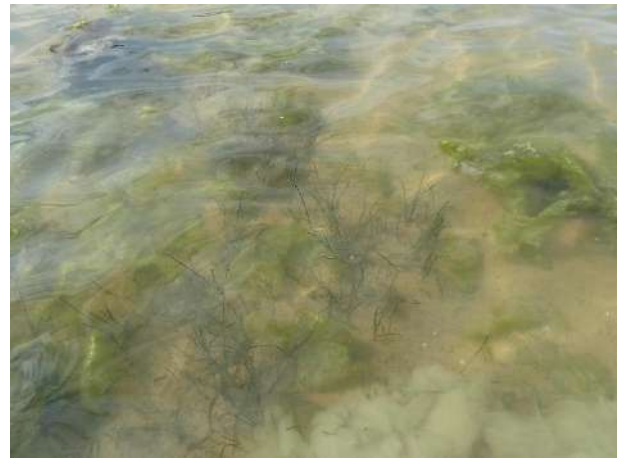
2021, herbier à Ruppie, présence d'Ulve

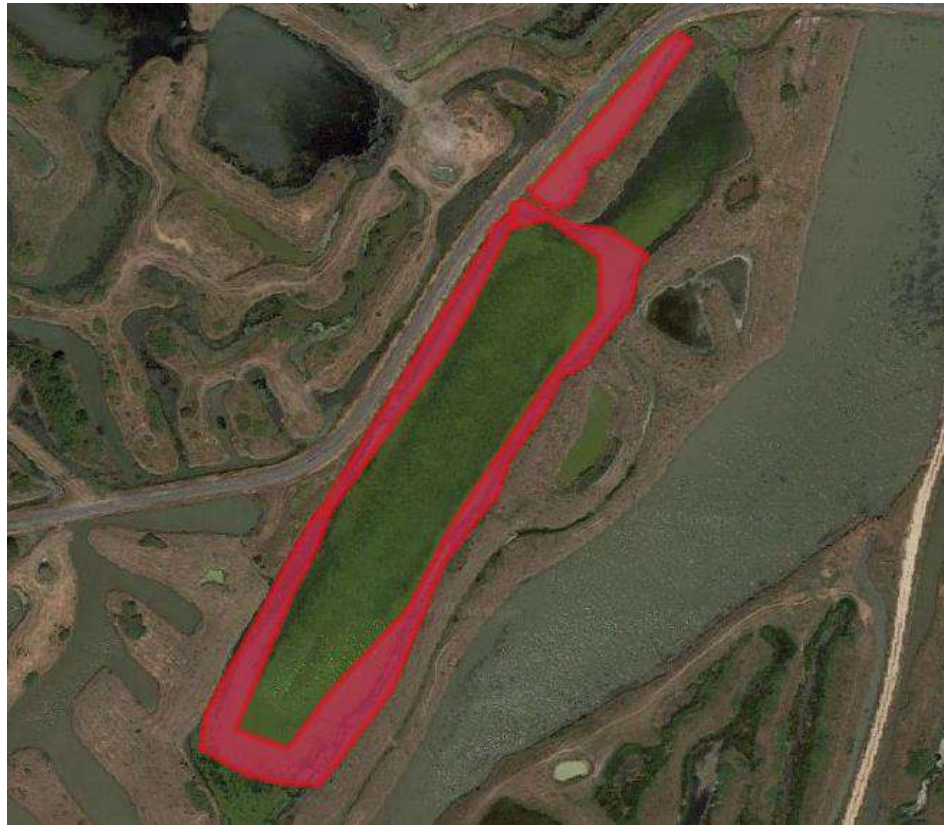
La carte ci-dessus illustre la répartition de la Tolypelle saline dans le bassin 12 en 2020 et 2021 (non revue en 2022, ni en 2023).

On observe une très forte eutrophisation de ce bassin. Ce caractère est apparu cette année pendant ou après la période d'assec. Cette eutrophisation n'est pas favorable à la *Tolypella salina*, il y a en effet beaucoup d'algues (ulves) au droit des stations de *Tolypella* non revue en 2023.

La note baisse à cause de cette eutrophisation.

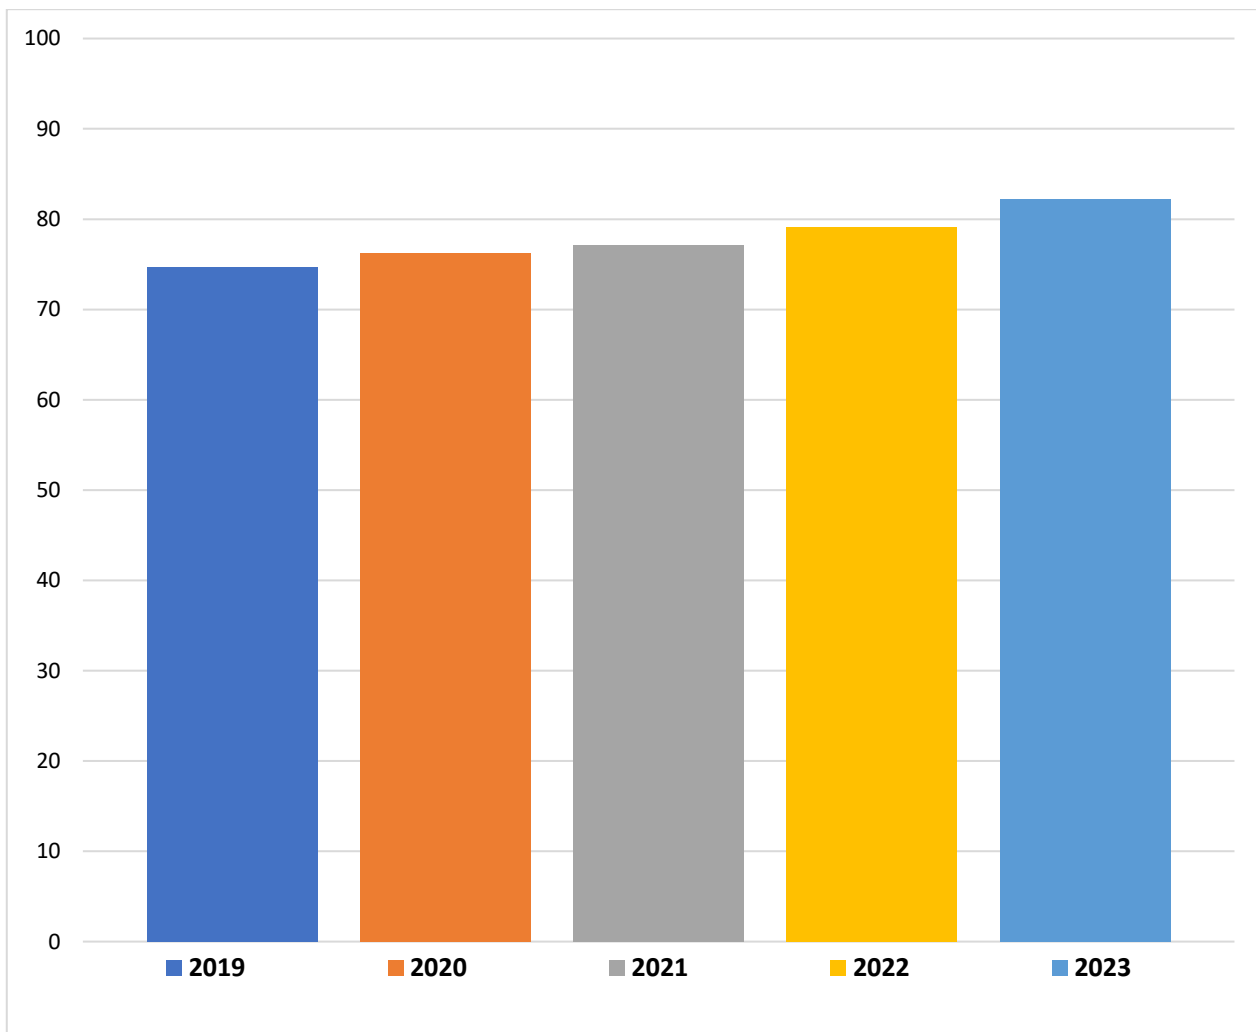
Graphique 2 Cumul des notes des 23 bassins

Le Graphique 2 montre l'évolution des note cumulées au fil des années. Il montre l'amélioration depuis 2019.

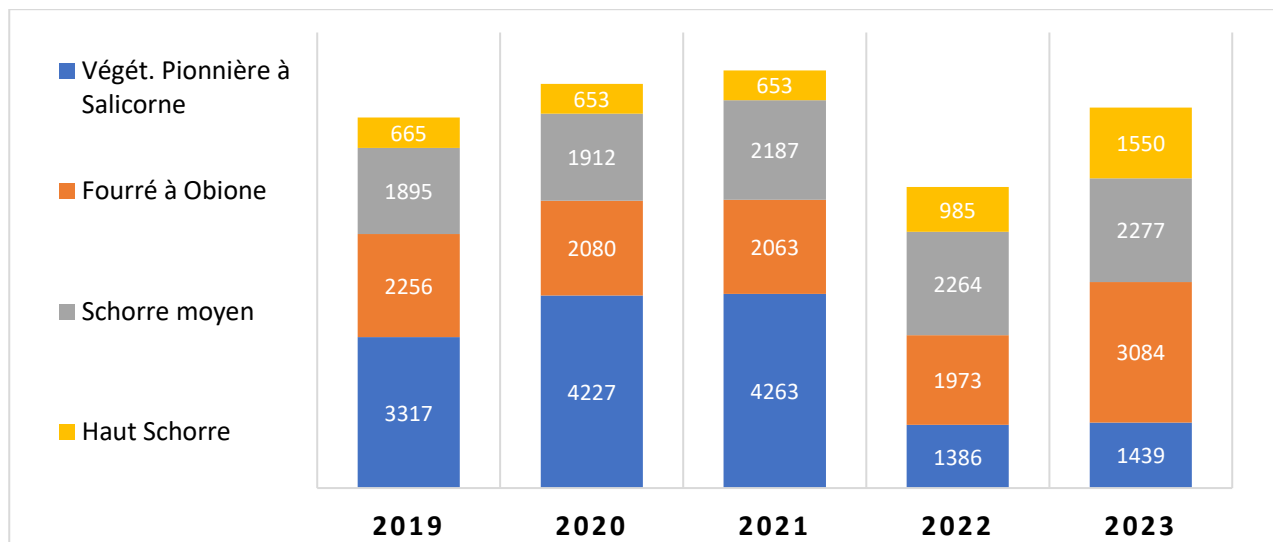
Graphique 4 Evolution de la surface (m²) des habitats des prés salés

En raison des récents travaux réalisés, il subsiste encore de grandes surfaces de milieux pionniers. Ce qui explique qu'en 2023 la surface des habitats des prés salés soit encore inférieure à l'année 2021. Cependant on voit une augmentation sensible de cette surface entre 2022 et 2023, la recolonisation des milieux pionniers par les espèces halophiles est déjà bien en place en 2023 et devrait continuer dans les prochaines années. On observe notamment une surface de 3084 m² pour les fourrés à Obione contre 1973 m² en 2022, ce qui indique une recolonisation des berges aménagées en pente douce.

Il est important de noter que cette surface va augmenter avec la cicatrisation des milieux et que ce temps de réponse des prés salés entraîne une dégradation du critère état des berges et affecte donc la note des bassins.
