Août 2024

Suivi de l'état de conservation des lagunes et évaluation de l'impact des travaux sur les sites pilotes du LIFE Sallina sur l'île de Noirmoutier (85)

LIFE17 NAT/FR/000519

RAPPORT FINAL

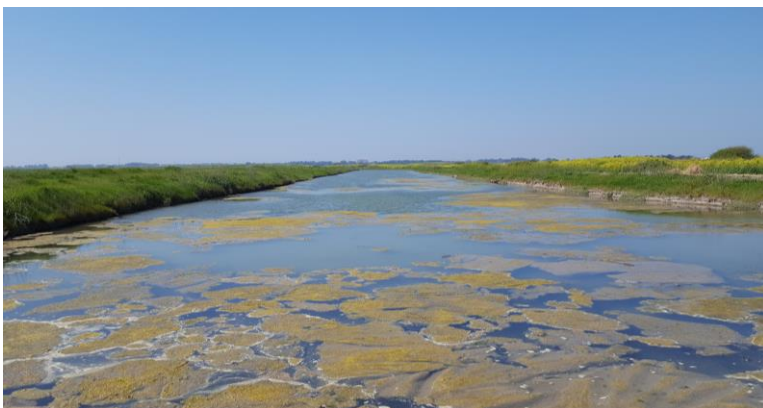
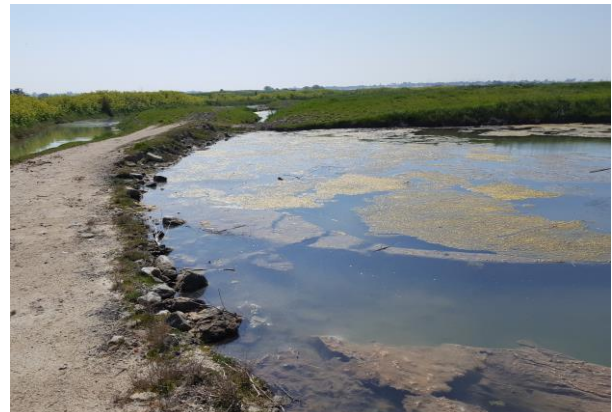
Photos

Indicateur	Valeur de l'indicateur	Note
Diversité des structures physiques	Pas de structures particulières, très remembrées	-12
Etat des berges	Quelques espèces halophiles pérennes et annuelles, avec interruption de la végétation	-6
Macrophytes caractéristiques	Au moins une espèce de la liste : <i>Ruppia maritima</i>	0
Isolement du réseau salé	Cortège d'espèces (faune/flore dont les espèces de la liste) présent selon la dynamique naturelle de l'habitat lagunaire	0
Enrichissement	Peu ou pas enrichi : recouvrement majoritaire d'halophytes annuelles	0
Eutrophisation	Recouvrement par endroits, par un tapis d'algues épais, vase réduite en dessous	-12
Invertébrés benthiques et phytophiles caractéristiques	Au moins 5 espèces de la liste (<i>Palaemonetes varians</i> , <i>Haminoea hydatis</i> , <i>Cerastoderma glaucum</i> , <i>Ecrobia ventrosa</i> , <i>Abra segmentum</i> , <i>Chironomus sp.</i>)	0
	NOTE	70

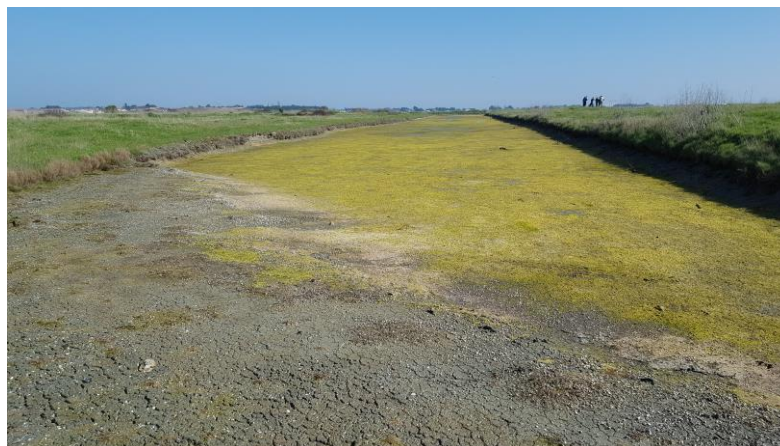
Photos

Indicateur	Valeur de l'indicateur	Note
Diversité des structures physiques	Pas de structures particulières, très remembrées	-12
Etat des berges	Peu ou pas d'espèces halophiles, large interruption de la végétation	-10
Macrophytes caractéristiques	Au moins une espèce de la liste : <i>Ruppia maritima</i>	0
Isolement du réseau salé	Cortège d'espèces (faune/flore dont les espèces de la liste) présent selon la dynamique naturelle de l'habitat lagunaire	0
Enfrichement	Peu ou pas enfriché : recouvrement majoritaire d'halophytes annuelles	0
Eutrophisation	Recouvrement majoritaire d'un tapis d'algues épais, vase réduite	-24
Invertébrés benthiques et phytophiles caractéristiques	Au moins 5 espèces de la liste (<i>Palaemonetes varians</i> , <i>Haminoea hydatis</i> , <i>Cerastoderma glaucum</i> , <i>Ecrobia ventrosa</i> , <i>Abra segmentum</i> , <i>Chironomus sp.</i>)	0
NOTE		54

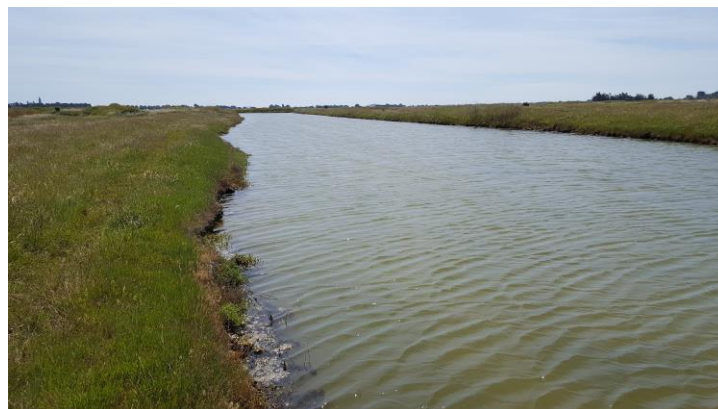
Photos

Indicateur	Valeur de l'indicateur	Note
Diversité des structures physiques	Pas de structures particulières, très remembrées	-12
Etat des berges	Peu ou pas d'espèces halophiles, large interruption de la végétation	-10
Macrophytes caractéristiques	Pas d'espèce de la liste	-12
Isolement du réseau salé	Cortège d'espèces (faune/flore dont les espèces de la liste) présent selon la dynamique naturelle de l'habitat lagunaire	0
Enfrichement	Peu ou pas enfriché : recouvrement majoritaire d'halophytes annuelles	0
Eutrophisation	Recouvrement par endroits, par un tapis d'algues épais, vase réduite en dessous	-12
Invertébrés benthiques et phytophiles caractéristiques	Entre 2 et 4 espèces de la liste (<i>Hediste diversicolor</i> , <i>Chironomus sp.</i>)	-3
NOTE		51

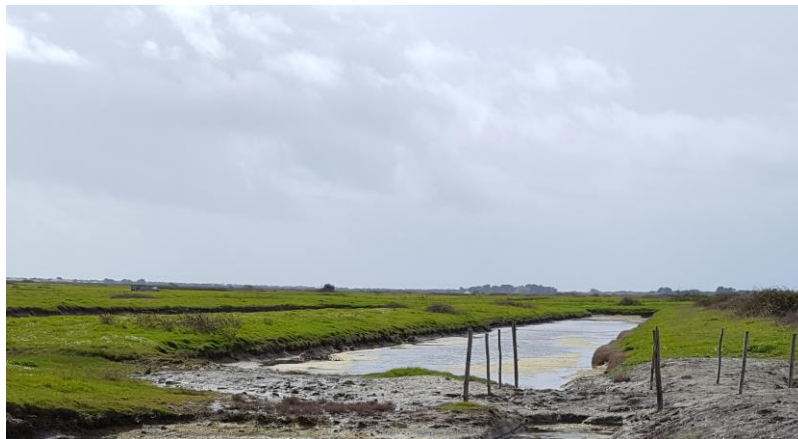
Photos

NOTE	70

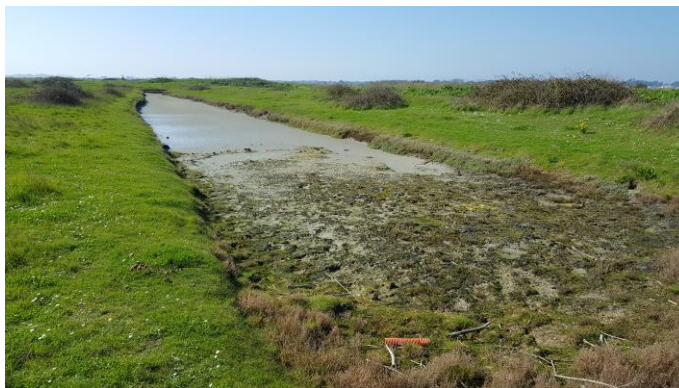
Photos

NOTE	70

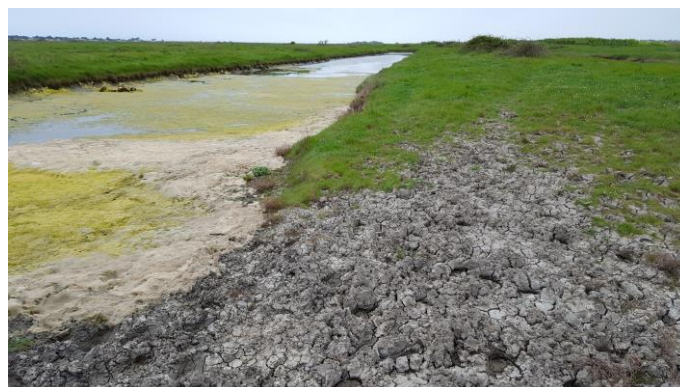
Photos

NOTE	58

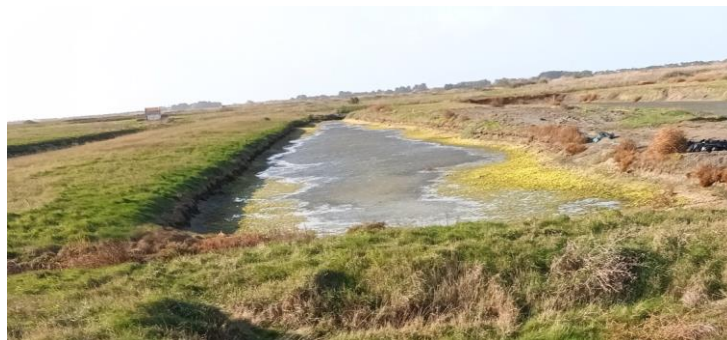
Photos

Indicateur	Valeur de l'indicateur	Note
Diversité des structures physiques	Pas de structures particulières, très remembrées	-12
Etat des berges	Présence de beaucoup d'espèces halophiles, plutôt pérennes, tout le long des berges	0
Macrophytes caractéristiques	Pas d'espèce de la liste	-12
Isolement du réseau salé	Cortège d'espèces (faune/flore dont les espèces de la liste) présent selon la dynamique naturelle de l'habitat lagunaire	0
Enrichement	Peu ou pas enrichi : recouvrement majoritaire d'halophytes annuelles	0
Eutrophisation	Pas ou peu de tapis d'algues épais	0
Invertébrés benthiques et phytophiles caractéristiques	Entre 2 et 4 espèces de la liste (<i>Hediste diversicolor</i> , <i>Cerastoderma glaucum</i> , <i>Abra segmentum</i>)	-3
	NOTE	73

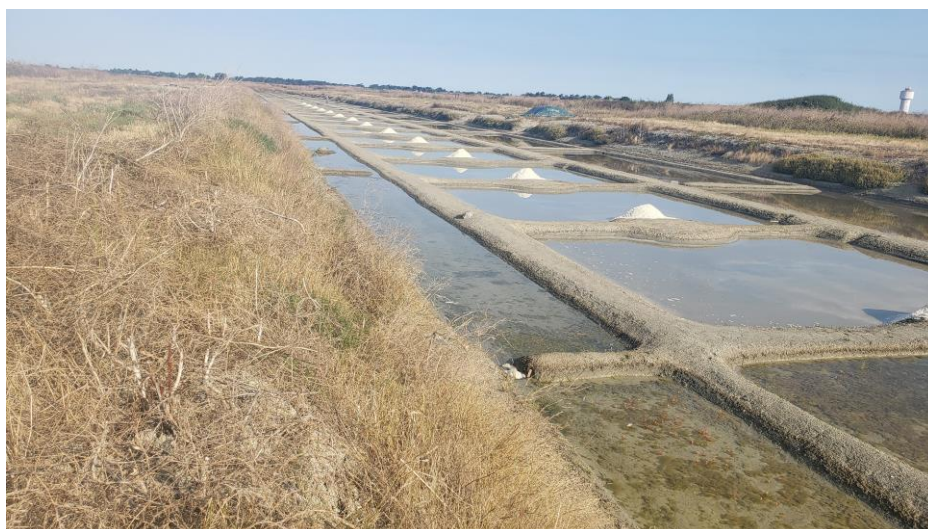
Photos

Indicateur	Valeur de l'indicateur	Note
Diversité des structures physiques	Présente de diguettes, îlots ou autres structures : marais salants	0
Etat des berges	Quelques espèces halophiles pérennes et annuelles, avec interruption de la végétation	-6
Macrophytes caractéristiques	Au moins une espèce de la liste : <i>Ruppia maritima</i> , <i>Tolypella salina</i>	0
Isolement du réseau salé	Cortège d'espèces (faune/flore dont les espèces de la liste) présent selon la dynamique naturelle de l'habitat lagunaire	0
Enfrichement	Peu ou pas enfriché : recouvrement majoritaire d'halophytes annuelles	0
Eutrophisation	Pas ou peu de tapis d'algues épais	0
Invertébrés benthiques et phytophiles caractéristiques	Aucune ou 1 seule espèce de la liste	-6
NOTE		88

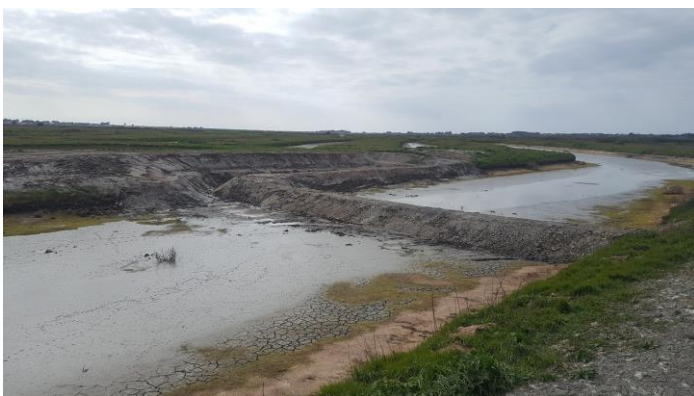
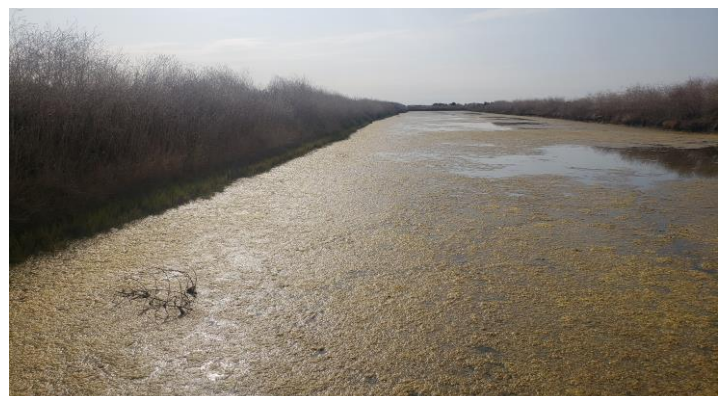
Photos

NOTE	64

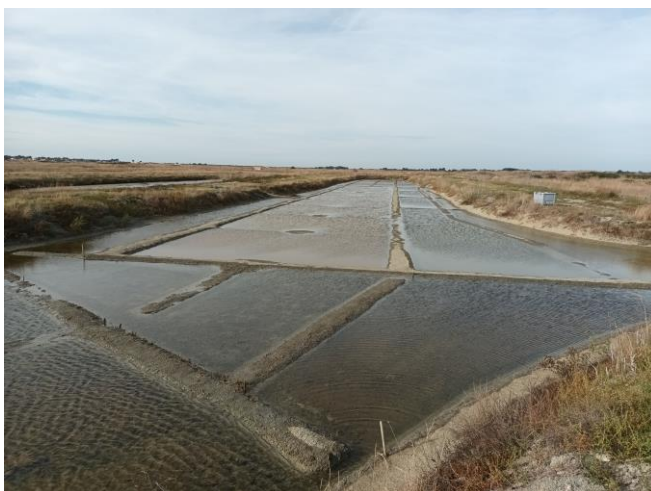
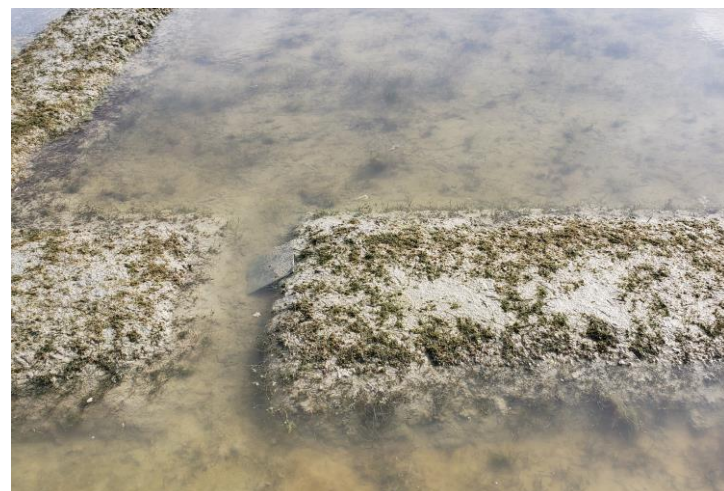
Photos

Indicateur	Valeur de l'indicateur	Note
Diversité des structures physiques	Présente de diguettes, îlots ou autres structures : marais salants	0
Etat des berges	Quelques espèces halophiles pérennes et annuelles, avec interruption de la végétation	-6
Macrophytes caractéristiques	Au moins une espèce de la liste : <i>Ruppia maritima</i> , <i>Tolypella salina</i>	0
Isolement du réseau salé	Cortège d'espèces (faune/flore dont les espèces de la liste) présent selon la dynamique naturelle de l'habitat lagunaire	0
Enfrichement	Peu ou pas enfriché : recouvrement majoritaire d'halophytes annuelles	0
Eutrophisation	Pas ou peu de tapis d'algues épais	0
Invertébrés benthiques et phytophiles caractéristiques	Aucune ou 1 seule espèce de la liste	-6
NOTE		88

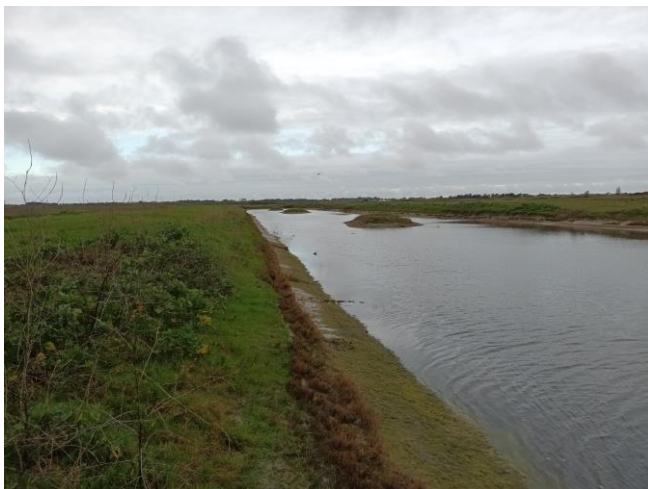
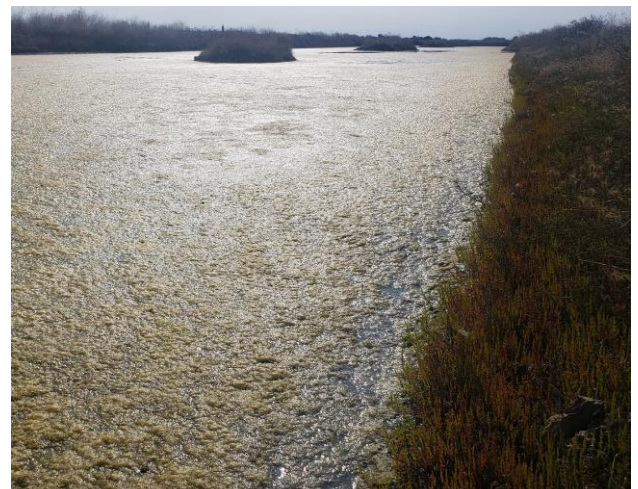
Photos

Indicateur	Valeur de l'indicateur	Note
Diversité des structures physiques	Présente de diguettes, îlots ou autres structures : îlots de nidification	0
Etat des berges	Quelques espèces halophiles pérennes et annuelles, avec interruption de la végétation	-6
Macrophytes caractéristiques	Au moins une espèce de la liste : <i>Ruppia maritima</i>	0
Isolement du réseau salé	Cortège d'espèces (faune/flore dont les espèces de la liste) présent selon la dynamique naturelle de l'habitat lagunaire	0
Enfrichement	Peu ou pas enfriché : recouvrement majoritaire d'halophytes annuelles	0
Eutrophisation	Recouvrement majoritaire d'un tapis d'algues épais, vase réduite	-24
Invertébrés benthiques et phytophiles caractéristiques	Au moins 5 espèces de la liste (<i>Palaemonetes varians</i> , <i>Cerastoderma glaucum</i> , <i>Ecrobia ventrosa</i> , <i>Hediste diversicolor</i> , <i>Haminoea hydatis</i>).	0
NOTE		70

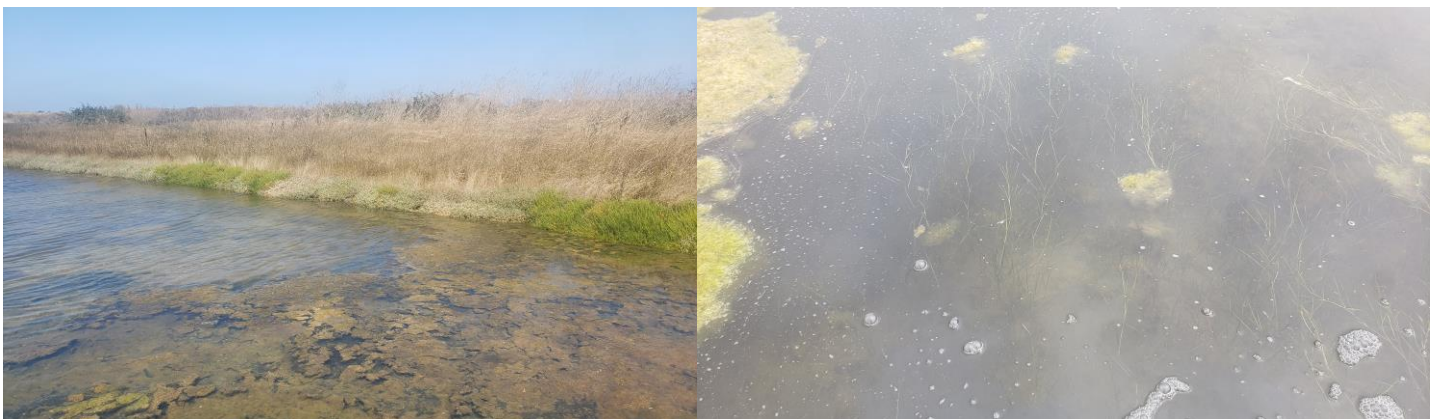
Photos

NOTE		70

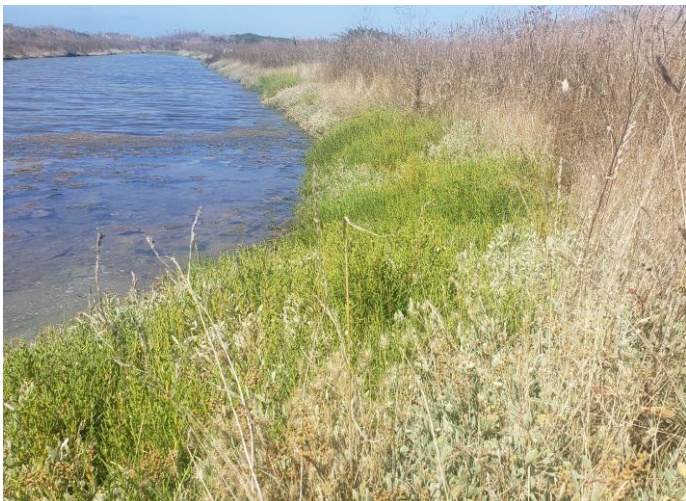
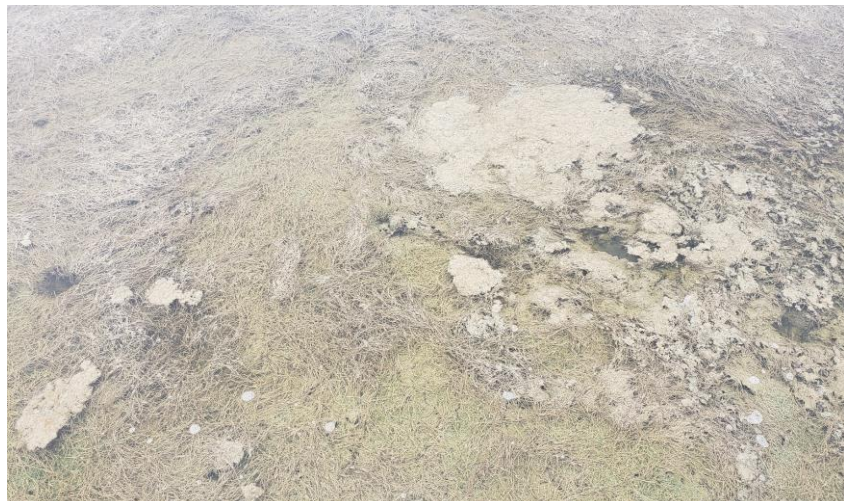
Photos

NOTE	70

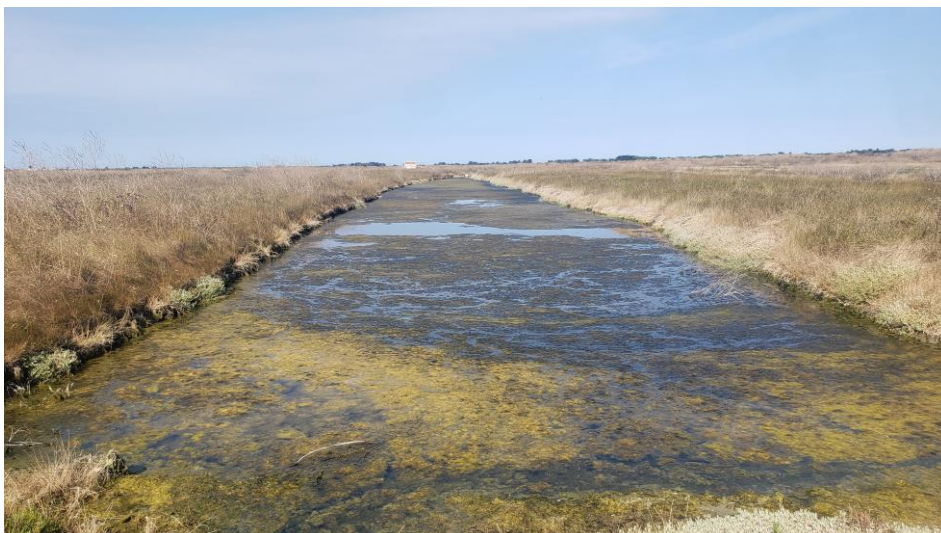
Photos

NOTE	58

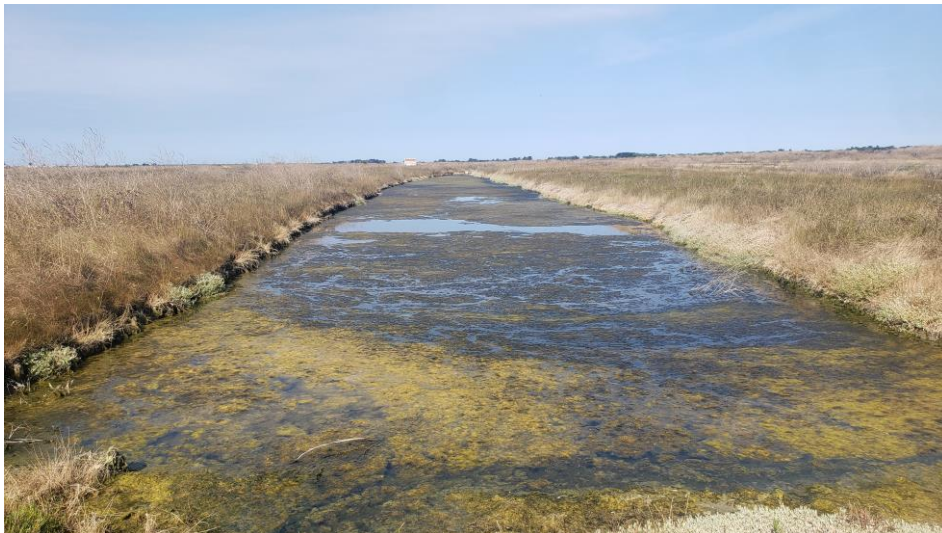
Photos

NOTE		64

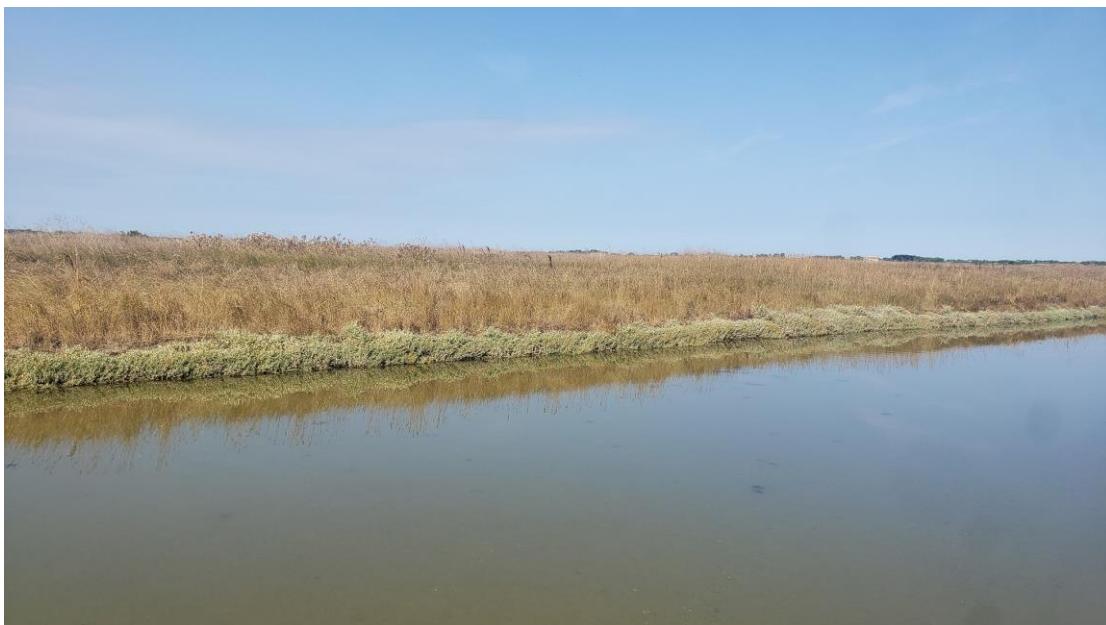
Photos

Indicateur	Valeur de l'indicateur	Note
Diversité des structures physiques	Pas de structures particulières, très remembrées	-12
Etat des berges	Présence de beaucoup d'espèces halophiles, plutôt pérennes, tout le long des berges	0
Macrophytes caractéristiques	Pas d'espèce de la liste	-12
Isolement du réseau salé	Cortège d'espèces (faune/flore dont les espèces de la liste) présent selon la dynamique naturelle de l'habitat lagunaire	0
Enrichement	Peu ou pas enrichi : recouvrement majoritaire d'halophytes annuelles	0
Eutrophisation	Pas ou peu de tapis d'algues épais	0
Invertébrés benthiques et phytophiles caractéristiques	Au moins 5 espèces de la liste (<i>Hediste diversicolor</i> , <i>Cerastoderma glaucum</i> , <i>Palaemonetes varians</i> , <i>Sigara selecta</i> , <i>Chironomus sp.</i>)	0
NOTE		76

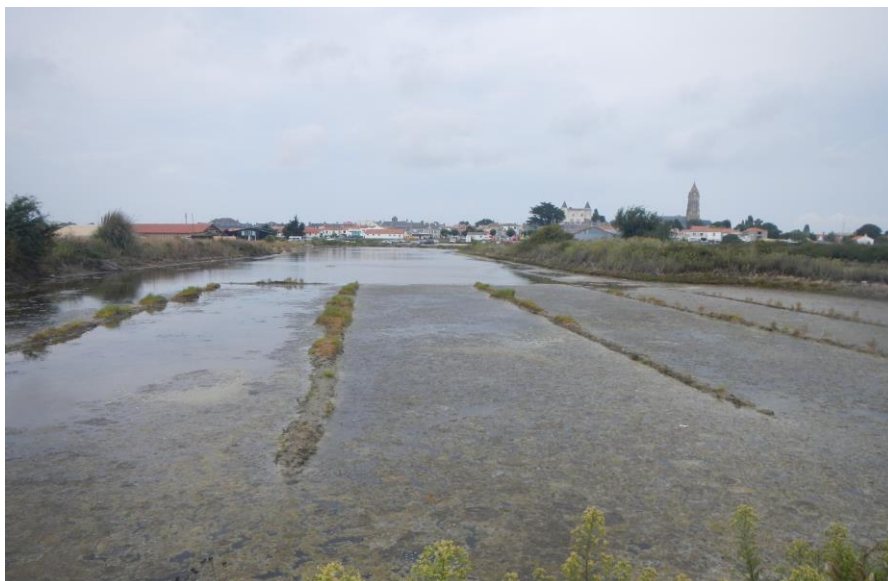
Photos

Indicateur	Valeur de l'indicateur	Note
Diversité des structures physiques	Présente de diguettes, îlots ou autres structures : anciens ponts de marais salants	0
Etat des berges	Quelques espèces halophiles pérennes et annuelles, avec interruption de la végétation	-6
Macrophytes caractéristiques	Au moins une espèce de la liste : <i>Ruppia maritima</i>	0
Isolement du réseau salé	Cortège d'espèces (faune/flore dont les espèces de la liste) présent selon la dynamique naturelle de l'habitat lagunaire	0
Enrichissement	Peu ou pas enrichi : recouvrement majoritaire d'halophytes annuelles	0
Eutrophisation	Recouvrement par endroits, par un tapis d'algues épais, vase réduite en dessous	-12
Invertébrés benthiques et phytophiles caractéristiques	Entre 2 et 4 espèces de la liste (<i>Cerastoderma glaucum</i> , <i>Palaemonetes varians</i>)	-3
	NOTE	79

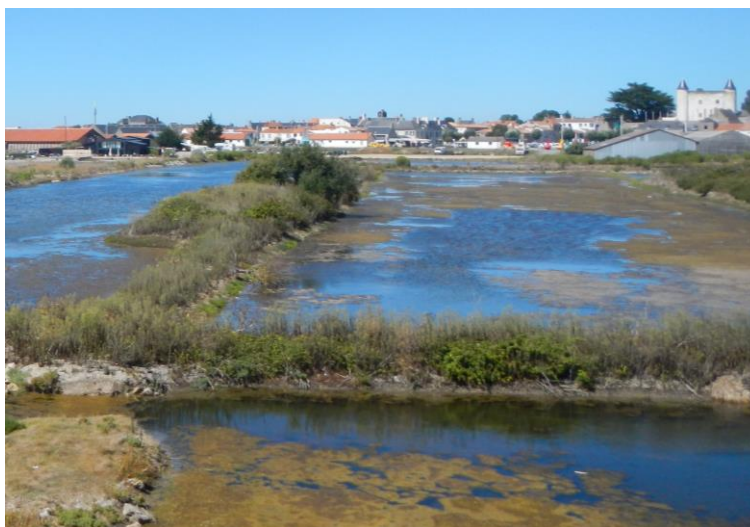
Photos

Indicateur	Valeur de l'indicateur	Note
Diversité des structures physiques	Pas de structures particulières, très remembrées	-12
Etat des berges	Peu ou pas d'espèces halophiles, large interruption de la végétation	-10
Macrophytes caractéristiques	Au moins une espèce de la liste : <i>Ruppia maritima</i>	0
Isolement du réseau salé	Cortège d'espèces (faune/flore dont les espèces de la liste) présent selon la dynamique naturelle de l'habitat lagunaire	0
Enrichissement	Peu ou pas enrichi : recouvrement majoritaire d'halophytes annuelles	0
Eutrophisation	Recouvrement par endroits, par un tapis d'algues épais, vase réduite en dessous	-12
Invertébrés benthiques et phytophiles caractéristiques	Entre 2 et 4 espèces de la liste (<i>Hediste diversicolor</i> , <i>Cerastoderma glaucum</i> , <i>Palaemonetes varians</i>)	-3
NOTE		63

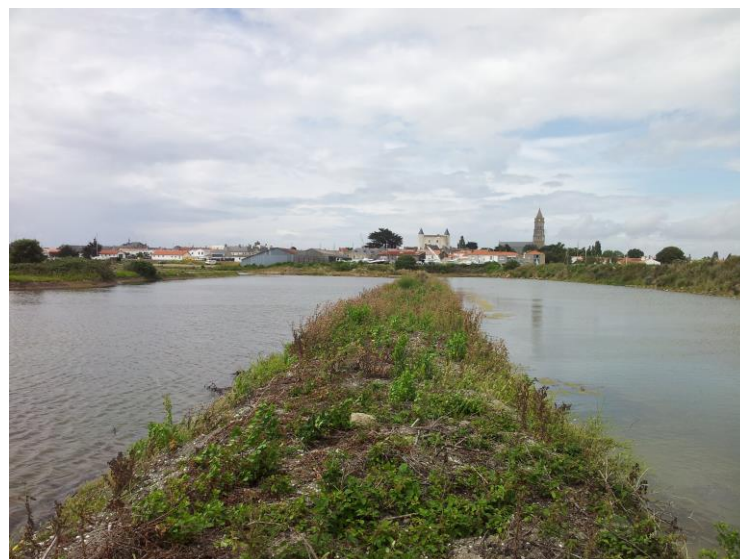
Photos

Indicateur	Valeur de l'indicateur	Note
Diversité des structures physiques	Pas de structures particulières, très remembrées	-12
Etat des berges	Peu ou pas d'espèces halophiles, large interruption de la végétation	-10
Macrophytes caractéristiques	Pas d'espèce de la liste	-12
Isolement du réseau salé	Cortège d'espèces (faune/flore dont les espèces de la liste) présent selon la dynamique naturelle de l'habitat lagunaire	0
Enrichissement	Peu ou pas enrichi : recouvrement majoritaire d'halophytes annuelles	0
Eutrophisation	Recouvrement par endroits, par un tapis d'algues épais, vase réduite en dessous	-12
Invertébrés benthiques et phytophiles caractéristiques	Entre 2 et 4 espèces de la liste (<i>Hediste diversicolor</i> , <i>Haminoea hydatis</i> , <i>Ecrobia ventrosa</i> , <i>Palaemonetes varians</i>)	-3
	NOTE	51

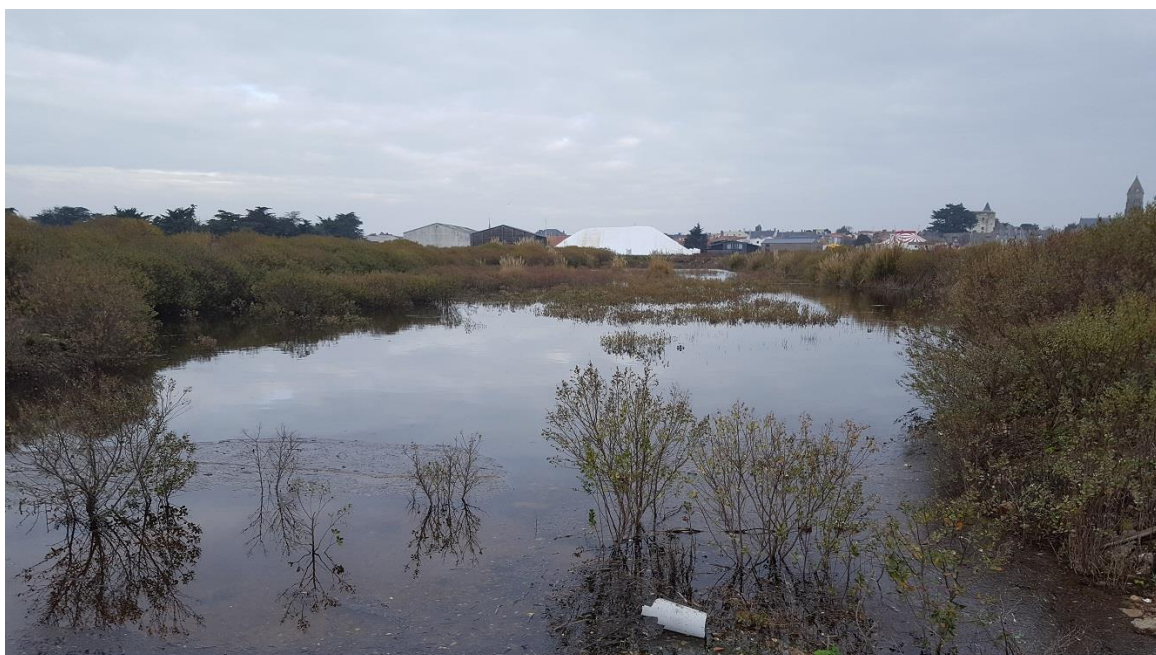
Photos

Indicateur	Valeur de l'indicateur	Note
Diversité des structures physiques	Pas de structures particulières, très remembrées	-12
Etat des berges	Peu ou pas d'espèces halophiles, large interruption de la végétation	-10
Macrophytes caractéristiques	Pas d'espèce de la liste	-12
Isolement du réseau salé	Cortège d'espèces (faune/flore dont les espèces de la liste) présent selon la dynamique naturelle de l'habitat lagunaire	0
Enrichissement	Peu ou pas enrichi : recouvrement majoritaire d'halophytes annuelles	0
Eutrophisation	Recouvrement majoritaire d'un tapis d'algues épais, vase réduite	-24
Invertébrés benthiques et phytophiles caractéristiques	Aucune ou 1 seule espèce de la liste (<i>Ecrobia ventrosa</i>)	-6
	NOTE	36

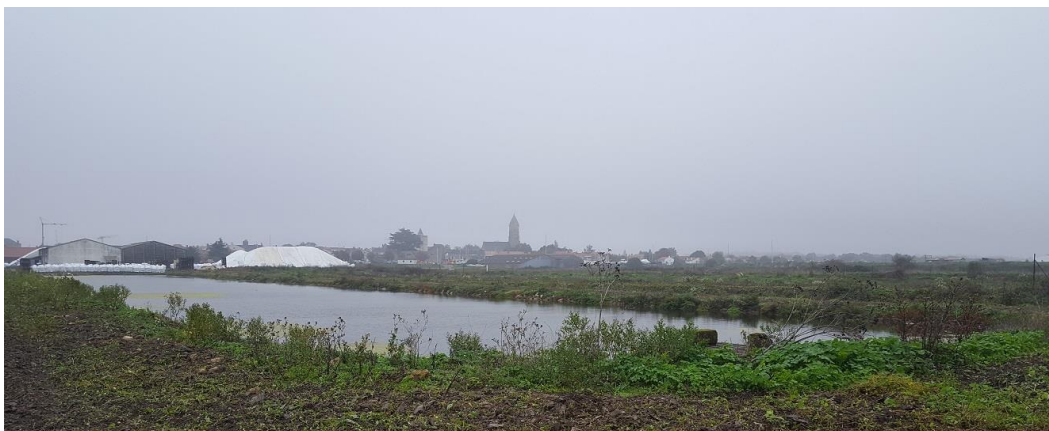
Photos

Indicateur	Valeur de l'indicateur	Note
Diversité des structures physiques	Pas de structures particulières, très remembrées	-12
Etat des berges	Peu ou pas d'espèces halophiles, large interruption de la végétation	-10
Macrophytes caractéristiques	Au moins une espèce de la liste : <i>Ruppia maritima</i> , <i>Chaetomorpha sp.</i>	0
Isolement du réseau salé	Cortège d'espèces (faune/flore dont les espèces de la liste) présent selon la dynamique naturelle de l'habitat lagunaire	0
Enrichissement	Peu ou pas enrichi : recouvrement majoritaire d'halophytes annuelles	0
Eutrophisation	Recouvrement par endroits, par un tapis d'algues épais, vase réduite en dessous	-12
Invertébrés benthiques et phytophiles caractéristiques	Au moins 5 espèces de la liste (<i>Idotea chelipes</i> , <i>Palaemonetes varians</i> , <i>Haminoea hydatis</i> , <i>Ecrobia ventrosa</i> , <i>Gammaridae</i>)	0
	NOTE	66

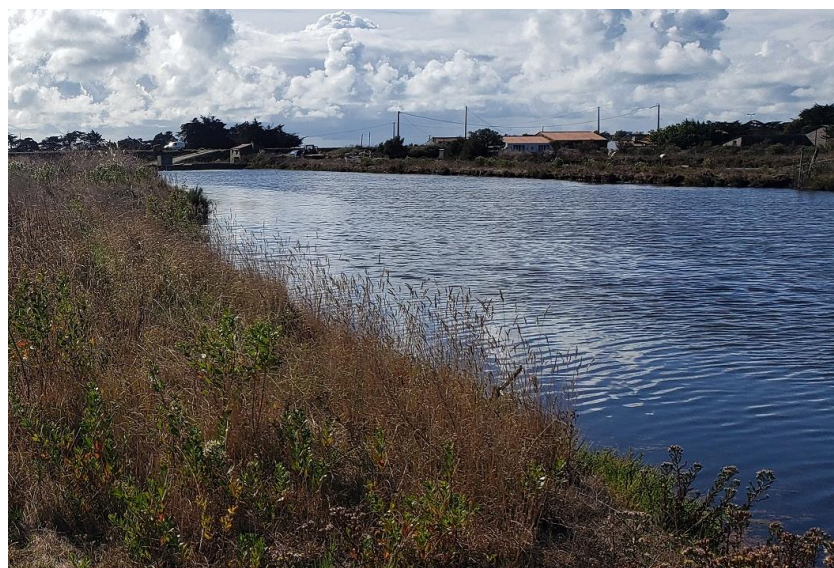
Photos

Indicateur	Valeur de l'indicateur	Note
Diversité des structures physiques	Pas de structures particulières, très remembrées	-12
Etat des berges	Quelques espèces halophiles pérennes et annuelles, avec interruption de la végétation	-6
Macrophytes caractéristiques	Au moins une espèce de la liste : <i>Ruppia maritima</i> et <i>Chaetomorpha</i> sp.	0
Isolement du réseau salé	Cortège d'espèces (faune/flore dont les espèces de la liste) présent selon la dynamique naturelle de l'habitat lagunaire	0
Enrichissement	Peu ou pas enrichi : recouvrement majoritaire d'halophytes annuelles	0
Eutrophisation	Recouvrement par endroits, par un tapis d'algues épais, vase réduite en dessous	-12
Invertébrés benthiques et phytophiles caractéristiques	Au moins 5 espèces de la liste (<i>Idotea chelipes</i> , <i>Haminoea hydatis</i> , <i>Ecrobia ventrosa</i> , <i>Gammaridae</i> , <i>Cereus pedunculatus</i>)	0
	NOTE	70

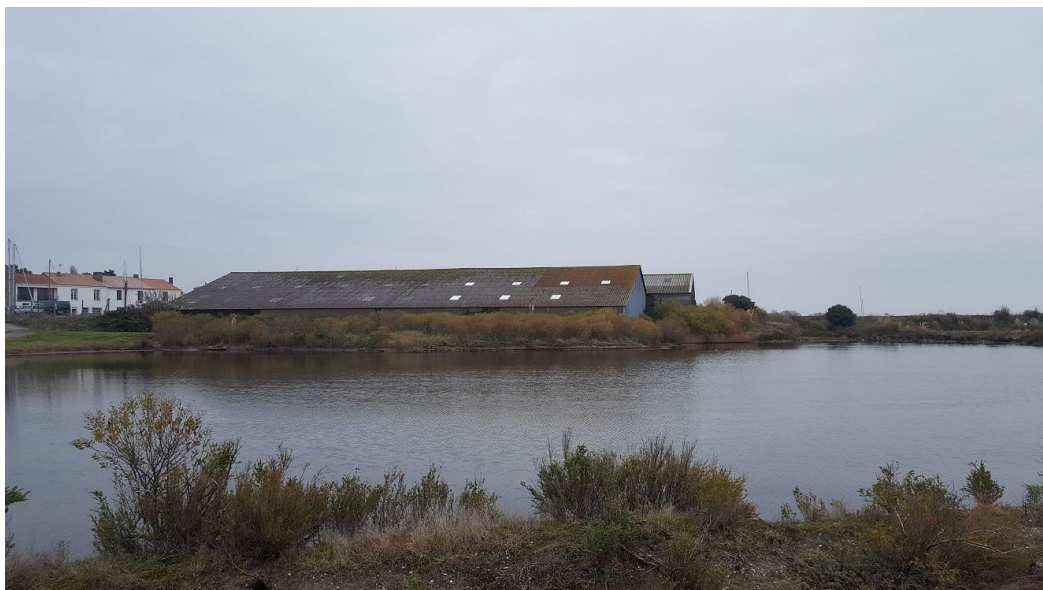
Photos

Indicateur	Valeur de l'indicateur	Note
Diversité des structures physiques	Présente de diguettes, îlots ou autres structures : anciens ponts de marais salants	0
Etat des berges	Quelques espèces halophiles pérennes et annuelles, avec interruption de la végétation	-6
Macrophytes caractéristiques	Au moins une espèce de la liste : <i>Ruppia maritima</i>	0
Isolement du réseau salé	Cortège d'espèces (faune/flore dont les espèces de la liste) présent selon la dynamique naturelle de l'habitat lagunaire	0
Enrichement	Peu ou pas enrichi : recouvrement majoritaire d'halophytes annuelles	0
Eutrophisation	Recouvrement par endroits, par un tapis d'algues épais, vase réduite en dessous	-12
Invertébrés benthiques et phytophiles caractéristiques	Entre 2 et 4 espèces de la liste (<i>Palaemonetes varians</i> , <i>Hediste diversicolor</i> , <i>Chironomus sp.</i>)	-3
	NOTE	79

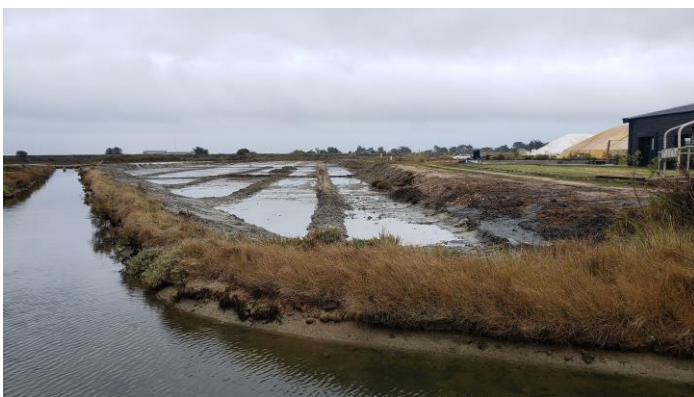
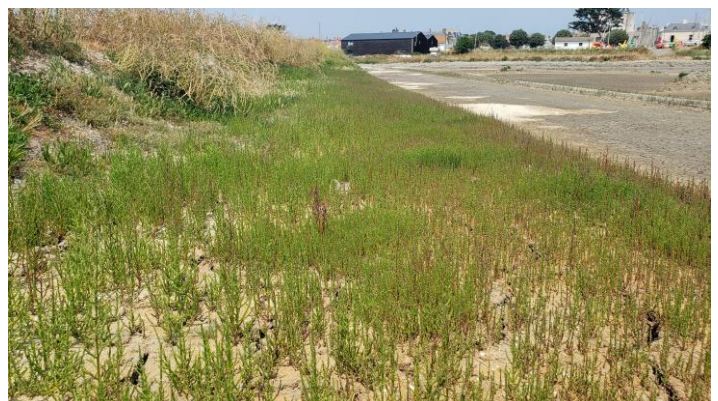
Photos

NOTE		75

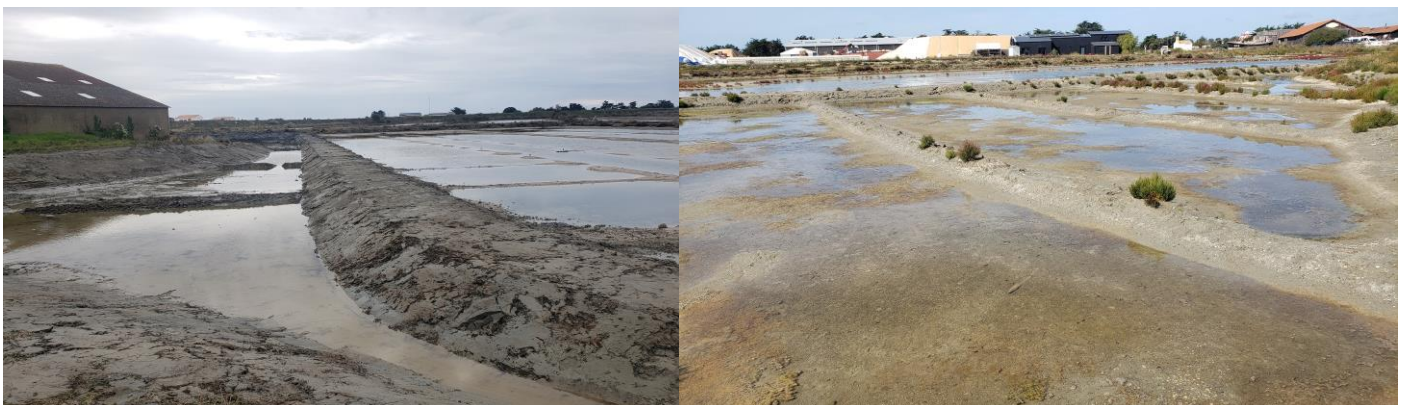
Photos

Indicateur	Valeur de l'indicateur	Note
Diversité des structures physiques	Présente de diguettes, îlots ou autres structures : anciens ponts de marais salants	0
Etat des berges	Quelques espèces halophiles pérennes et annuelles, avec interruption de la végétation	-6
Macrophytes caractéristiques	Au moins une espèce de la liste : <i>Ruppia maritima</i>	0
Isolement du réseau salé	Cortège d'espèces (faune/flore dont les espèces de la liste) présent selon la dynamique naturelle de l'habitat lagunaire	0
Enrichissement	Peu ou pas enrichi : recouvrement majoritaire d'halophytes annuelles	0
Eutrophisation	Recouvrement par endroits, par un tapis d'algues épais, vase réduite en dessous	-12
Invertébrés benthiques et phytophiles caractéristiques	Entre 2 et 4 espèces de la liste (<i>Ecrobia ventrosa</i> , <i>Cereus pedunculatus</i> , <i>Chironomus sp.</i>)	-3
	NOTE	79

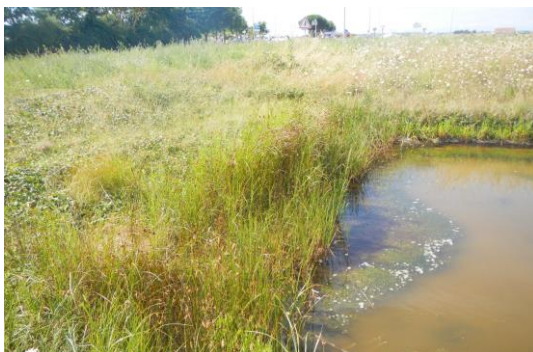
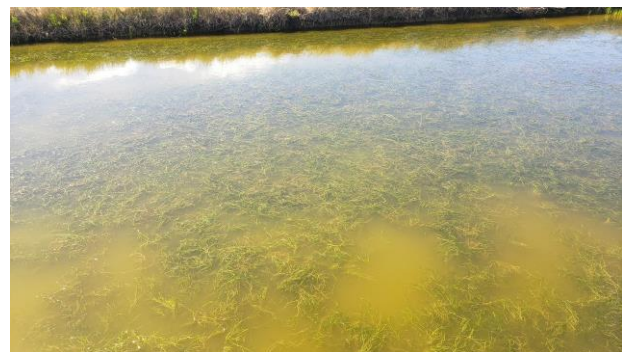
Photos

Indicateur	Valeur de l'indicateur	Note
Diversité des structures physiques	Pas de structures particulières, très remembrées	-12
Etat des berges	Quelques espèces halophiles pérennes et annuelles, avec interruption de la végétation	-6
Macrophytes caractéristiques	Au moins une espèce de la liste : <i>Ruppia cirrhosa</i>	0
Isolement du réseau salé	Cortège d'espèces (faune/flore dont les espèces de la liste) présent selon la dynamique naturelle de l'habitat lagunaire	0
Enrichissement	Peu ou pas enrichi : recouvrement majoritaire d'halophytes annuelles	0
Eutrophisation	Pas ou peu de tapis d'algues épais	0
Invertébrés benthiques et phytophiles caractéristiques	Entre 2 et 4 espèces de la liste (<i>Gammaridae</i> , <i>Ecrobia ventrosa</i> , <i>Chironomus sp.</i>)	-3
NOTE		79

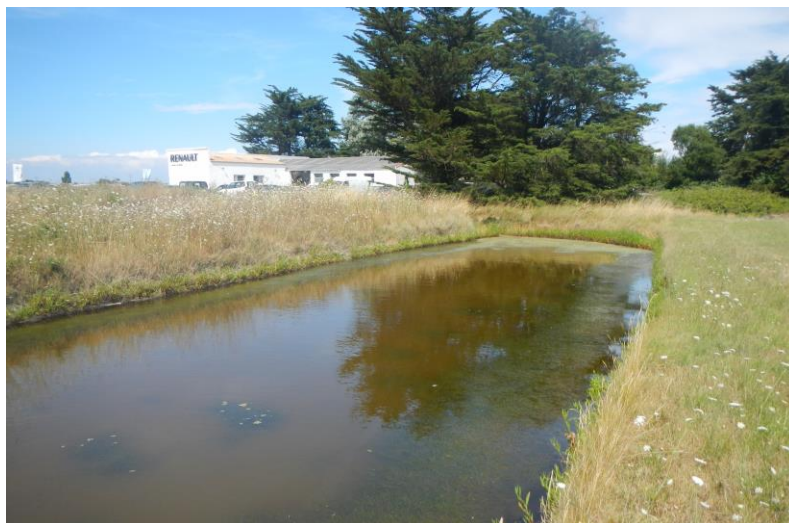
Photos

Indicateur	Valeur de l'indicateur	Note
Diversité des structures physiques	Pas de structures particulières, très remembrées	-12
Etat des berges	Quelques espèces halophiles pérennes et annuelles, avec interruption de la végétation	-6
Macrophytes caractéristiques	Au moins une espèce de la liste : <i>Ruppia cirrhosa</i>	0
Isolement du réseau salé	Cortège d'espèces (faune/flore dont les espèces de la liste) présent selon la dynamique naturelle de l'habitat lagunaire	0
Enrichissement	Peu ou pas enrichi : recouvrement majoritaire d'halophytes annuelles	0
Eutrophisation	Recouvrement par endroits, par un tapis d'algues épais, vase réduite en dessous	-12
Invertébrés benthiques et phytophiles caractéristiques	Entre 2 et 4 espèces de la liste (<i>Gammaridae</i> , <i>Sigara selecta</i>)	-3
	NOTE	67

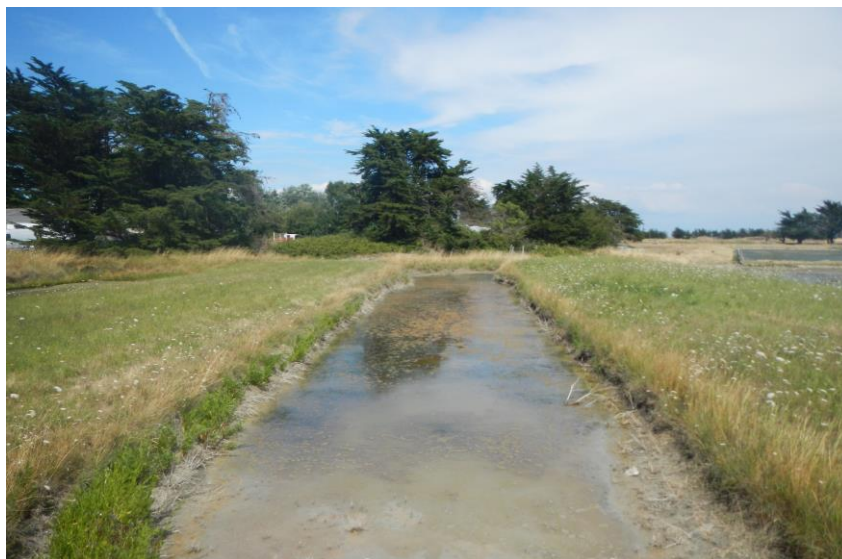
Photos

Indicateur	Valeur de l'indicateur	Note
Diversité des structures physiques	Pas de structures particulières, très remembrées	-12
Etat des berges	Quelques espèces halophiles pérennes et annuelles, avec interruption de la végétation	-6
Macrophytes caractéristiques	Pas d'espèce de la liste	-12
Isolement du réseau salé	Cortège d'espèces (faune/flore dont les espèces de la liste) présent selon la dynamique naturelle de l'habitat lagunaire	0
Enrichissement	Peu ou pas enrichi : recouvrement majoritaire d'halophytes annuelles	0
Eutrophisation	Pas ou peu de tapis d'algues épais	0
Invertébrés benthiques et phytophiles caractéristiques	Entre 2 et 4 espèces de la liste (<i>Gammaridae</i> , <i>Hediste diversicolor</i> <i>Chironomus sp.</i>)	-3
NOTE		67

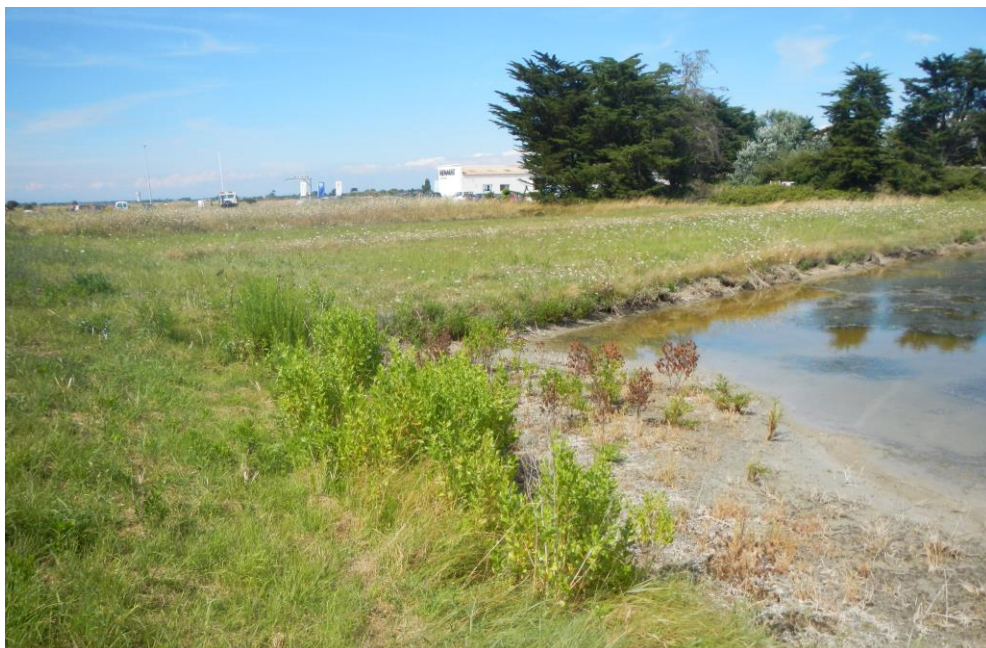
Photos

Indicateur	Valeur de l'indicateur	Note
Diversité des structures physiques	Pas de structures particulières, très remembrées	-12
Etat des berges	Quelques espèces halophiles pérennes et annuelles, avec interruption de la végétation	-6
Macrophytes caractéristiques	Au moins une espèce de la liste : <i>Ruppia cirrhosa</i>	0
Isolement du réseau salé	Cortège d'espèces (faune/flore dont les espèces de la liste) présent selon la dynamique naturelle de l'habitat lagunaire	0
Enrichissement	Peu ou pas enrichi : recouvrement majoritaire d'halophytes annuelles	0
Eutrophisation	Recouvrement par endroits, par un tapis d'algues épais, vase réduite en dessous	-12
Invertébrés benthiques et phytophiles caractéristiques	Entre 2 et 4 espèces de la liste (<i>Gammaridae</i> , <i>Ecrobia ventrosa</i> , <i>Chironomus sp.</i>)	-3
	NOTE	67

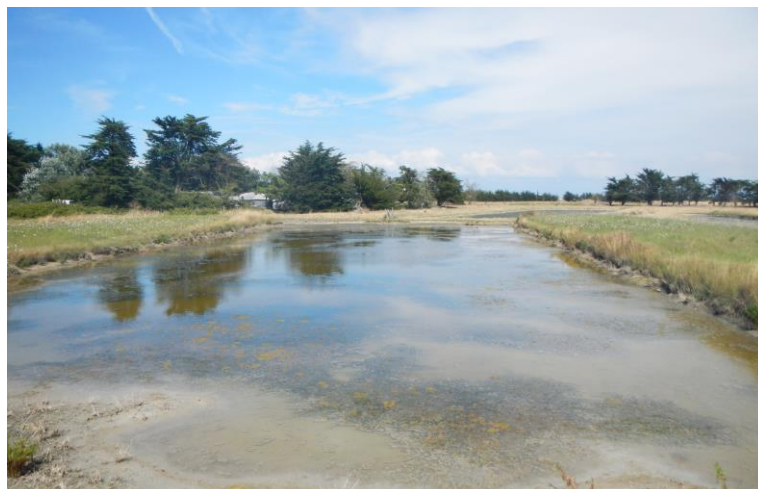
Photos

Indicateur	Valeur de l'indicateur	Note
Diversité des structures physiques	Pas de structures particulières, très remembrées	-12
Etat des berges	Quelques espèces halophiles pérennes et annuelles, avec interruption de la végétation	-6
Macrophytes caractéristiques	Au moins une espèce de la liste : <i>Ruppia cirrhosa</i>	0
Isolement du réseau salé	Cortège d'espèces (faune/flore dont les espèces de la liste) présent selon la dynamique naturelle de l'habitat lagunaire	0
Enrichissement	Peu ou pas enrichi : recouvrement majoritaire d'halophytes annuelles	0
Eutrophisation	Recouvrement par endroits, par un tapis d'algues épais, vase réduite en dessous	-12
Invertébrés benthiques et phytophiles caractéristiques	Au moins 5 espèces de la liste (<i>Palaemonetes varians</i> , <i>Hediste diversicolor</i> , <i>Cerastoderma glaucum</i> , <i>Chironomus sp.</i> , <i>Ecrobia ventrosa</i>).	0
NOTE		70

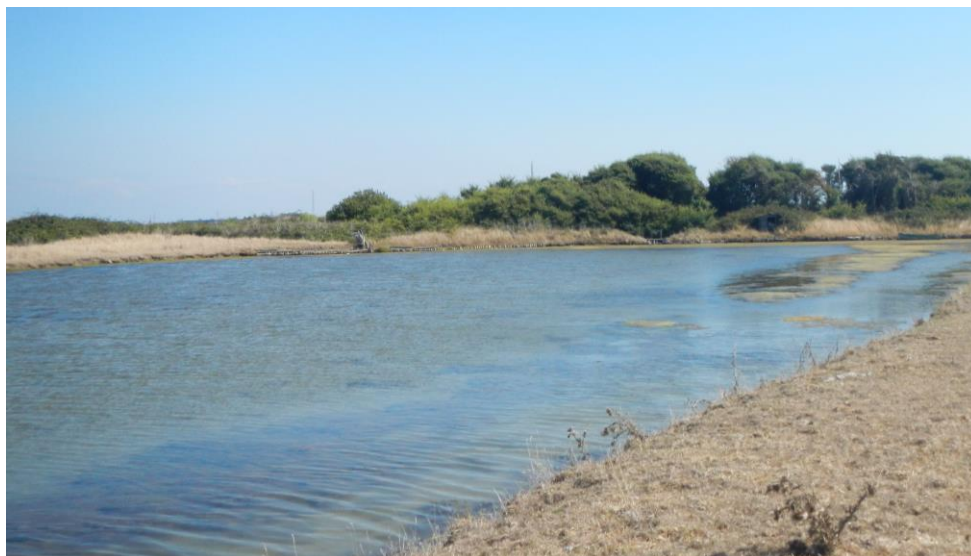
Photos

Indicateur	Valeur de l'indicateur	Note
Diversité des structures physiques	Pas de structures particulières, très remembrées	-12
Etat des berges	Quelques espèces halophiles pérennes et annuelles, avec interruption de la végétation	-6
Macrophytes caractéristiques	Au moins une espèce de la liste : <i>Ruppia maritima</i>	0
Isolement du réseau salé	Cortège d'espèces (faune/flore dont les espèces de la liste) présent selon la dynamique naturelle de l'habitat lagunaire	0
Enrichissement	Peu ou pas enrichi : recouvrement majoritaire d'halophytes annuelles	0
Eutrophisation	Recouvrement par endroits, par un tapis d'algues épais, vase réduite en dessous	-12
Invertébrés benthiques et phytophiles caractéristiques	Au moins 5 espèces de la liste (<i>Palaemonetes varians</i> , <i>Cerastoderma glaucum</i> , <i>Ecrobia ventrosa</i> , <i>Lekanasphaera hookeri</i> , <i>Chironomus sp.</i>)	0
	NOTE	70

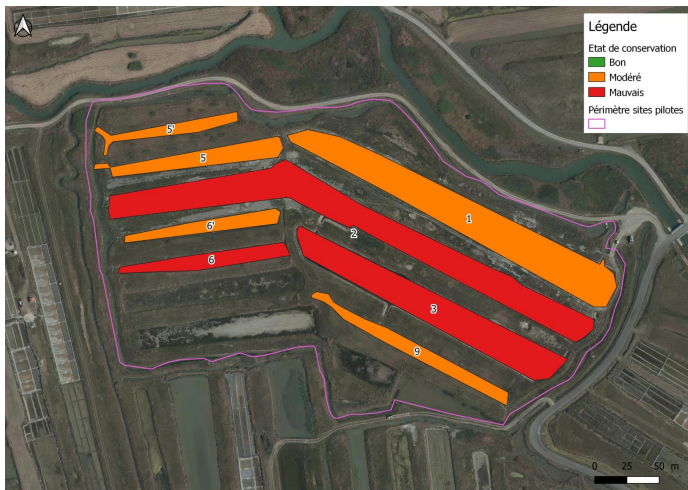
Lagune n°9	Avant travaux	-12	0	-12	0	0	0	-3	73	+3
	Après travaux	-12	0	-12	0	0	0	0	76

Figure 19 : Etat de conservation avant travaux

Figure 20 : Etat de conservation après travaux

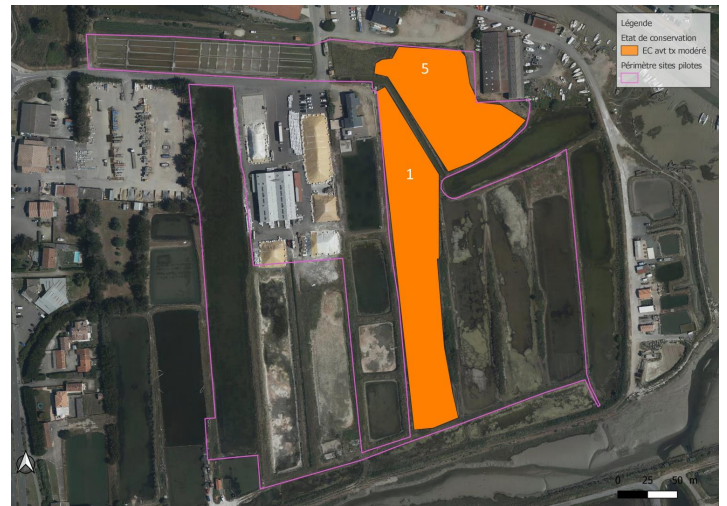
Figure 23 : Etat de conservation avant travaux

Figure 24 : Etat de conservation après travaux

L'état de conservation de la lagune n°1 reste « modéré ». La notation de cette lagune a, néanmoins, légèrement baissé. En effet, les travaux de restauration du marais ont nécessité la reprise d'un bossis pour s'assurer de son étanchéité en vue de la remise en activité du bassin. Ces travaux ont impacté un linéaire de végétation halophiles pérennes (*Obione*). La berge a été reprise de manière à ce que les végétations de prés salés puissent se réinstaller. Un temps de cicatrisation étant nécessaire, seules les végétations annuelles à *Salicornes* ont pour le moment fait leur apparition. L'état de conservation de la lagune n°5 est, quant à lui, resté inchangé. Les travaux menés sur cette lagune ont permis de rebâtir et rehausser les structures existantes.
