Juillet 2024

Suivis piscicoles sur le site pilote de Doridon dans le cadre du LIFE Sallina sur l'île de Noirmoutier (85)

LIFE17 NAT/FR/000519

RAPPORT FINAL

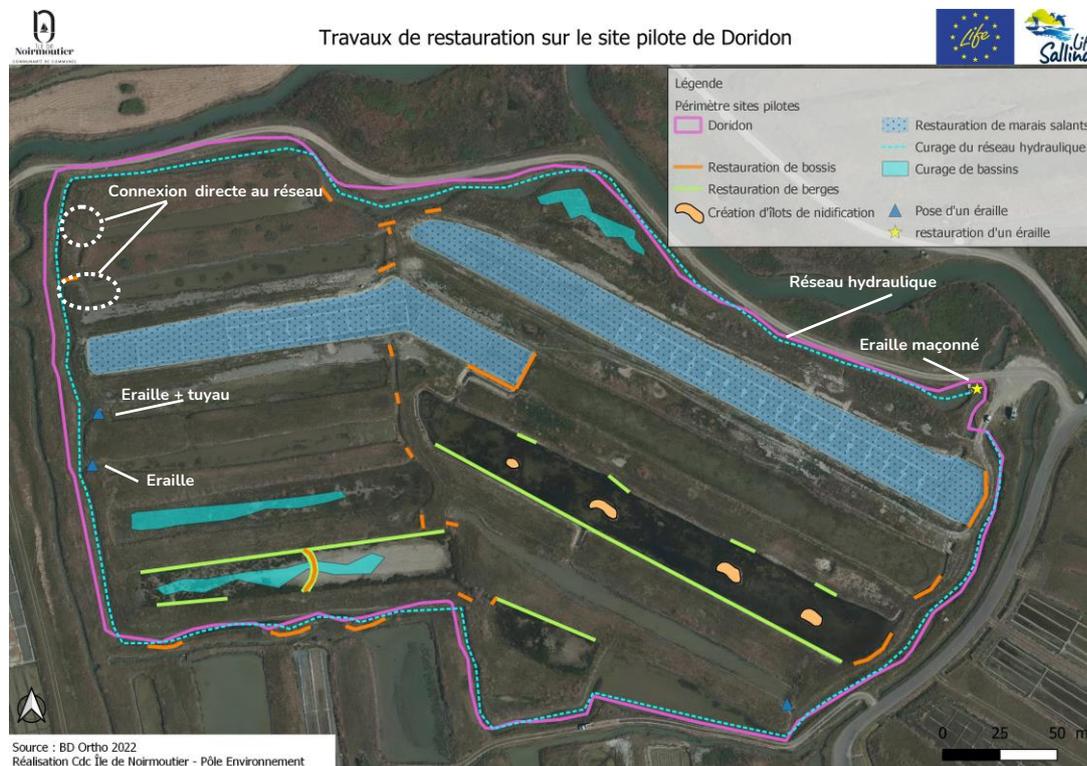
Figure 2 : Localisation des travaux

Le site pilote de Doridon est en connexion quasi-directe avec l'étier du Moulin (réseau primaire). Le réseau hydraulique dessert ensuite l'ensemble des lagunes du site pilote. L'ouvrage d'entrée est un éraille maçonné avec une largeur d'ouverture d'environ 80 cm. Cet ouvrage a été restauré dans le cadre du LIFE fin 2019. De nouveaux travaux ont été réalisés pour améliorer la continuité piscicole :

- Curage du réseau hydraulique
- Un bassin a été remis en connexion directe avec le réseau hydraulique
- Trois bassins ont fait l'objet de la pose d'un éraille

A noter que deux des trois érailles ont été aménagés d'un tuyau (diamètres 200 et 125mm). Le 3^e éraille a été maintenu dans son fonctionnement traditionnel à savoir avec un passage d'eau par déverse au-dessus des deux séries de planches maintenues par de l'argile.

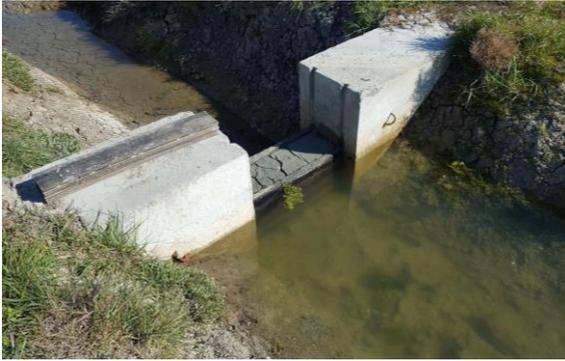
Photo 1 : Éraille traditionnel

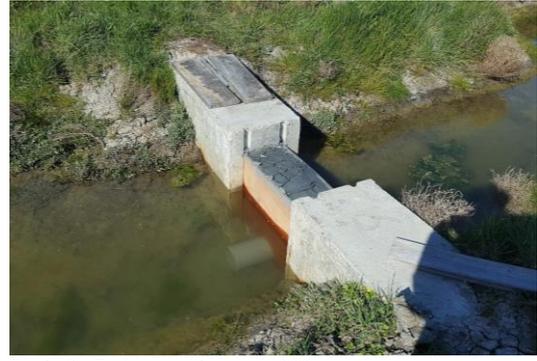
Photo 2 : Éraille avec tuyau de 200mm

La présence plus importante de mulets sur la phase de suivis en mode vidange laisse penser que certaines modalités de gestion peuvent être plus contraignantes que d'autres. En effet, il apparaît que le tuyau avec coude aménagé dans l'éraille a pu bloquer la sortie des mulets et serait donc un frein pour la « dévalaison » des poissons.

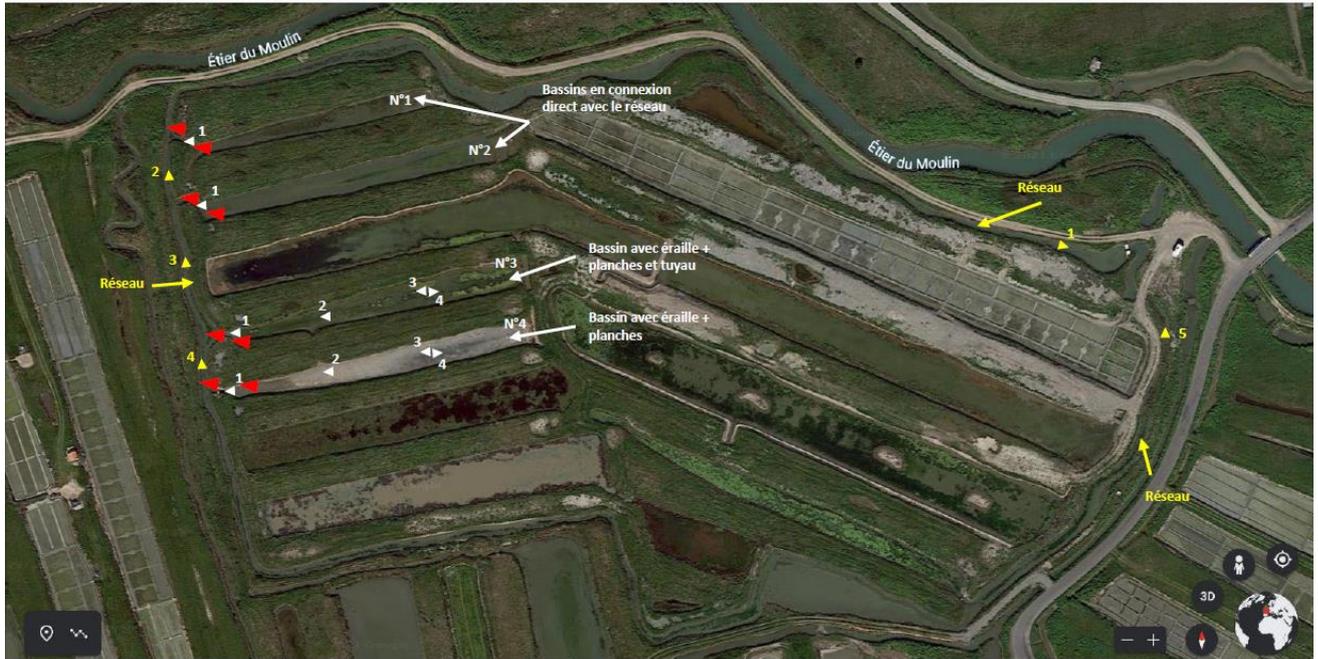
Figure 3 : Localisation des nasses

- 5 nasses dans le réseau hydraulique : la 1^{ère} après l'éraille d'entrée, la 2^e entre les deux bassins en connexion directe, la 3^e avant le bassin « éraille traditionnel » et la 4^e avant le bassin « éraille + tuyau »,
- 1 nasse pour chacun des deux bassins en connexion directe (disposée à l'entrée des bassins),
- 4 nasses par bassin pour les deux bassins avec éraille (les nasses ont été posées côté bassin après l'ouvrage d'alimentation)

- 5 nasses dans le réseau hydraulique : la 1^{ère} après l'éraille d'entrée, la 2^e entre les deux bassins en connexion directe, la 3^e avant le bassin « éraille traditionnel » et la 4^e avant le bassin « éraille + tuyau »,
- 2 nasses par bassin pour l'ensemble des bassins (en amont et aval des ouvrages ou connexions directes ; les nasses sont positionnées en entrée de bassins pour capter un maximum de poissons).

◀ Nasse pour prélèvement en mode vidange (2 nasses / bassin + 5 nasses du « réseau »)

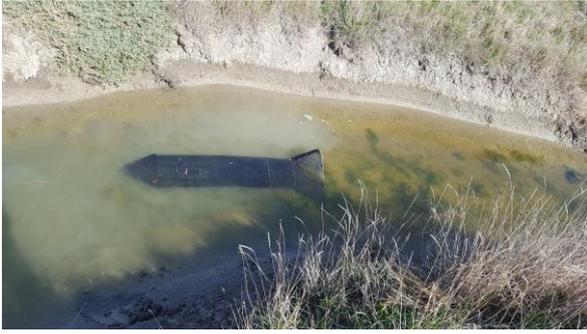
Photo 3 : Nasse

Les suivis piscicoles ont été réalisés au moyen de nasses utilisées pour le suivi des anguilles. Ces engins de pêche ont été disposés de manière à évaluer la diversité piscicole du réseau hydraulique ainsi que de quatre bassins.

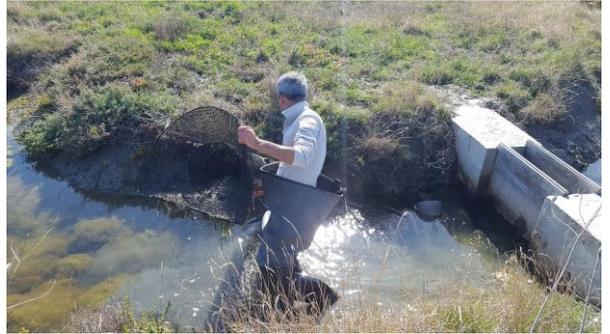
Photo 4 : Relève d'une nasse

Pour chaque relève, les espèces ont été déterminées et dénombrées. Pour les poissons (anguille, mullet...), des mesures de taille ont également été effectuées.

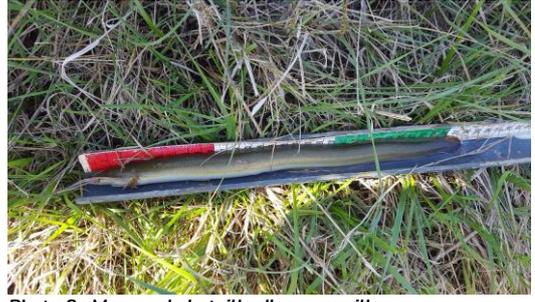
Photo 8 : Mesure de la taille d'une anguille

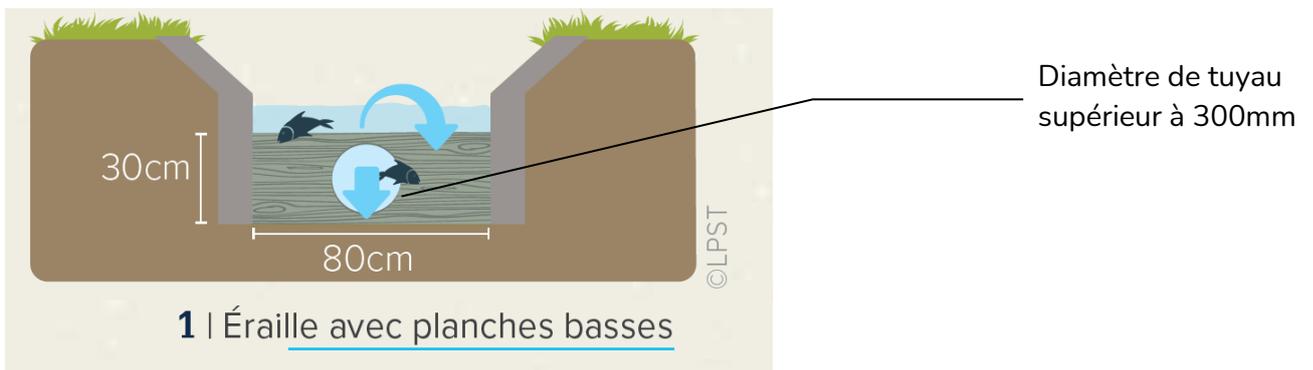
Au vu des faibles effectifs de poissons capturés, notamment dans le réseau, il s'avère que le réseau hydraulique actuel, pourtant en connexion directe avec l'étier, n'est pas favorable à la colonisation piscicole. Une réflexion pourrait être menée concernant l'aménagement et la gestion de l'éraille en début de circuit, en aménageant un clapet anti-retour permettant la circulation par le fond lors des prises d'eau en plus du passage par déverse (cf schéma ci-dessous).

Figure 4 : Fonctionnement d'un éraille aménagé en faveur de la faune piscicole (schéma réalisé par Les Pieds sur Terre)
