ÉVALUATION DE L'IMPACT DES TRAVAUX SUR LES HERBIERS AQUATIQUES LAGUNAIRES (44)

Décembre 2023

Evaluation de l'impact des travaux sur les herbiers aquatiques lagunaires

A20.035A
Suivi 2023

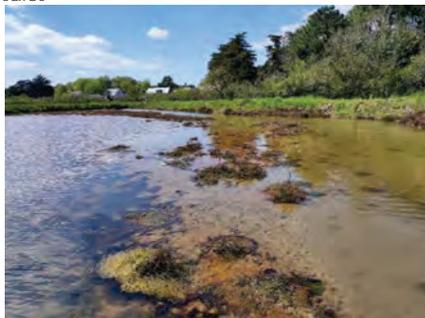
Lagune 1

La lagune 1 présente une communauté à Ruppie maritime (*Ruppia maritima*) - rattachée à l'alliance du *Ruppion maritimae* - dont le recouvrement global au sein de la lagune est d'environ 10 %. Un seul pied de *Lamprothamnium papulosum* a été recensé. On note la présence de plusieurs tapis d'algues, signe d'eutrophisation.

Les parties sud et est de la lagune présentent toujours un signe d'enrichissement lié à la présence d'une communauté des prés salés dominée par la Salicorne (*Salicornia sp.*) et l'Obione (*Halimione portulacoides*).

L'état de conservation de la lagune est jugé modéré avec une note globale de 70.

Les résultats de l'année 2023 montre une forte baisse de l'herbier dont le recouvrement était remonté en 2022 (40%) et est passé à 10 % en 2023. Lors de l'état initial, la densité de l'herbier était notée comme « forte », suggérant des fluctuations annuelles dans le développement de la Ruppie. De plus, l'eutrophisation de la lagune semble s'être amplifiée avec un recouvrement de tapis d'algues plus important que les années précédentes.

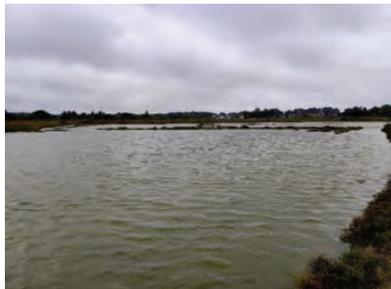
Lagune 3

La lagune 3 présentait lors de l'inventaire une forte turbidité de l'eau. Les communautés présentes au sein de la lagune sont constituées d'algues vertes marquant une importante eutrophisation du milieu. On observe toutefois un herbier à *Ruppia cirrhosa*, à faible recouvrement (<5%).

L'ouest de la lagune présente un secteur colonisé par des halophytes annuelles et pérennes : Obione, Soude marine, Salicorne annuelle, etc. Ce milieu marque un léger enrichissement de la lagune. On recense un seul pied de Baccharis à feuilles d'Halimium (jeune pousse) sur la berge Nord.

L'état de conservation de la lagune est jugé bon avec une note globale de 86.

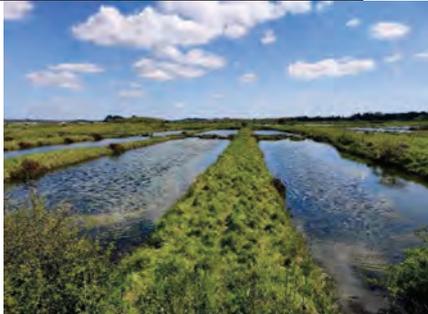
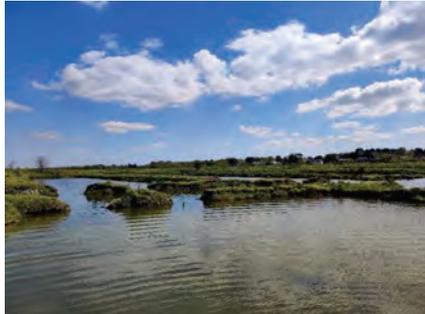
Lagune 4

La lagune 4 regroupe 8 claires communiquant les unes avec les autres, délimitées par des diguettes et petits îlots. Les berges sont majoritairement colonisées par les espèces des prés salés atlantiques (*Salicornia* et *Obione*). La lagune ne présente pas d'herbiers. La lagune montre une eutrophisation relativement importante au sein de certaines claires avec un recouvrement important de Cladophores (+75%).

L'état de conservation de la lagune est jugé modéré avec une note globale de 76.

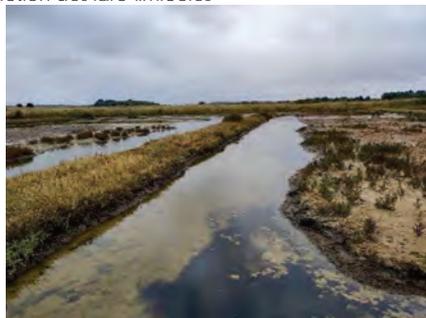
Lagune 5

La lagune 5 possède des structures diversifiées et présente de nombreuses diguettes reliées entre-elles. Une végétation pérenne de prés salés composée d'Obione, Soude maritime et Salicorne se développe au sud de la lagune. De nombreux pieds de Baccharis à feuilles d'Halimium se développent sur les digues et les diguettes.

Des herbiers à Ruppia spiralée sont présents sur l'ensemble de la lagune, avec un recouvrement allant de 1% à 50%.

L'état de conservation de la lagune est jugé bon avec une note globale de 86.

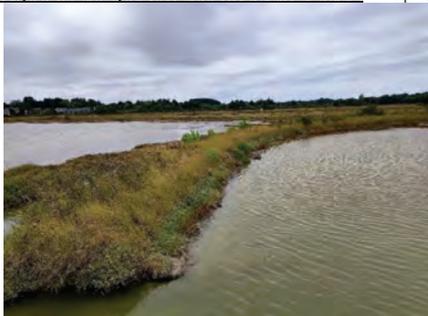
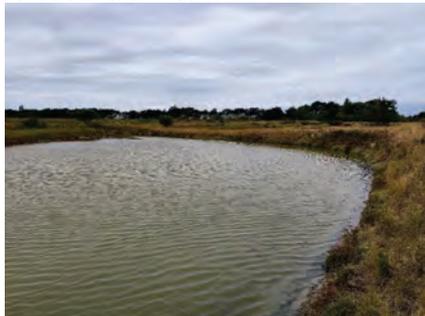
Lagune 6

La lagune 6 présente des communautés des prés salés avec en majorité de la Salicorne et de l'Obione. Aucun herbier aquatique n'a été observé lors du passage. Plusieurs pieds de Baccharis à feuilles d'Halimium ont été identifiés sur les berges de la lagune. La lagune montre une légère eutrophisation avec la présence d'ulves.

L'état de conservation de la lagune est jugé bon avec une note globale de 86.

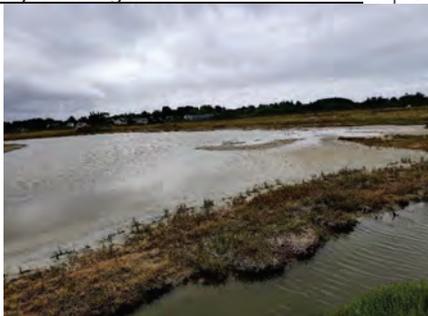
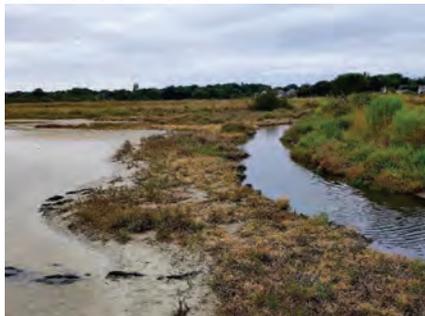
Lagune 7

La lagune 7 est connectée à la lagune 3, elle présente 2 îlots. Une communauté à Ruppie spiralée (*Ruppia cirrhosa*) - rattachée à l'alliance du *Ruppion maritimae* est présente au sein de la lagune, le recouvrement par l'espèce est très faible (entre 1 et 5 %). On note une légère eutrophisation du milieu avec la présence d'algues vertes. Des communautés des prés salés sont en cours de développement à l'ouest de la lagune traduisant un enrichissement. Un linéaire de Baccharis à feuilles d'Halimium est présent sur la berge Nord de la lagune. L'état de conservation de la lagune est jugé bon avec une note globale de 86.

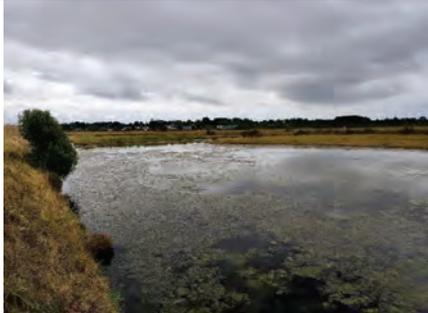
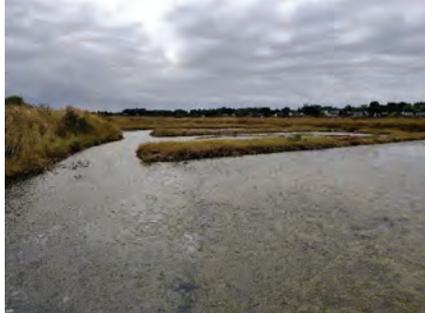
Lagune 8

La lagune 8 est structurée par de nombreux bassins mais également par des diguettes et deux îlots. La diversité des structures est importante. Les berges, sont colonisées de manière éparse par des communautés des prés salés. Plusieurs pieds de Baccharis à feuilles d'Halimium sont présents sur les berges et les diguettes en recouvrement important. Les marqueurs d'eutrophisation y sont également présents avec les algues vertes (Cladophores).

Des communautés d'herbier à Ruppia spiralée sont présentes dans l'ensemble de la lagune avec des recouvrement variant de 20% à 80 %.

L'état de conservation de la lagune est jugé modéré avec une note globale de 71.

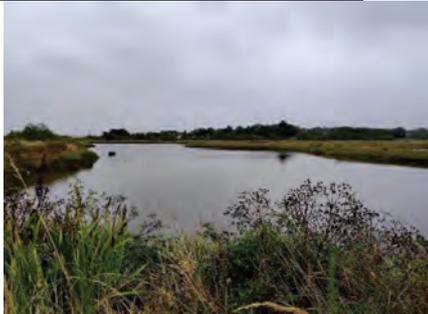
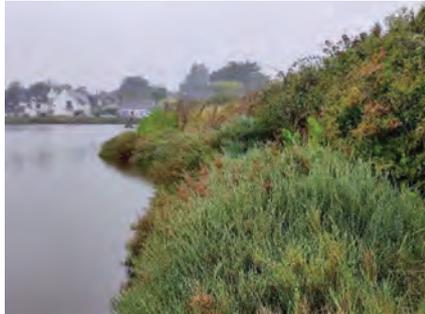
Lagune 9

La lagune présente une communauté de prés salés avec une végétation caractéristique telles que la Salicorne, l'Obione ou encore la Soude ligneuse, au nord de la lagune, traduisant un léger enrichissement.

L'ensemble de la lagune est colonisé par un herbier à Ruppie spiralée (*Ruppia cirrhosa*), présentant un faible recouvrement d'environ 1 %. Des algues du genre *Ulva* sont présentes de façon très éparse, n'indiquant pas d'eutrophie du milieu.

Des pieds de Baccharis à feuilles d'Halimium sont présents sur les berges au nord de la lagune.

L'état de conservation de la lagune est jugé bon avec une note globale de 86.

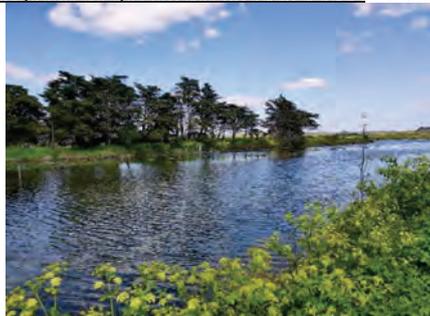
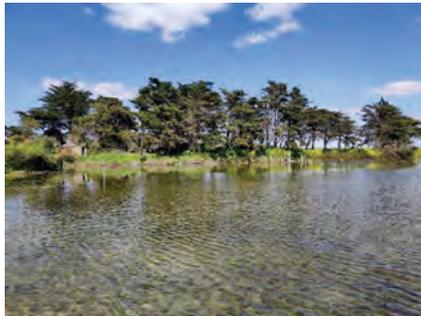
Lagune 10

La lagune est peu diversifiée au niveau de ses structures. Les berges sont également peu colonisées par les communautés de pré salé.

Un herbier à Ruppia maritime est présent, celui-ci peut être rattaché à l'alliance du *Ruppion maritimae*. Cette espèce est accompagnée de tapis d'algues (Cladophores) permettant de définir une importante eutrophie du milieu.

L'état de conservation de la lagune est jugé modéré avec une note globale de 70.

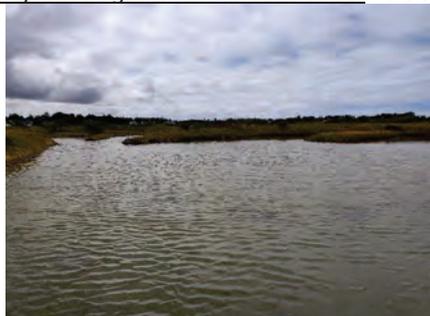
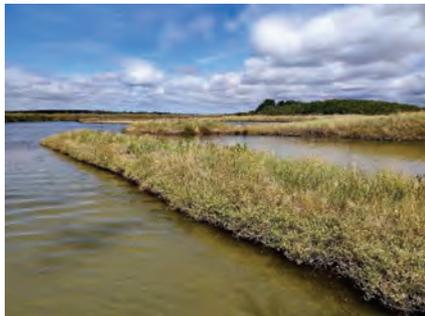
Lagune 11

La lagune 11 a fait l'objet de travaux en début d'année 2020. Elle se compose de plusieurs îlots et diguettes donnant une structuration variée à la lagune. Les berges sont colonisées de manière éparse par les espèces halophiles des prés salés atlantiques. Plusieurs secteurs colonisés par le Baccharis à feuilles d'Halimium (*Baccharis halimifolia*) ont également été relevés sur les berges, les îlots, les digues et les diguettes. La lagune accueille un herbier aquatique à Ruppie spiralee (*Ruppia cirrhosa*) ayant un recouvrement de 10% à 80%. Elle est accompagnée de quelques pieds de Ruppie maritime (*Ruppia maritima*). Des tapis d'algues vertes sont présents en faible quantité, suggérant une légère eutrophie du milieu.

L'état de conservation de la lagune est jugé bon avec une note globale de 92.

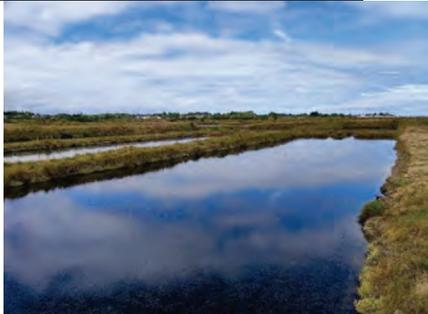
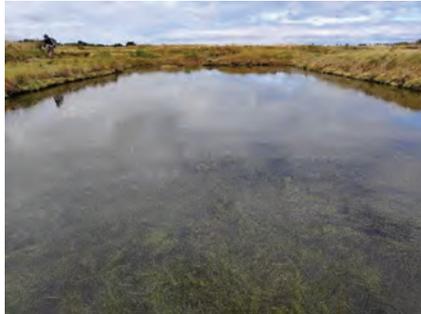
Lagune 12

La lagune 12 est structurée par des diguettes, entrecoupant plusieurs bassins tous reliés entre eux. Un herbier de Ruppie spiralée (*Ruppia cirrhosa*) est présent, son recouvrement est variable suivant les bassins, entre 25% à 80%, il est globalement plus important dans les bassins nord de la lagune ou la hauteur d'eau est légèrement plus faible. L'herbier à Ruppie spiralée (*Ruppia cirrhosa*) est accompagné de quelques pieds de Ruppie maritime (*Ruppia maritima*). Plusieurs pieds de Baccharis à feuilles d'Halimium (*Baccharis halimifolia*) ont été observés sur l'îlot, les digues et les berges de la lagune. Une végétation caractéristique des prés salés est également présente à l'est de la lagune. On note que la turbidité de l'eau est également importante dans les bassins sud.

L'état de conservation de la lagune est jugé bon avec une note globale de 98.

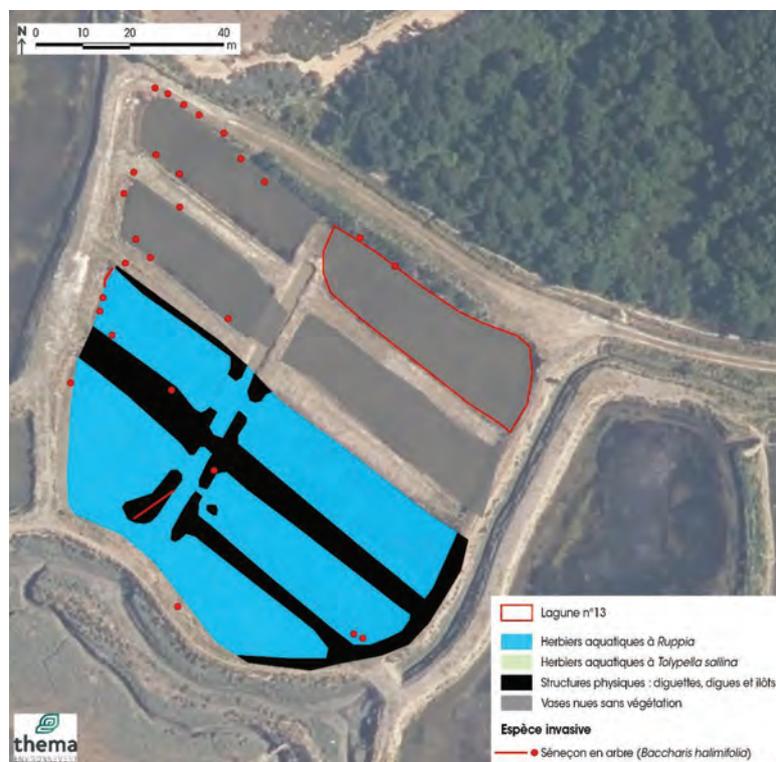
Habitats de la lagune n°13

Surface	752 m ²
Structures physiques	Pas de structures particulières
Etat des berges	Quelques espèces halophiles, pérennes et annuelles, avec interruption de la végétation
Typologie Corine Biotope	/
Composition des herbiers (coefficient abondance/dominance)	/
Enrichement	Lagune peu ou pas enrichée
Eutrophie du milieu	Pas ou peu de tapis d'algues épais
EEE sur les berges	Présence de quelques pieds de Baccharis à feuilles d'Halimium
Hauteur d'eau (cm)	Lagune asséchée
Hauteur de vase (cm)	
pH	
Salinité	
Note globale	74

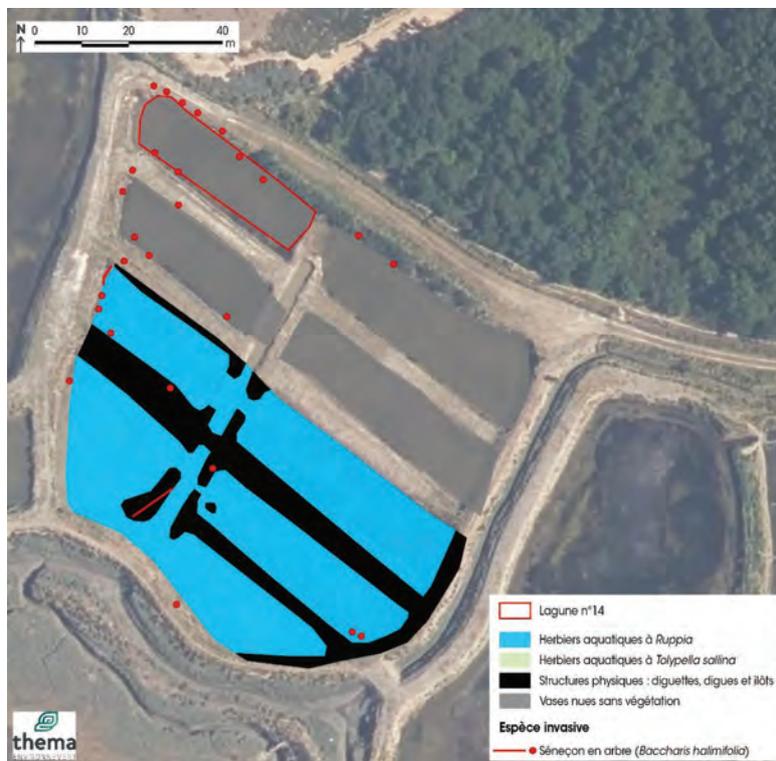
Habitats de la lagune n°14

La lagune 14 possède une structure relativement homogène avec la présence ponctuelle de communautés des prés salés sur les berges. Aucun herbier lagunaire n'a pu être observé au sein de la lagune de par son assèchement estival. Plusieurs pieds de *Baccharis à feuilles d'Halimium* sont présents sur la berge nord de la lagune et sur la berge sud dans une moindre mesure.

L'état de conservation de la lagune est jugé modéré avec une note de 74.

L'état initial de 2016 et la cartographie de 2019 mettent en évidence la présence, par le passé d'une communauté de *Ruppia spiralee* (*Ruppia cirrhosa*). Aucune espèce végétale n'avait été observée lors du passage sur site en 2020, suggérant que les conditions défavorables au développement d'herbier lagunaires étaient temporaires. En 2023, la lagune était asséchée (date de passage : 26/07/23).

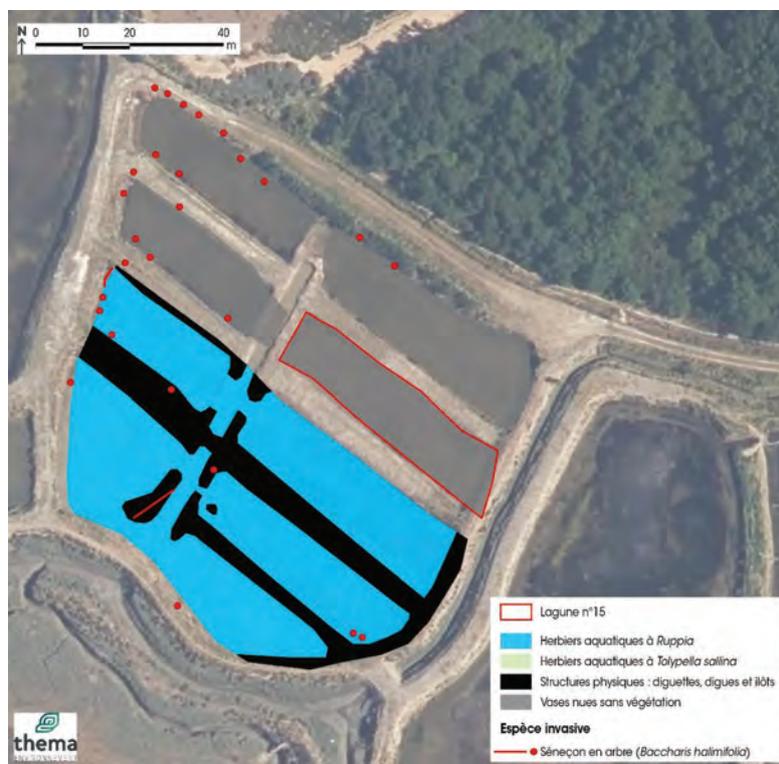
Habitats de la lagune n°15

La lagune 15 possède une structure relativement homogène avec la présence très ponctuelle de communautés des prés salés sur les berges. Aucun herbier lagunaire n'a pu être observé au sein de la lagune de par son assèchement estival.

L'état de conservation de la lagune est jugé modéré avec une note globale de 76.

L'état initial de 2016 et la cartographie de 2019 mettent en évidence la présence par le passé d'une communauté de Ruppie spiralée (*Ruppia cirrhosa*). La lagune est désormais propice au maintien de cet herbier saumâtre du *Ruppia maritima*, ainsi qu'au développement d'un herbier à Chara en queue de renard du *Lamprothamnetum papulosi* - *Tolypelletosum salinae*. En 2023, la lagune était asséchée (date de passage : 26/07/23).

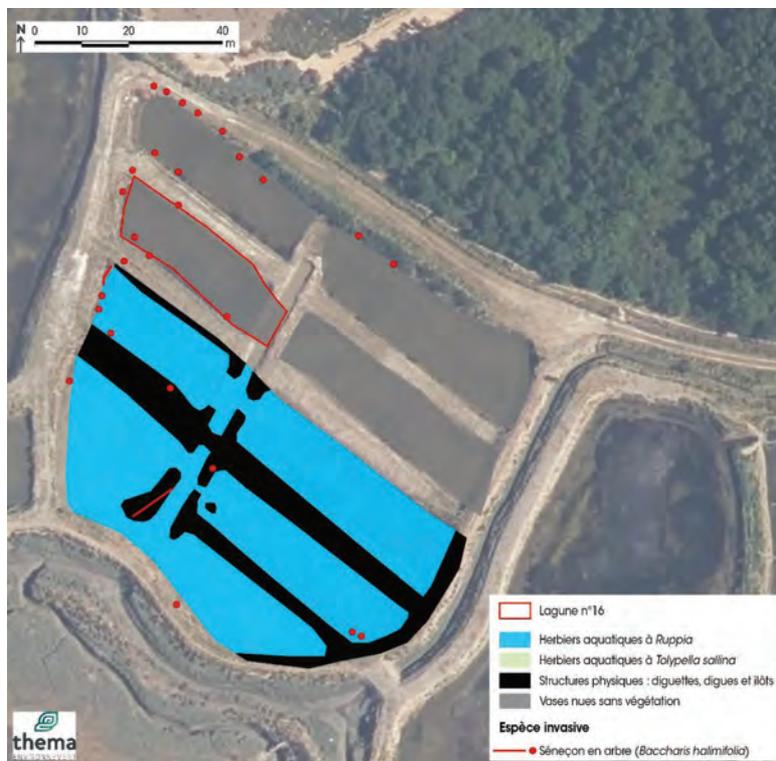
Habitats de la lagune n°16

La lagune 16 possède une structure relativement homogène avec la présence ponctuelle de communautés des prés salés sur les berges. Aucun herbier lagunaire n'a pu être observé au sein de la lagune de par son assèchement estival. Plusieurs pieds de *Baccharis* à feuilles d'*Halimium* ont été observés sur les berges.

L'état de conservation de la lagune est jugé modéré avec une note globale de 74.

L'état initial de 2016 et la cartographie de 2019 mettent en évidence la présence, par le passé d'une communauté de *Ruppia* spiralée (*Ruppia cirrhosa*). Aucun herbier n'avait été observé en 2020 mais un herbier de *Ruppia* spiralée est de nouveau observé depuis 2021. En 2023, la lagune était asséchée (date de passage : 26/07/23).

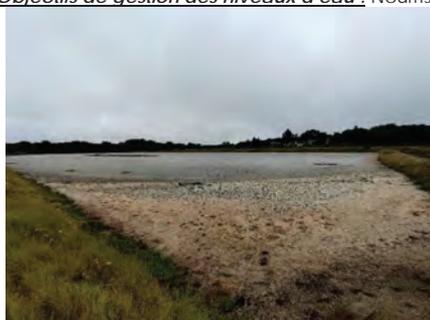
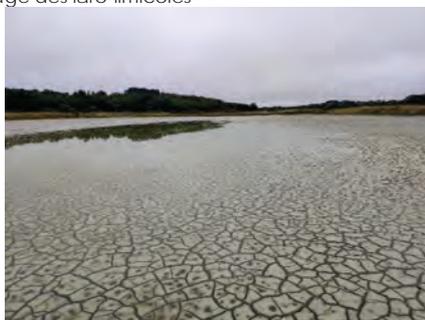
Lagune 26

Les berges de la lagune sont colonisées par une ceinture de végétation pionnière à *Salicornia* et par une communauté de prés salés à *Obione* (*Halimione portulacoides*).

La lagune est peu structurée, elle ne présente pas de diguette ou d'îlot. Aucune espèce végétale vasculaire ou appartenant à la famille des *Characeae* n'a été observée dans la lagune lors du passage sur site. Aucun herbier lagunaire n'a pu être observé au sein de la lagune de par son assèchement estival. Quelques pieds de *Baccharis* à feuilles d'*Halimium* ont été observés sur les berges au sud de la lagune.

L'état de conservation global de la lagune est jugé modéré avec une note globale de 80.

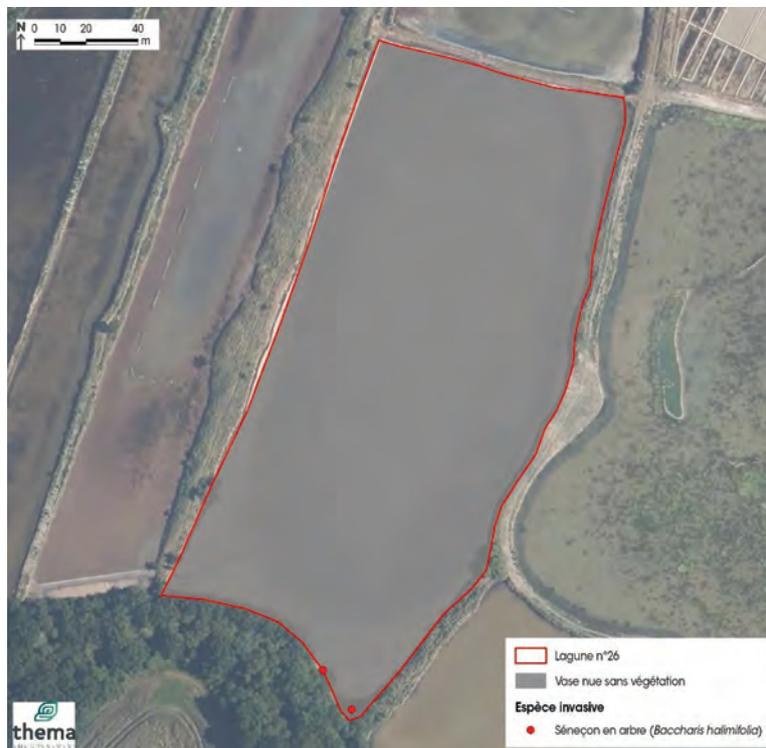
Habitats de la lagune n°26

L'état initial de 2016 ainsi que la cartographie de 2019 ne mentionnent pas la présence d'herbier aquatique. Aussi il est probable que les particularités physico-chimiques de la lagune soient défavorables au développement d'une végétation. En 2023, la lagune était asséchée (date de passage : 28/07/23).

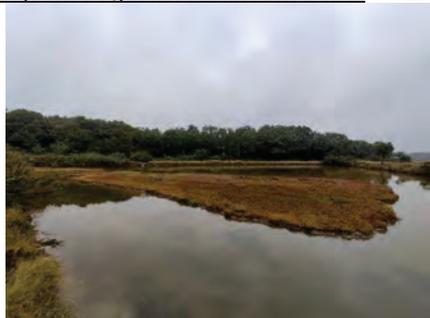
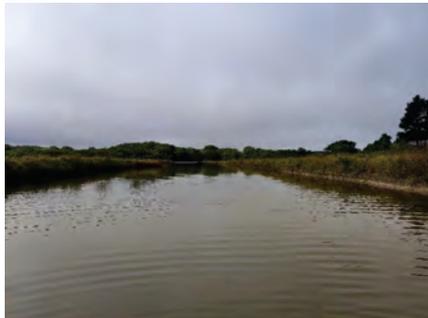
Lagune 27

La lagune 27 présente une structuration complexe avec deux bassins connectés séparés dans toute leur longueur par une digue.

La lagune en elle-même est colonisée par une communauté des eaux saumâtres à Ruppie spiralée (*Ruppia cirrhosa*) - rattachée à l'alliance du *Ruppion maritimae*, dont le recouvrement est assez important (65%). Au sud-ouest, une communauté des prés salés est en cours de développement traduisant un enrichissement. De nombreux pieds de *Baccharis* à feuilles d'*Halimium* ont également été observés sur les berges et la digue centrale de la lagune. L'état de conservation de la lagune est jugé mauvais avec une note globale de 68.

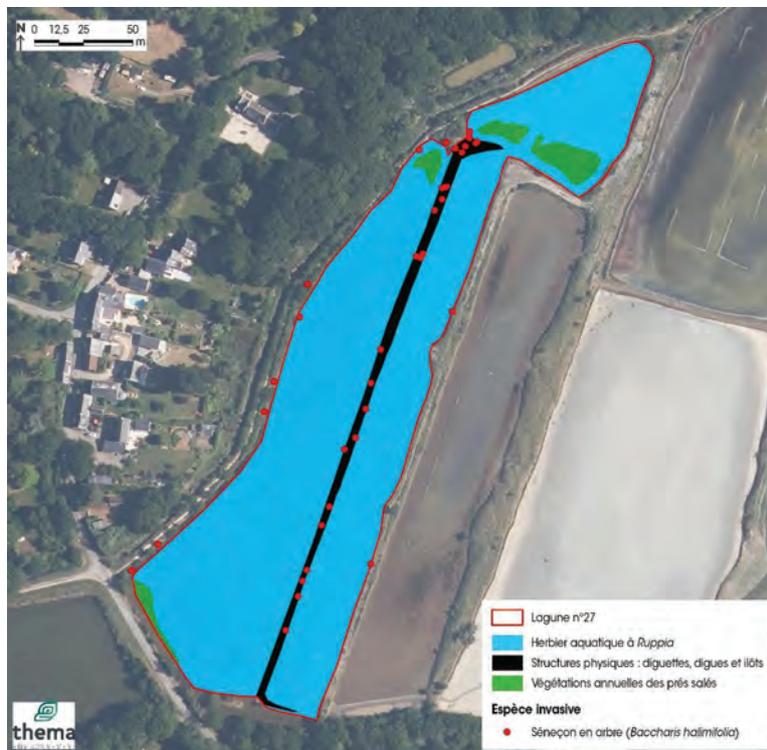
Habitats de la lagune n°27

Le suivi de 2023 montre une colonisation généralisée de la lagune alors qu'en 2022, l'extrémité Nord et un patch à l'extrémité Sud-Ouest étaient cartographiés en eau libre sans végétation. La densité d'herbier était notée comme étant moyenne en 2016 et la cartographie de 2019 mettait également en évidence la présence d'une communauté de Ruppie spiralée (*Ruppia cirrhosa*).

En 2023, l'herbier demeure constant et une communauté de prés salés se développe au sud-ouest de la lagune.

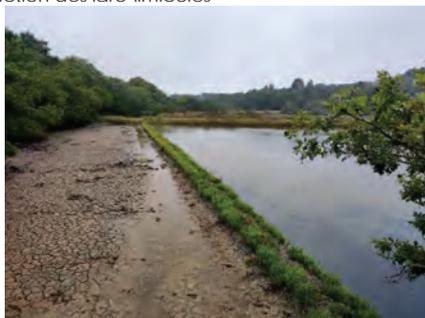
Lagune 28

La lagune 28 est structurée par la présence d'une diguette au sud, de petits îlots sont présents au sein de la lagune et sont colonisés par des espèces halophiles. Une communauté de prés salés est présente au niveau des berges de la lagune, avec en espèce majoritaire, la Salicorne (*Salicornia sp.*). La lagune en elle-même est colonisée par une communauté des eaux saumâtres à Ruppie spiralée (*Ruppia cirrhosa*), rattachée à l'alliance du *Ruppion maritimae*, dont le recouvrement varie de 5 % au sud de la lagune à 50 % au nord. On note plusieurs pieds de Baccharis à feuilles d'Halimium sur les berges de la lagune. Présentant un recouvrement majoritaire d'algues vertes, l'état de conservation global de la lagune est jugé étant mauvais avec une note globale de 68.

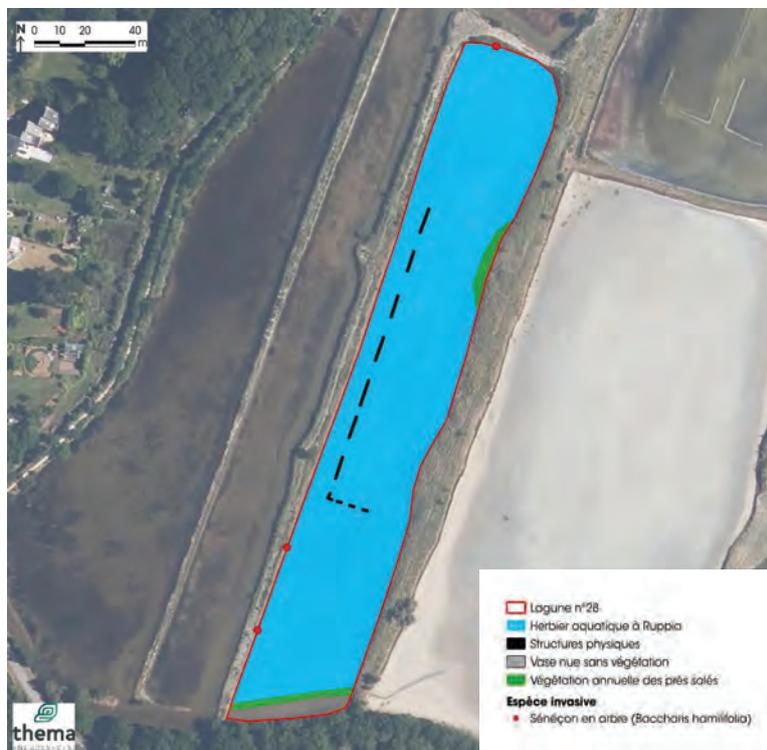
Habitats de la lagune n°28

Les résultats de l'année 2023 suggèrent que l'occupation du sol a évolué vers une eutrophisation généralisée, en comparaison avec l'état initial de 2016 et la cartographie de 2019. Cela montre également une diminution du recouvrement de la Ruppie. La densité de l'herbier de Ruppie

spiralée (<i>Ruppia cirrhosa</i>) était indiquée comme « moyenne » en 2016, elle couvrait 80 % de la surface en 2019 et recouvre 5 à 50 % en 2023.		
------------------------------------------------------------------------------------------------------------------------------------------------------	--	--

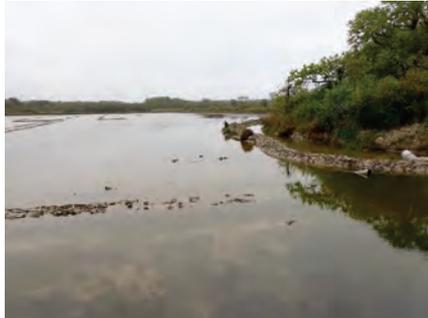
Lagune 29

La lagune 29 possède des structures diversifiées. Une végétation pérenne de prés salés à Salicorne, s'est développé sur tout le pourtour de la lagune, traduisant un enrichissement. La lagune présente des signes d'eutrophisation dû aux algues vertes observées lors du passage sur site. Un pied de Baccharis à feuilles d'Halimium a été identifié sur les berges.

L'état de conservation de la lagune est jugé mauvais avec une note globale de 62.

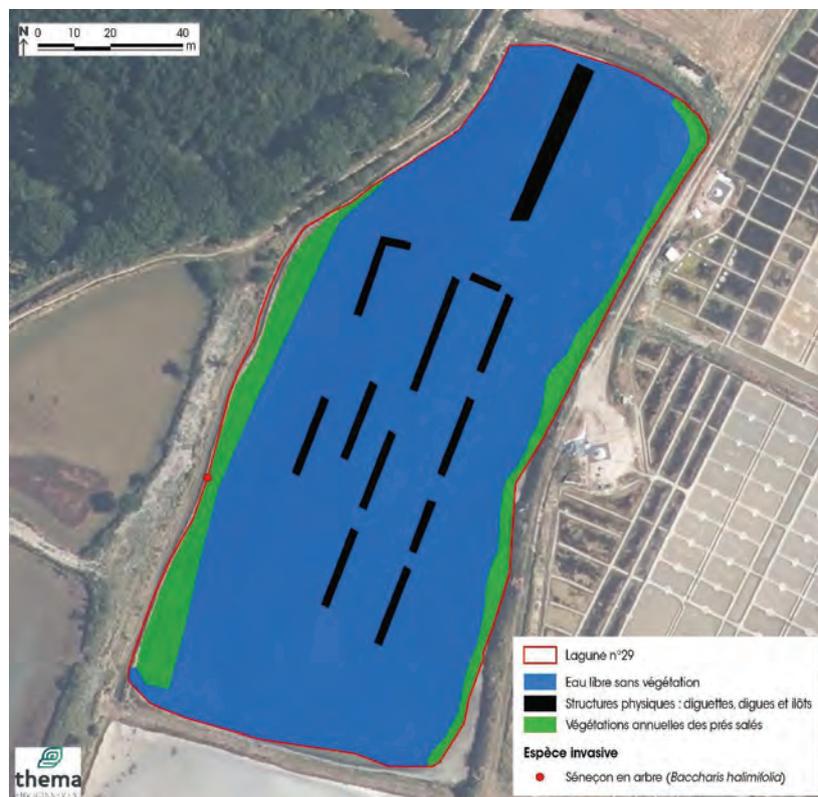
Habitats de la lagune n°29

L'état initial de 2016 et la cartographie de 2019 mettent en évidence la présence, par le passé, d'une communauté de Ruppie spiralée (*Ruppia cirrhosa*) dont le recouvrement était moyen en 2016 et important en 2019. Les passages sur site en 2022 et 2023 n'ont pas mis en évidence la présence de cet herbier lagunaire suggérant que les particularités physico-chimiques de la lagune soient défavorables au développement d'une végétation.

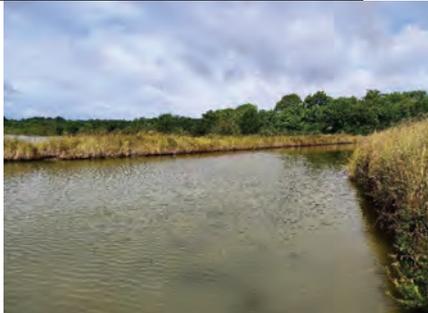
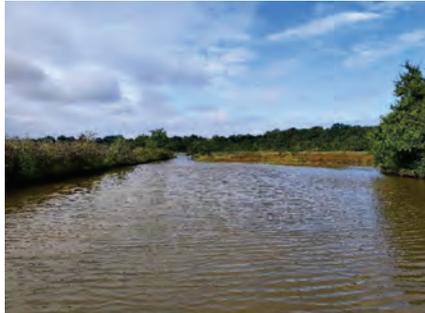
Lagune 30

La lagune 30 possède des structures diversifiées. Une végétation pérenne de prés salés se développe sur le pourtour sud de la lagune, traduisant un enrichissement. Une roselière à *Phragmites australis* se développe également à l'ouest de la lagune. Au nord, des formations à *Elymus pycnanthus*, ainsi que des groupements à *Juncus maritimus* et à *Juncus gerardii* sont présents. Un herbier à Ruppie spiralée (*Ruppia cirrhosa*) avec un recouvrement de 5 à 50%, se développe dans le bras d'eau au nord de la lagune. On note de nombreux pieds de Baccharis à feuilles d'Halimium en mélange avec la formation halophile à *Juncus maritimus* (centre de la lagune) et de manière plus ponctuelle sur les berges.

L'état de conservation de la lagune est jugé modéré avec une note globale de 76.

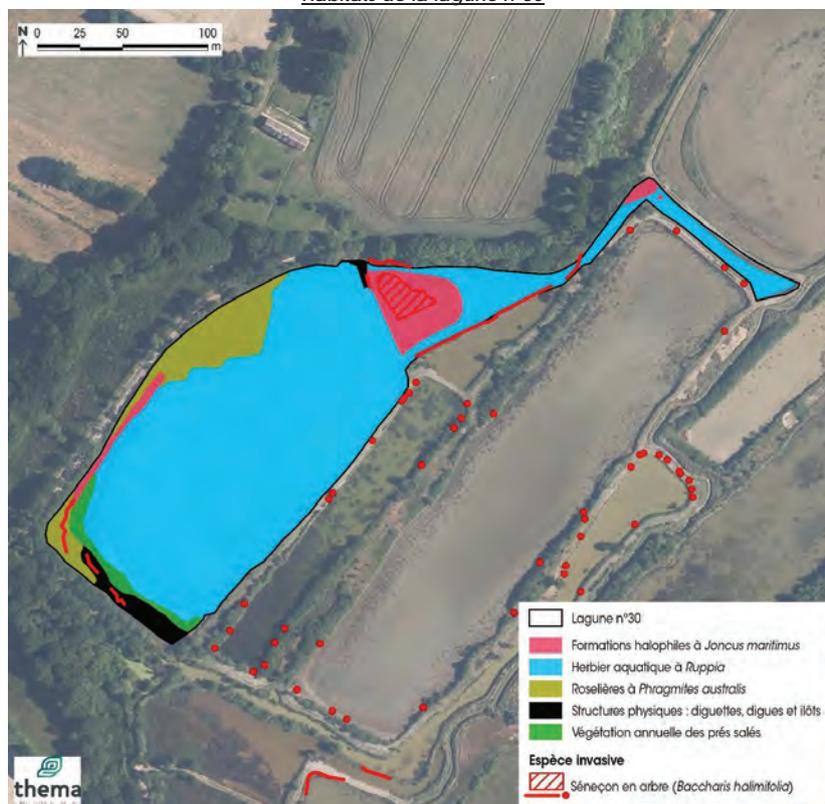
Habitats de la lagune n°30

La cartographie de l'état initial de 2016 ne mentionne pas la présence d'herbier à Ruppie spiralée (*Ruppia cirrhosa*) de même que la cartographie des habitats de 2019. L'enrichissement de la lagune semble relativement stable, voire en régression en comparaison avec les

cartographies de 2016 et 2019. L'herbier à Ruppie spiralée semble s'être développé en comparaison avec 2022.		
--------------------------------------------------------------------------------------------------------------	--	--

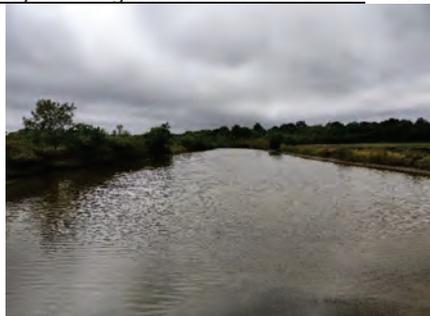
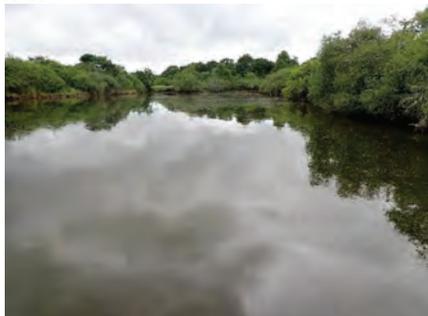
Lagune 31

La lagune possède peu de structures, les berges sont occupées par une végétation de prés salés telles que la Salicorne, la Soude maritime... On note la présence de quelques pieds de Baccharis à feuilles d'Halimium (*Baccharis halimifolia*) sur les berges de la lagune. Une communauté à Ruppie spiralée (*Ruppia cirrhosa*) - rattachée à l'alliance du *Ruppion maritimae* est présente au sein de la lagune. Les tapis d'algues n'étant pas présents, le milieu ne présente pas de signe d'eutrophisation.

L'état de conservation de la lagune est jugé modéré avec une note globale de 82.

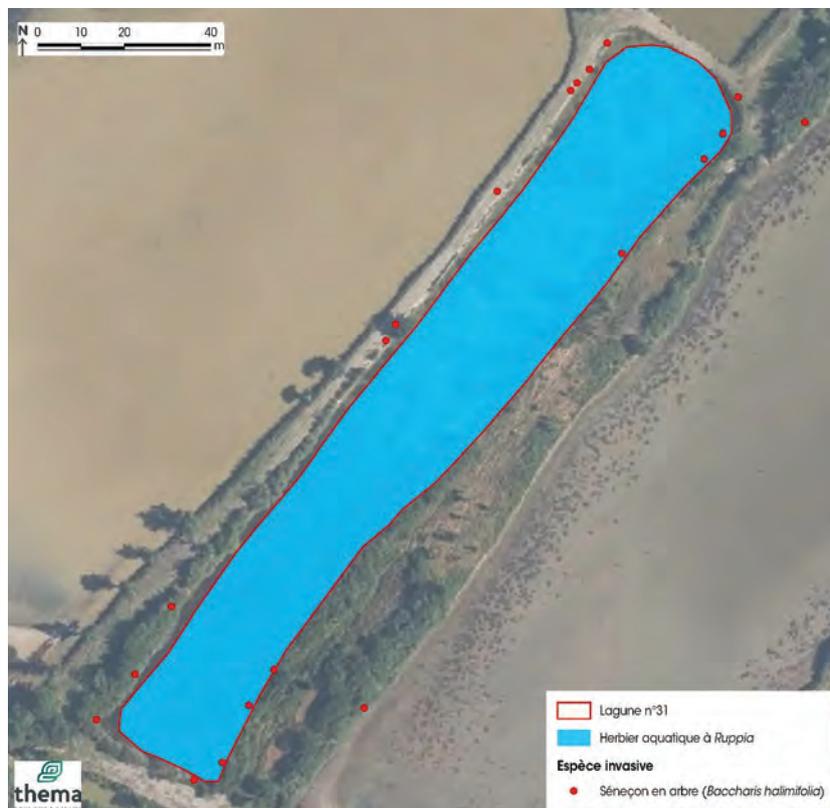
Habitats de la lagune n°31

Les résultats de suivi de 2021 et 2022 ne montrent pas d'évolution stricte de l'occupation du sol depuis l'état initial. En effet en 2016, un herbier à Ruppie de densité moyenne était déjà présent au sein de la lagune. La cartographie de 2019 suggère quant-à-elle la présence de communautés des prés salés à *Sueda* et *Salicornia* au sein de la lagune suggérant un

enfrichement, non observé depuis. En 2023, les prés salés sont observés, ainsi que l'herbier à Ruppie spiralée (*Ruppia cirrhosa*).

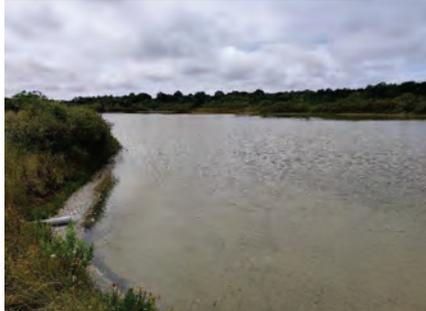
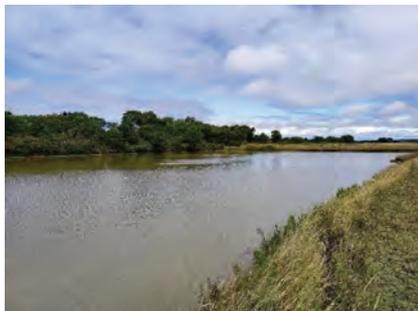
Lagune 32

La lagune possède peu de structures, les berges sont occupées par une végétation caractéristique de prés salés, avec en espèce majeure, la Salicorne. On note la présence de plusieurs pieds de Baccharis à feuilles d'Halimium (*Baccharis halimifolia*) sur les berges de la lagune. Aucune macrophyte caractéristique n'a été inventoriée au sein de la lagune.

L'état de conservation de la lagune est jugé modéré avec une note globale de 80.

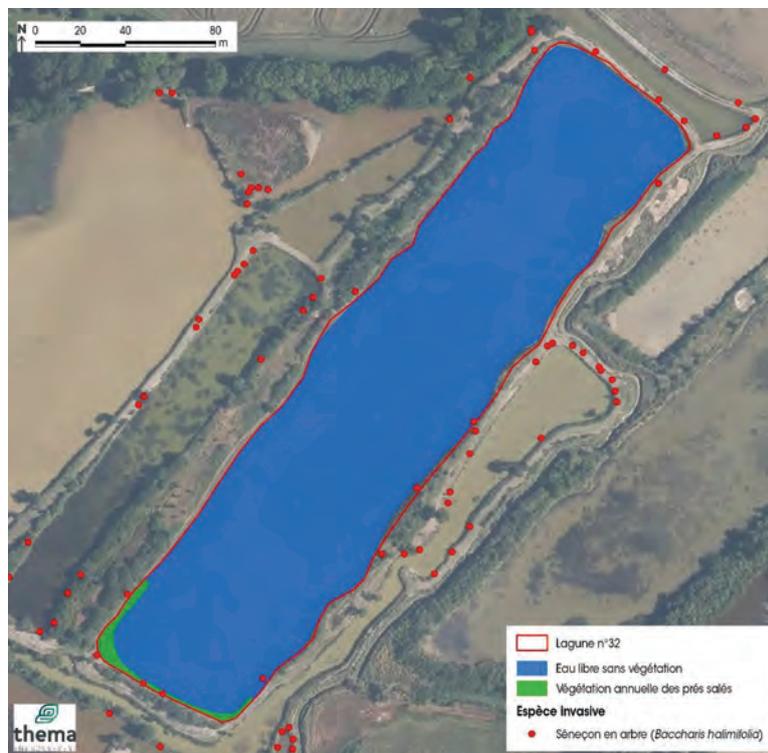
Habitats de la lagune n°32

Une évolution de l'occupation du sol depuis l'état initial est constatée, en effet en 2016 la lagune était colonisée par un herbier de Ruppie présentant un recouvrement moyen. La cartographie de 2019 montre que le groupement à Ruppie était toujours présent. Les inventaires de 2022 et 2023 suggèrent une disparition de l'herbier à Ruppie spiralée (*Ruppia cirrhosa*).

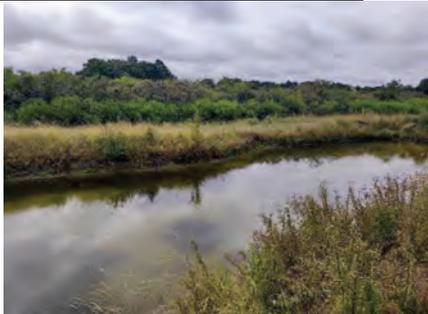
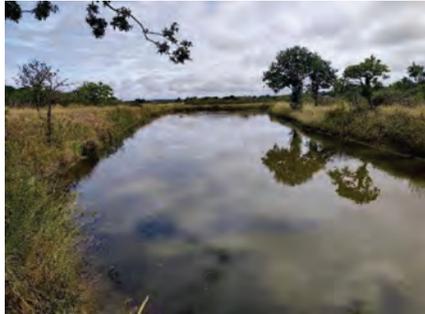
Lagune 33

La lagune 33 possède une structuration homogène, le linéaire de berges abruptes accueille de rares plantes caractéristiques des prés salés. Quelques pieds de Baccharis à feuilles d'Halimium (*Baccharis halimifolia*) colonisent les berges de la lagune.

Une communauté à Ruppie spiralée (*Ruppia cirrhosa*) rattachée à l'alliance du *Ruppion maritimae*, est présente au sein de la lagune.

L'état de conservation de la lagune est jugé bon avec une note globale de 86.

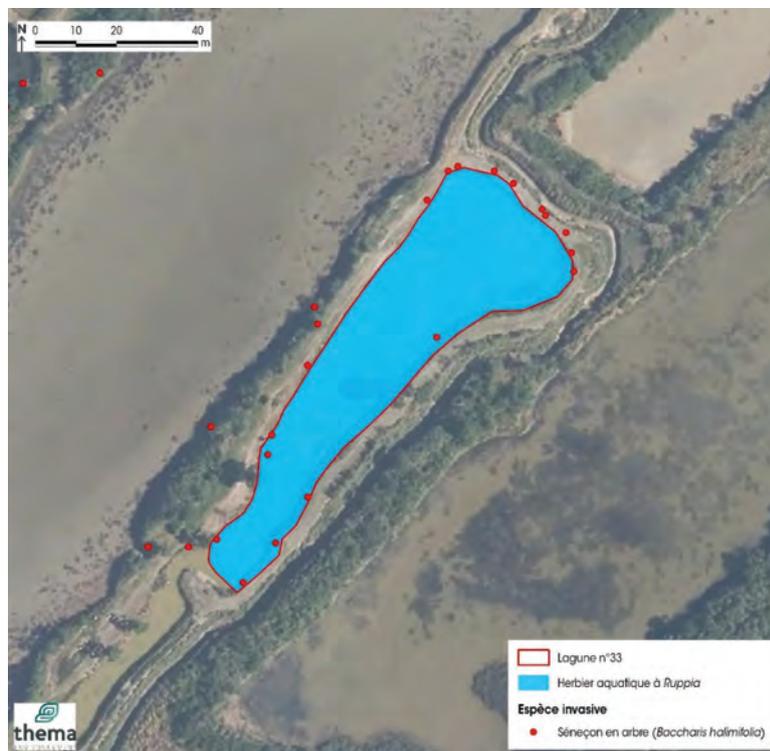
Habitats de la lagune n°33

Aucun herbier n'était signalé au sein de la lagune lors de l'état initial de 2016, de même qu'aucune macrophyte caractéristique n'a été observée lors de la cartographie de 2019. Les inventaires de 2021 et 2022 suggèrent l'apparition d'un herbier à Ruppie spiralée. Cet herbier s'est pérennisé en 2023, en se développant légèrement.

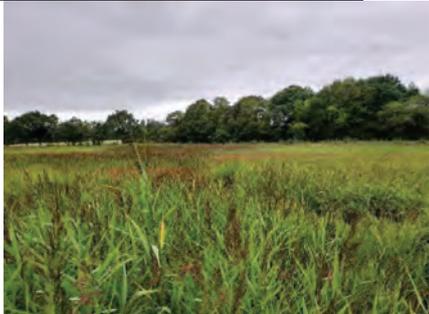
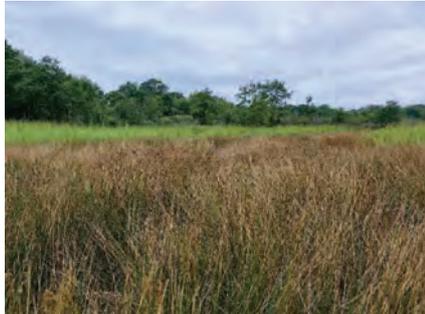
Lagune 109

La lagune 109 ne présente pas de structures. Le Roseau (*Phragmites australis*) couvre 80 % de la surface de la lagune, traduisant un isolement de la lagune du réseau salé. Une formation à Junc maritime (*Juncus maritimus*) se développe au cœur de la lagune. Plusieurs pieds de Baccharis à feuilles d'Halimium (*Baccharis halimifolia*) sont présents sur les berges. Aucune macrophyte caractéristique n'est présente au sein de la lagune.

L'état de conservation de la lagune est jugé mauvais avec une note globale de 58.

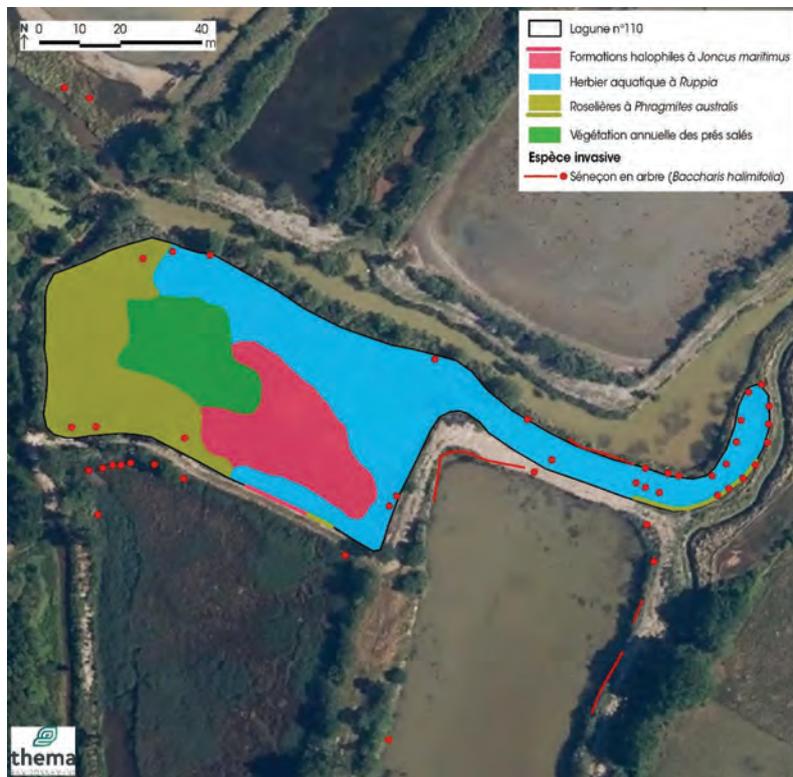
Habitats de la lagune n°110

2023, montre une hausse de la population à <i>Ruppia cirrhosa</i> avec un recouvrement atteignant 30%.	Note globale	58
--------------------------------------------------------------------------------------------------------	--------------	----

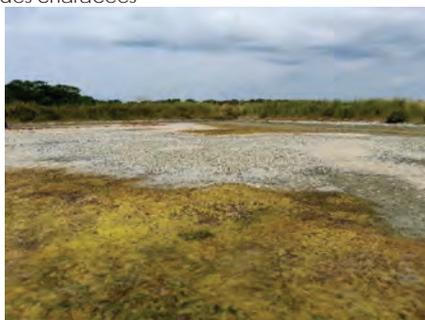
Lagune 147

La lagune 147 ne présente pas de structures particulières. Le nord-ouest de la lagune est marqué par la présence d'herbiers à Ruppie spiralée (*Ruppia cirrhosa*). Une formation à Cotule pied-de-corbeau (*Cotula coronopifolia*) se développe également sur les berges à l'est de la lagune. Le reste de la lagune présentent une vase nue et ses berges sont colonisées par une communauté de prés salés (Salicorne, Obione et Soude).

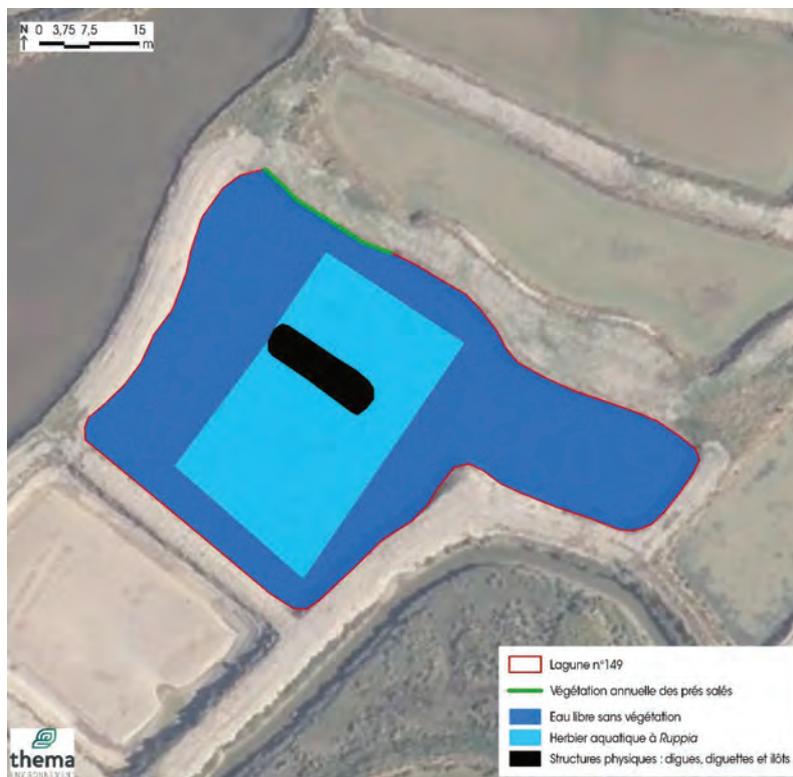
Habitats de la lagune n°149

La lagune 149 ne présente un îlot central. Cet îlot est colonisé par une communauté de prés salés (Salicorne, Obione, Soude). Autour de cet îlot se trouve un herbier à Ruppie spiralée (*Ruppia cirrhosa*) à faible recouvrement. Le reste de la lagune est une eau libre sans végétation. Au nord-ouest de celle-ci, une salicorniaie est bien installée. Aucune colonisation d'espèces exotiques envahissantes n'a été observée.

L'état de conservation de la lagune est jugé bon avec une note globale de 94.

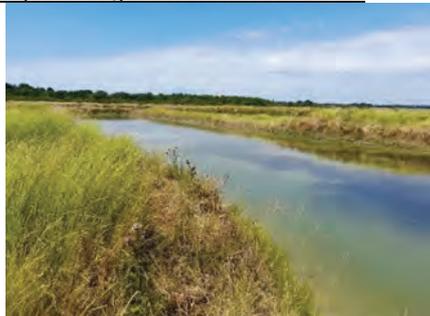
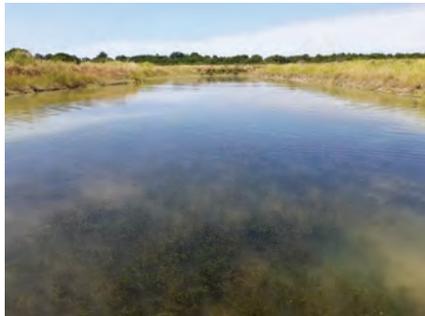
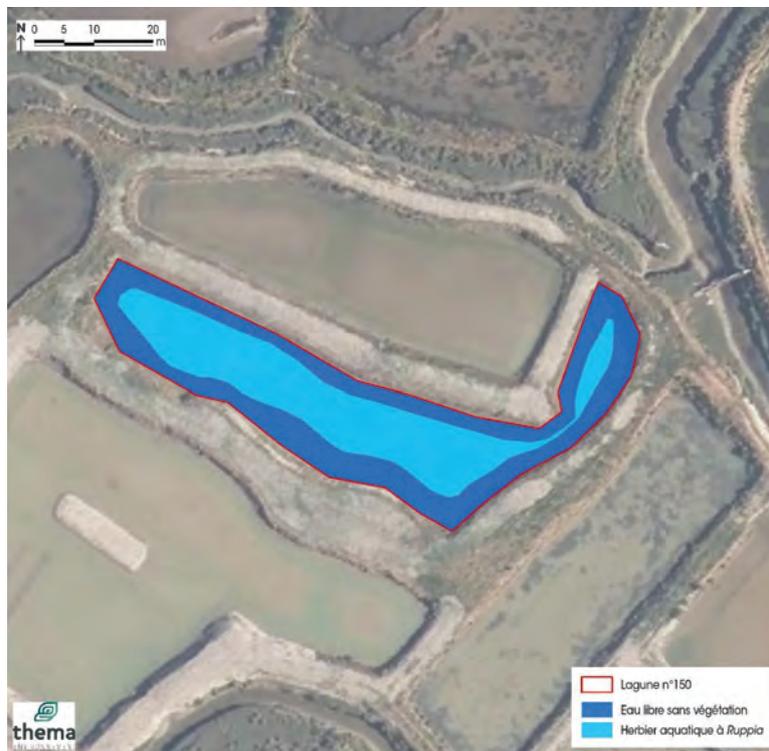
Habitats de la lagune n°150

La lagune 150 ne présente pas de structures particulières, un herbier à Ruppie spiralée (*Ruppia cirrhosa*) est présent au centre de la lagune, avec un recouvrement important (>45%). Le reste de la lagune est en eau libre sans végétation. Les berges sont composées d'une communauté caractéristique des prés salés (Salicorne, Obione, Soude). Aucune espèce invasive n'a été observé lors du passage sur site.

L'état de conservation de la lagune est jugé bon avec une note globale de 94.

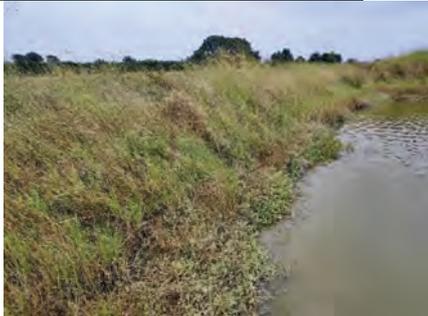
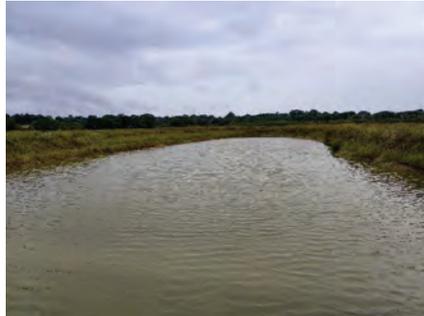
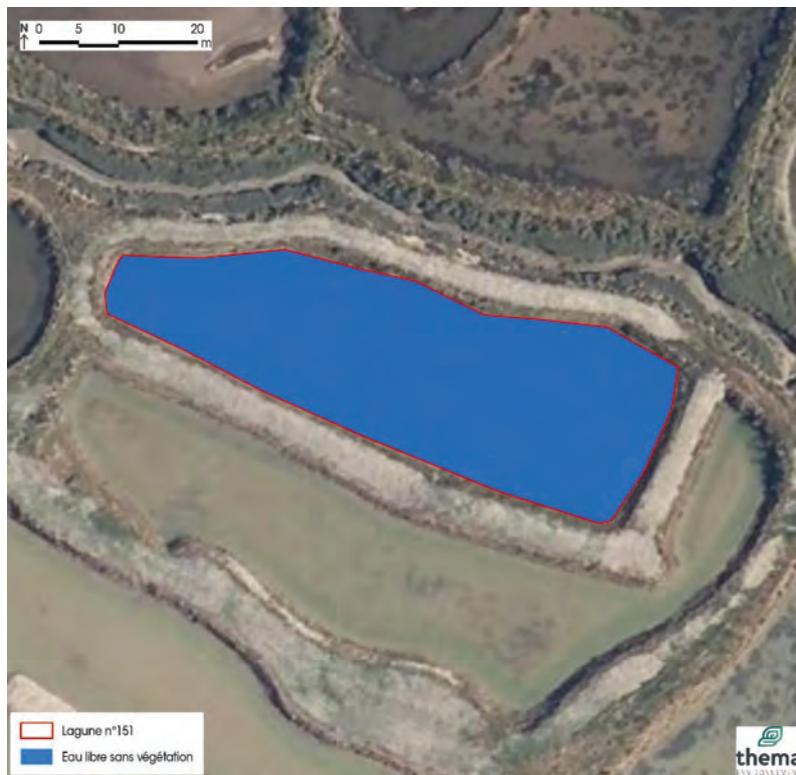
Habitats de la lagune n°151

La lagune 151 ne présente pas de structures particulières. Une station de Ruppie spiralée (*Ruppia cirrhosa*) a été observé lors des inventaires. Des communautés de prés salés (Salicorne, Obione, Soude et Jonc maritime) ont également été répertoriées.

L'état de conservation de la lagune est jugé bon avec une note globale de 88.

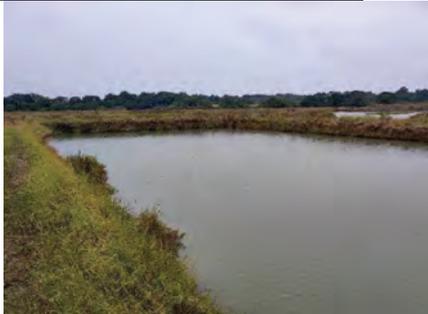
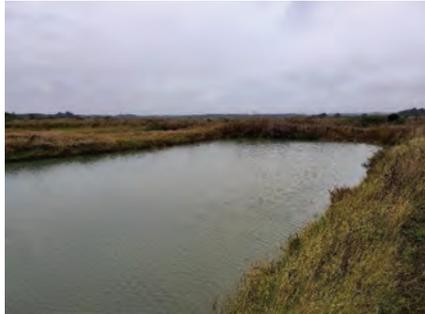
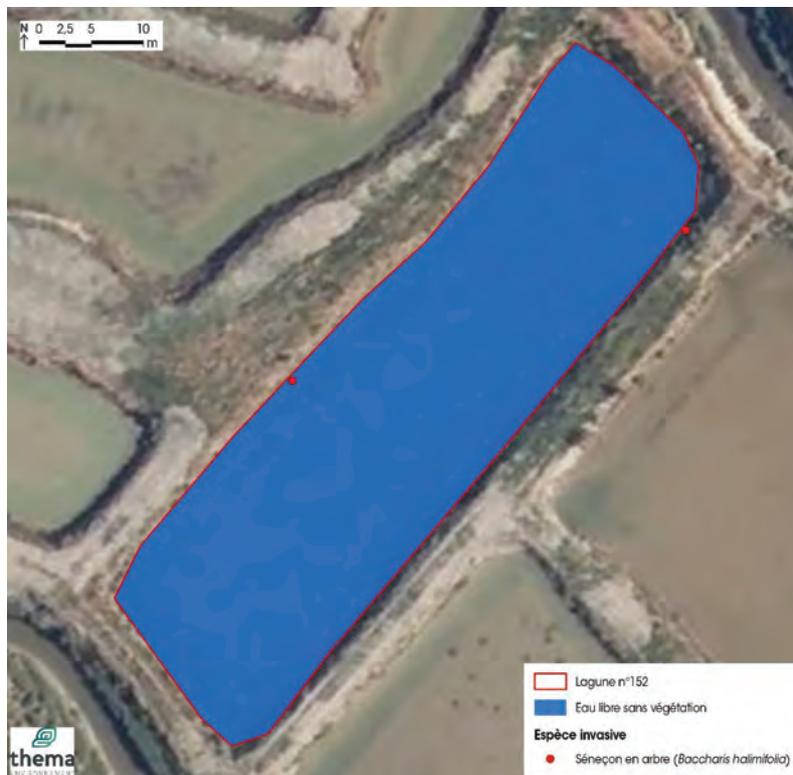
Habitats de la lagune n°152

La lagune 152 ne présente pas de structures particulières. Aucun herbier lagunaire n'a été observé. Quelques algues vertes sont présentes, mais dispersées. Seuls deux pieds de jeunes Baccharis à feuilles d'Halimium (*Baccharis halimifolia*) ont été inventoriés sur les berges. Les berges sont colonisées localement par une communauté caractéristique des prés salés (Salicorne, Obione, Soude).

L'état de conservation de la lagune est jugé modéré avec une note globale de 74.
