ÉVALUATION DE L'IMPACT DES TRAVAUX SUR LES HERBIERS AQUATIQUES LAGUNAIRES (44)

Décembre 2023

Evaluation de l'impact des travaux sur les herbiers aquatiques lagunaires

A20.035A
Suivi 2023

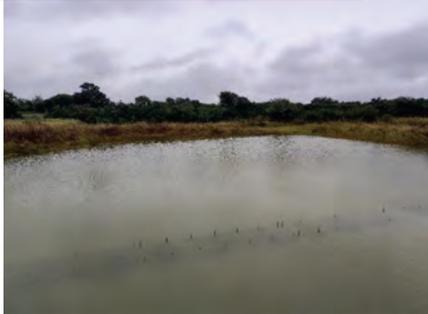
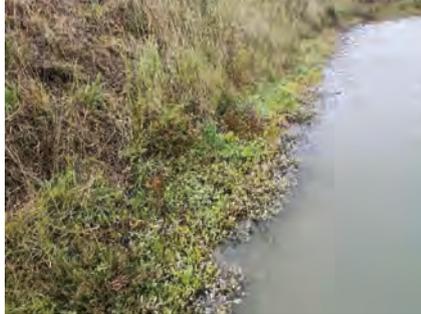
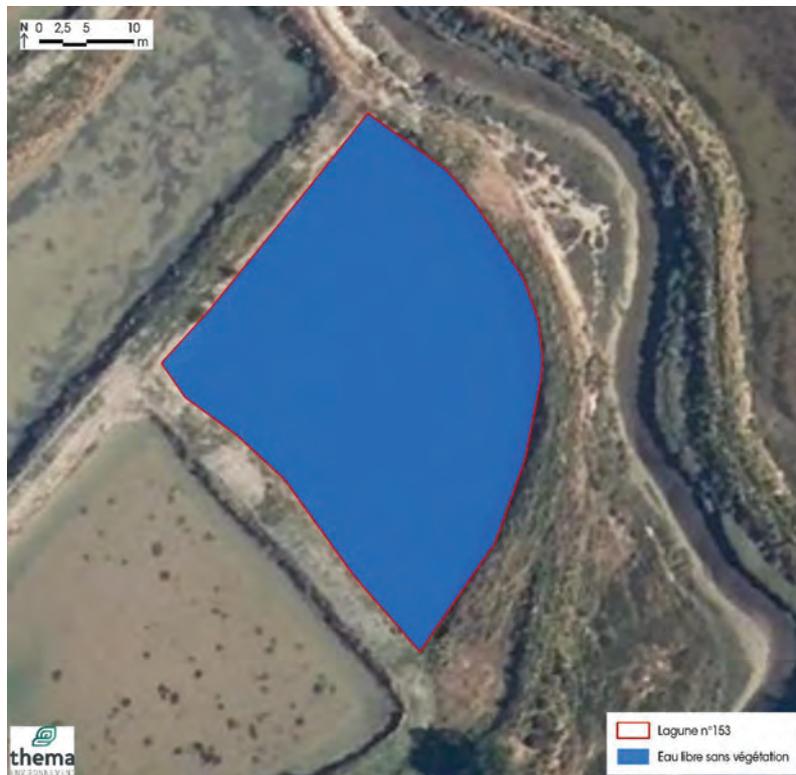
Habitats de la lagune n°153

La lagune 153 ne présente pas de structures particulières. Aucun herbier lagunaire n'a été observé. Aucune macrophyte n'est présente. Les berges sont colonisées localement par une communauté caractéristique des prés salés (Salicorne, Obione, Soude). Et aucune espèce invasive n'a été observé sur la lagune.

L'état de conservation de la lagune est jugé modéré avec une note globale de 82.

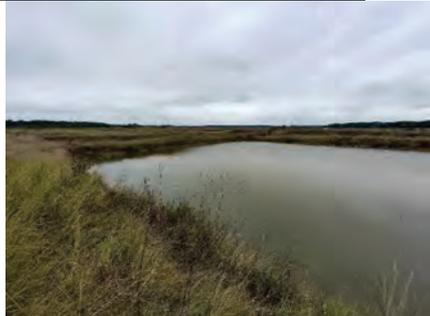
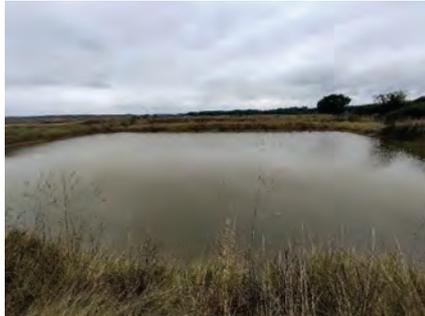
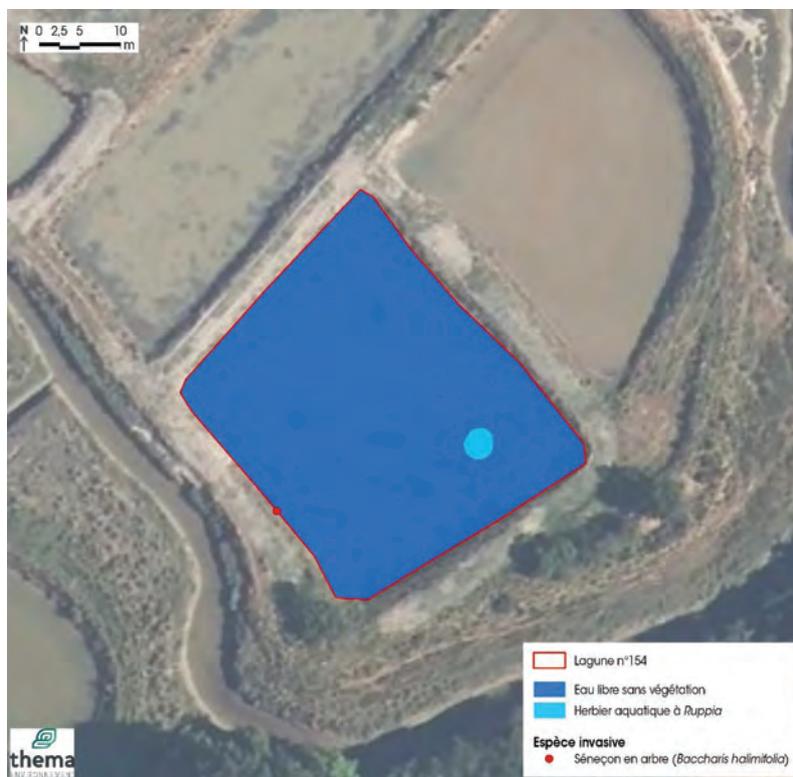
Habitats de la lagune n°154

La lagune 154 ne présente pas de structures particulières. Une station de Ruppie spiralée (*Ruppia cirrhosa*) a été observée. Un seul pied de Baccharis à feuilles d'Halimium (*Baccharis halimifolia*) a été inventorié au sein de la lagune. Les berges sont colonisées localement par une communauté caractéristique des prés salés (Salicorne, Obione, Soude).

L'état de conservation de la lagune est jugé bon avec une note globale de 92.

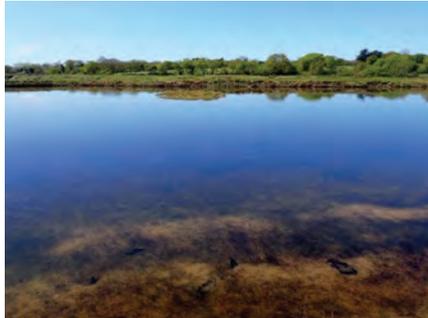
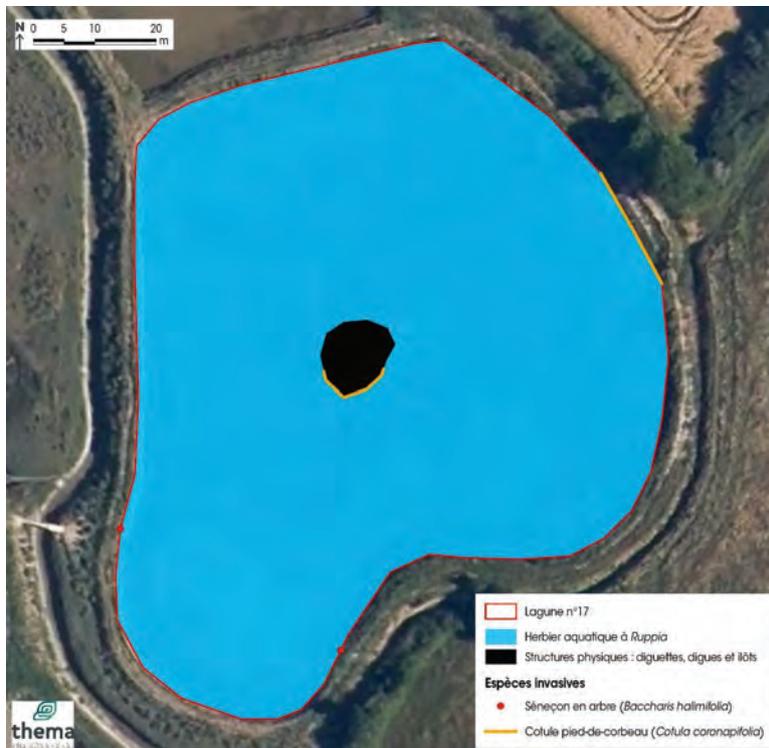
Habitats de la lagune n°17

La lagune 17 possède une structuration hétérogène marquée par la présence d'un îlot. Les berges abruptes accueillent une communauté végétale caractéristique des prés salés (Salicorne, Obione et Soude ligneuse). Plusieurs pieds de Cotule (*Cotula coronopifolia*) et de Baccharis à feuilles d'Halimium (*Baccharis halimifolia*) sont également présents.

La lagune est colonisée par une communauté de Ruppie spiralee (*Ruppia cirrhosa*) à recouvrement modéré (20%).

L'état de conservation de la lagune est jugé bon avec une note globale de 86.

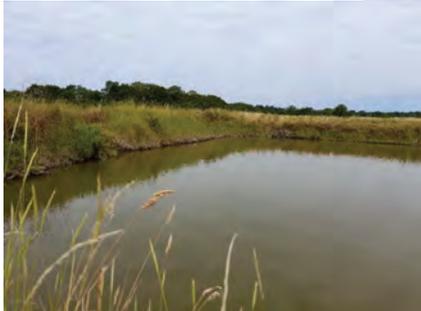
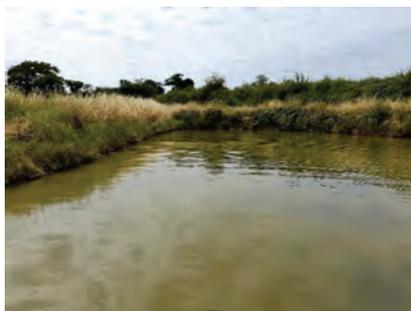
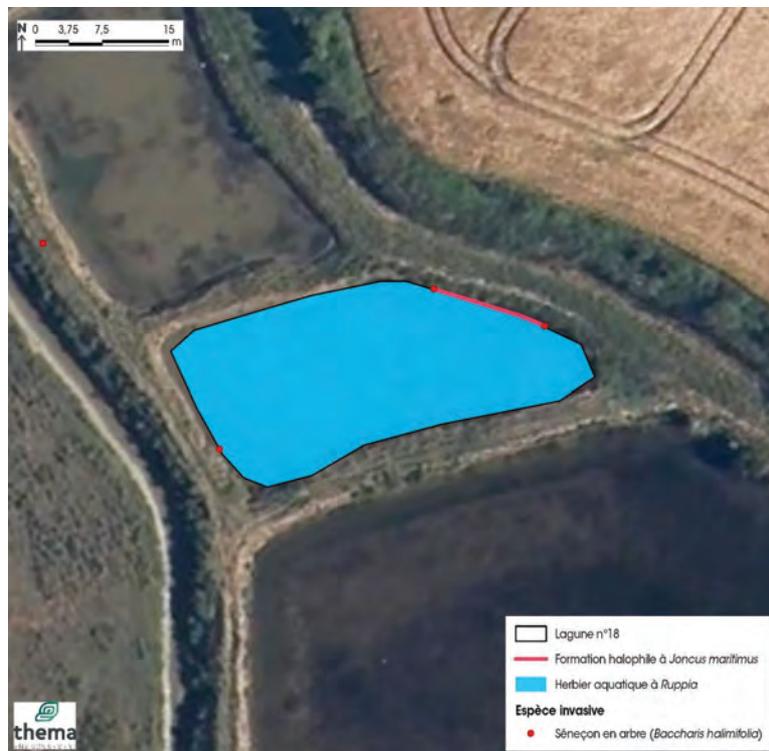
Habitats de la lagune n°18

La lagune 18 est une petite claire relativement homogène. La lagune est colonisée par un herbier de Ruppie spiralée (*Ruppia cirrhosa*) présentant un recouvrement compris entre 15 et 25 %, pouvant être rattaché à l'alliance du *Ruppion maritimae*. Les algues vertes du genre *Ulva* sont absentes marquant l'absence d'eutrophisation. Les berges sont colonisées par une communauté des prés salés (Salicorne, Obione et Soude ligneuse). Au nord-est de la lagune se trouve une jonchaie à Jonc maritime (*Juncus maritimus*). On note enfin un linéaire de Baccharis à feuilles d'Halimium au nord-est de la lagune.

L'état de conservation de la lagune est jugé modéré avec une note globale de 86.

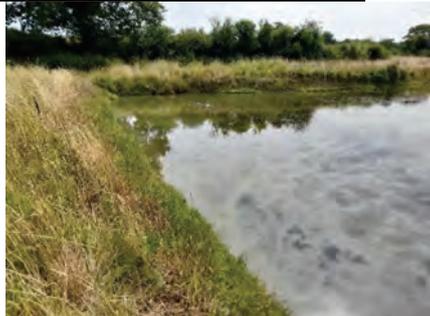
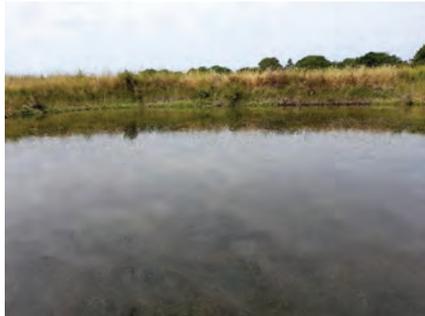
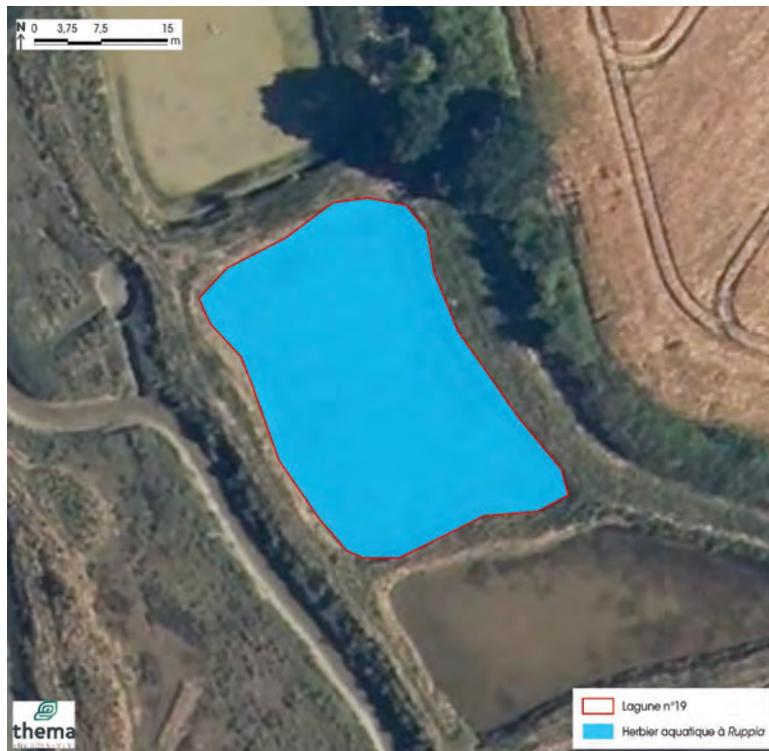
Habitats de la lagune n°19

La lagune 19 n'a pas de structure particulière et possède des berges pentues, qui sont recouvertes par un développement des communautés de prés salés. La lagune est colonisée par un herbier de Ruppie spiralée (*Ruppia cirrhosa*) présentant un recouvrement de + de 50%, pouvant être rattaché à l'alliance du *Ruppion maritimae*. On retrouve également un recouvrement par endroit d'algues vertes, traduisant une légère eutrophisation. L'état de conservation de la lagune est jugé modéré avec une note globale de 76.

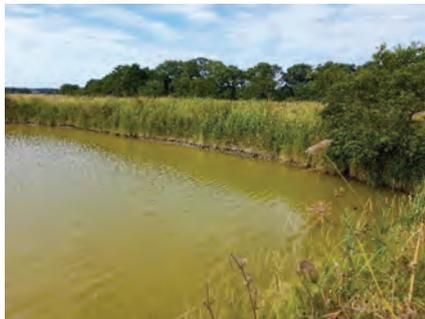
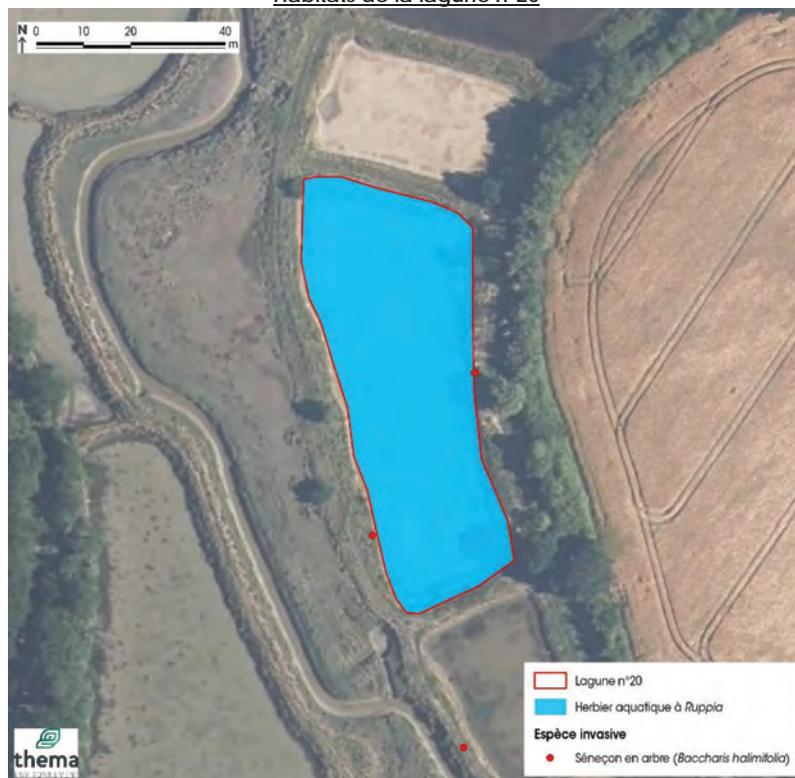
Habitats de la lagune n°20

La lagune 20 n'a pas de structure particulière et possède des berges très pentues, ce qui limite le développement des communautés des prés salés, quasiment absentes. Deux pieds de Baccharis à feuilles d'Halimium (*Baccharis halimifolia*) ont été observés sur les berges de la lagune. Aucun herbier lagunaire n'a été observé au sein de la lagune.

L'état de conservation de la lagune est jugé mauvais avec une note globale de 64.

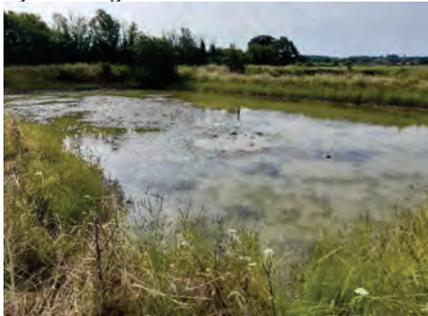
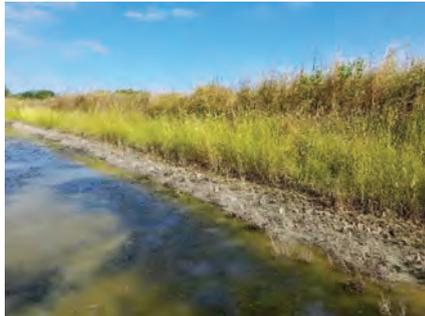
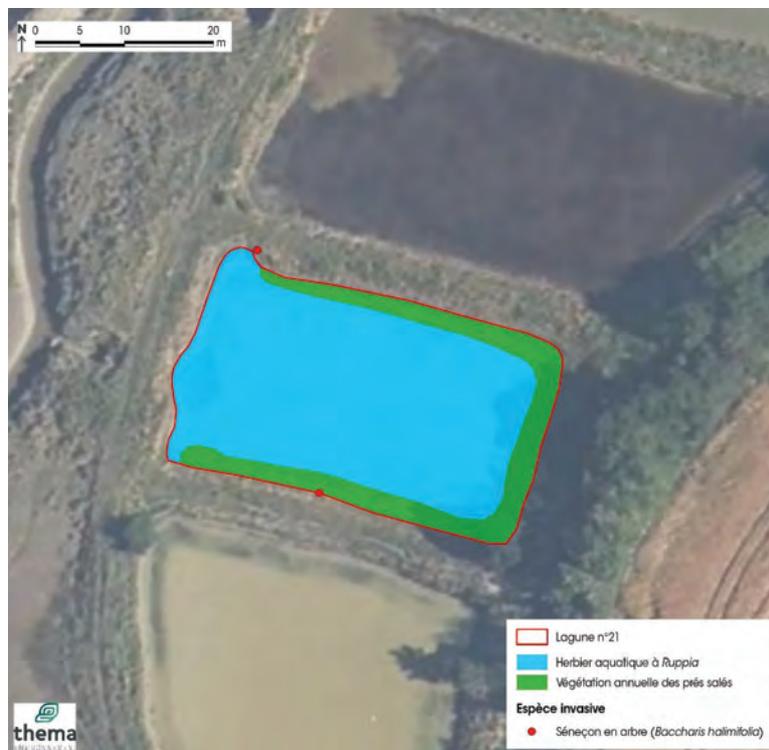
Habitats de la lagune n°21

La lagune 21 n'a pas de structure particulière et possède une communauté de prés salés bien installées, qui fait tout le contour de la lagune, avec comme espèce majoritaire, la Salicorne (*Salicornia sp.*). Quelques pieds de Baccharis à feuilles d'Halimium sont présents sur la partie nord-ouest et au sud de la lagune. Un herbier aquatique de Ruppie maritime (*Ruppia maritima*) est présent, son recouvrement est assez important (+60%). Il n'y a pas d'algue verte (Ulve, Cladophore) pouvant marquer l'eutrophie du milieu. L'état de conservation de la lagune est jugé mauvais avec une note globale de 64.

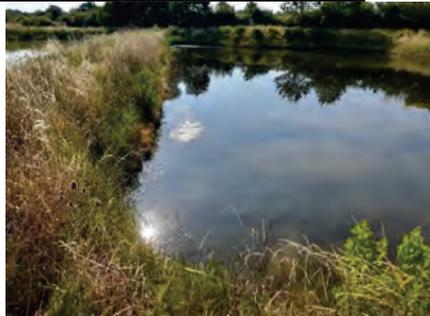
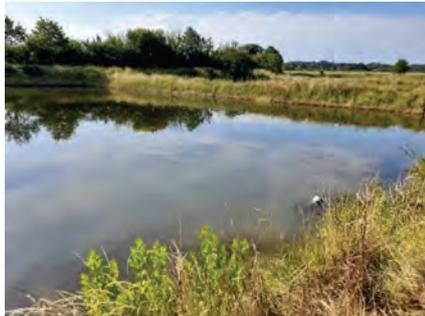
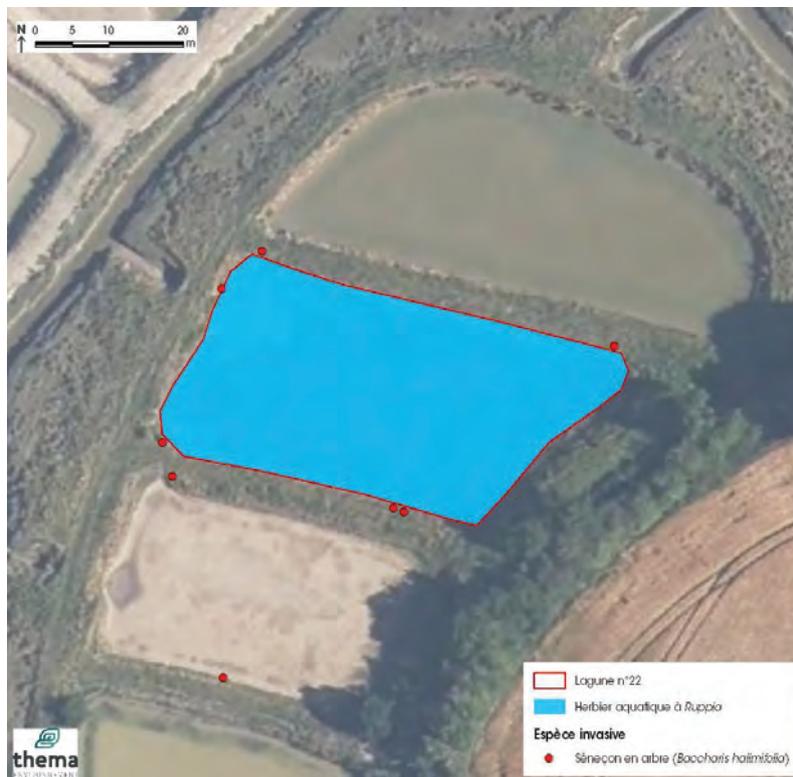
Habitats de la lagune n°22

La lagune 22 ne possède pas structure particulière, ses berges possèdent un développement des communautés de prés salés, dont la Salicorne (*Salicornia sp.*), l'Obione (*Halimione portulacoides*) et la Soude ligneuse (*Suaeda vera*). La Ruppie spiralee (*Ruppia cirrhosa*) est présente sur l'intégralité de la lagune. Aucune algue n'a été observé, ne désignant aucune eutrophie du milieu. Plusieurs pieds de Baccharis à feuilles d'Halimium sont présents sur les berges de la lagune.

L'état de conservation de la lagune est jugé modéré avec une note globale de 80.

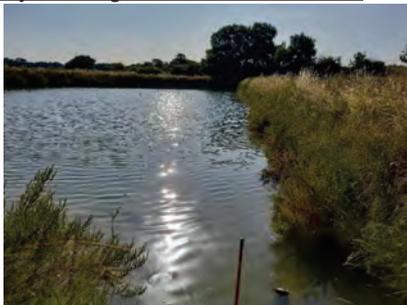
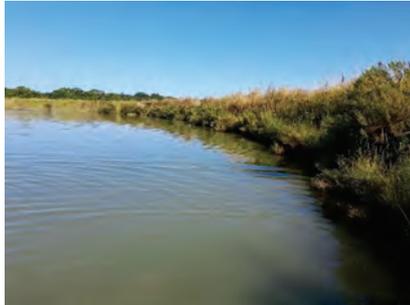
La lagune 23 ne possède pas de structures physiques particulières, ses berges présentent des communautés de prés salés (Salicorne, Obione et Soude ligneuse).

Comme les années passées, aucune espèce appartenant aux charophytes ou plantes vasculaires n'a été observée dans la lagune.

Plusieurs pieds de Baccharis à feuilles d'Halimium (*Baccharis halimifolia*) ont été observés sur tout le contour de la lagune.

L'état de conservation de la lagune est jugé mauvais avec une note globale de 68.

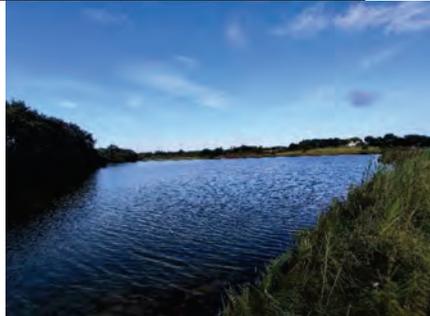
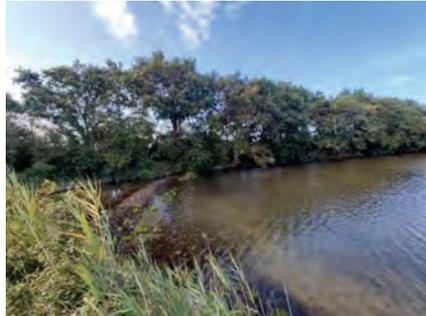
La lagune 34 ne possède pas de structures physiques particulières, ses berges sud sont colonisées par des communautés ligneuses : saussaies, fourrés de prunelliers et formations à Quercus, les communautés de prés salés sont quant-à-elles quasiment absentes des berges, à l'exception d'une communauté située à l'ouest de la lagune. Des roselières à *Phragmites australis* se développent au sud et au nord-ouest de la lagune.

Quelques pieds de Baccharis à feuilles d'Halimium sont présents dans les roselières et sur les berges.

L'état de conservation de la lagune est jugé modéré avec une note globale de 70.

maritime (<i>Ruppia maritima</i>). Cependant, les passages sur site en 2022 ont identifié quelques rares pieds à <i>Ruppia cirrhosa</i> . En 2023, l'état de la lagune suggère une dégradation temporaire de l'état de conservation avec la disparition totale de l'herbier à <i>Ruppia</i> .	Note globale	70
-------------------------------------------------------------------------------------------------------------------------------------------------------------------------------------------------------------------------------------------------------------------------------------------------	--------------	----

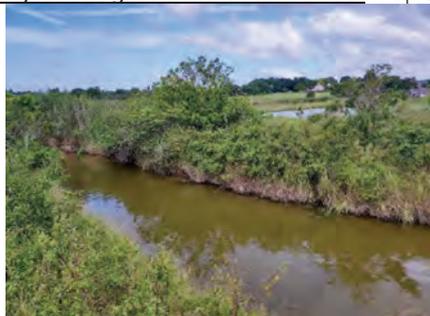
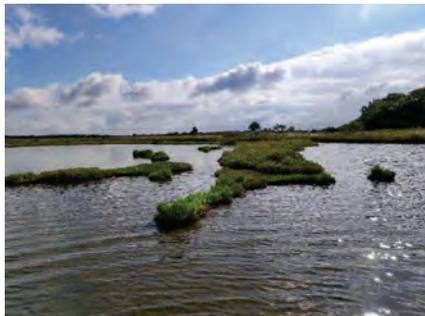
La lagune 35 possède une structuration hétérogène. Des communautés des prés salés se sont développés au centre de la lagune traduisant un enrichissement. La lagune présente un herbier à Ruppie spiralée (*Ruppia cirrhosa*), avec un recouvrement varié à quelques endroits et représentant jusqu'à 70% de l'intégralité de la lagune.

De nombreux pieds de Baccharis à feuilles d'Halimium ont été identifiés sur les prés salés et les berges. La présence d'algues brunes montre une légère eutrophie du milieu.

L'état de conservation de la lagune est jugé mauvais avec une note globale de 64.

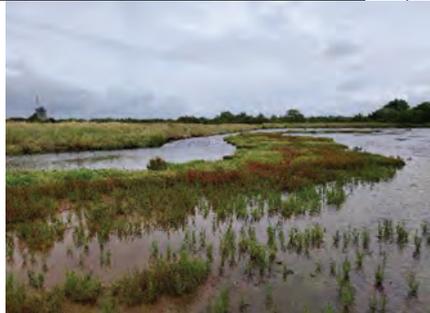
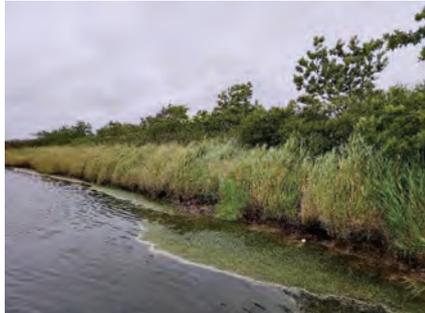
La lagune 36 possède une structuration hétérogène avec la présence d'îlots. Des communautés des prés salés à *Halimione portulacoides*, *Salicornia*, *Suaeda maritima* ou *Juncus gerardii* se développent au nord de la lagune traduisant un enrichissement. La lagune est soumise à une eutrophisation dû aux algues vertes présentes au sein de celle-ci. La lagune en elle-même est colonisée par une communauté des eaux saumâtres à Ruppie spiralée (*Ruppia cirrhosa*), rattachée à l'alliance du *Ruppion maritimae*. Plusieurs pieds de Baccharis à feuilles d'Halimium (*Baccharis halimifolia*) sont présents sur les berges. Une roselière à *Phragmites australis* est également identifiée au nord-est de la lagune.

L'état de conservation de la lagune est jugé mauvais avec une note globale de 64.

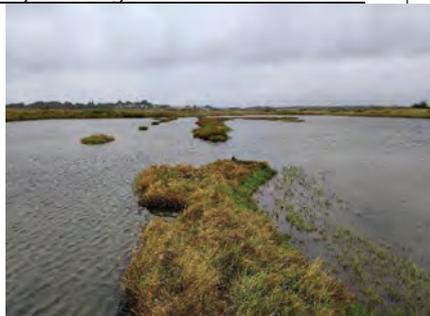
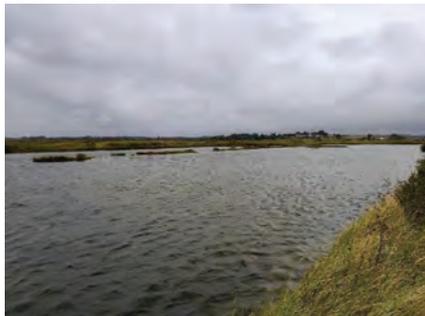
La lagune 37 possède des structures diversifiées, le linéaire de berges abruptes détournant la lagune accueille une communauté caractéristique des prés salés (Salicorne Obione, Soude...). Ces formations des prés salés qui se développent au sein de la lagune et sur les diguettes, traduisent un léger enrichissement. Quelques pieds de Ruppia spiralée (*Ruppia cirrhosa*) ont été observés au sein de la lagune, avec un recouvrement restreint (10%). On note aussi quelques pieds de Baccharis à feuilles d'Halimium sur les berges. Quelques algues brunes ont été observées, désignant une légère eutrophie du milieu. L'état de conservation de la lagune est jugé modéré avec une note globale de 76.

potentiel impact des travaux sur l'herbier avec une accumulation de vase dans certains secteurs. En 2023, l'herbier à Ruppie persiste mais en faible recouvrement (<10%).		
------------------------------------------------------------------------------------------------------------------------------------------------------------------------------	--	--
