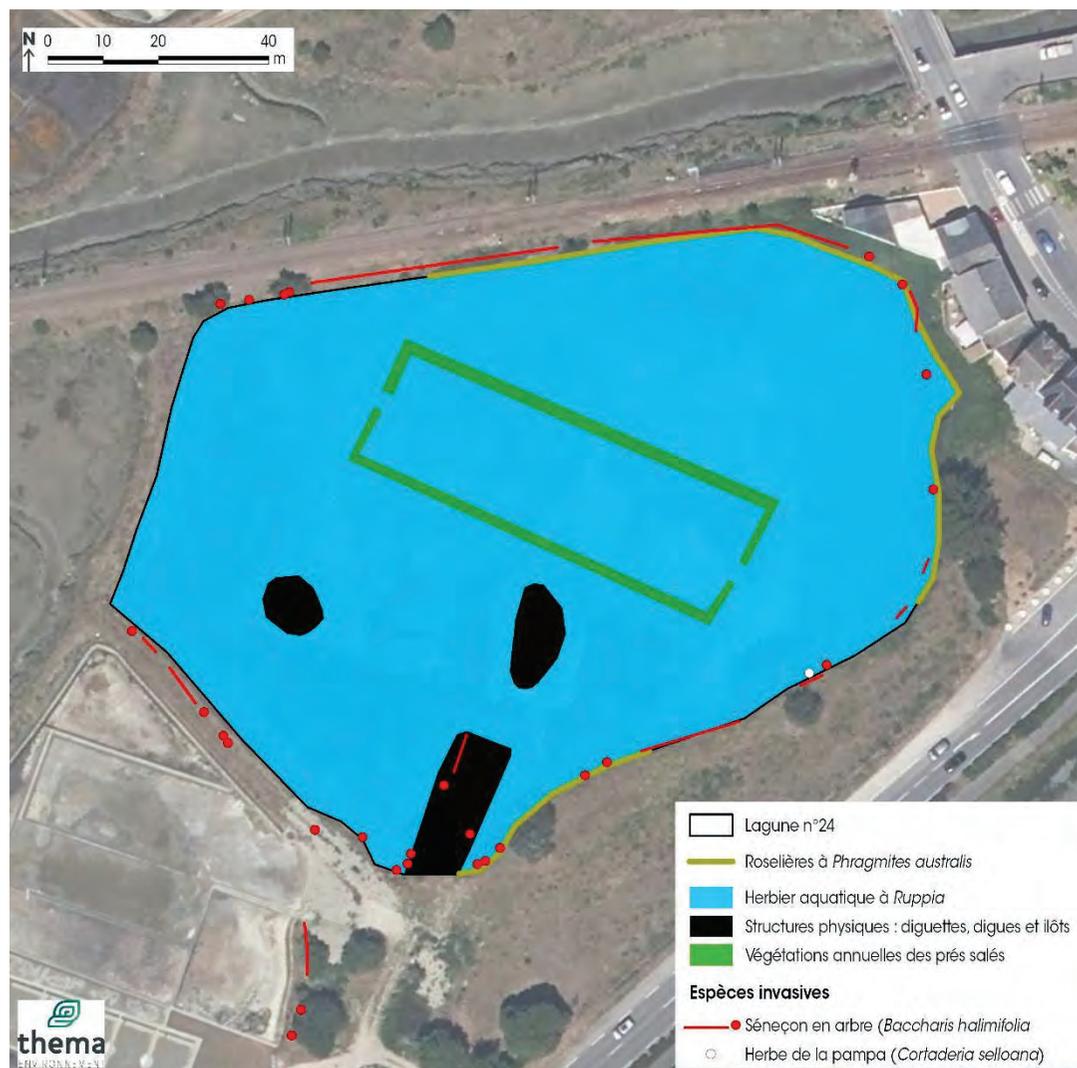
Habitats de la lagune n°24

La lagune 24 présente une structure hétérogène liée aux travaux réalisés : deux îlots et les ponts de nidification créés sur d'anciennes structures salicoles sont présents. De nombreux pieds de Baccharis à feuilles d'Halimium (*Baccharis halimifolia*) se développent sur les berges ainsi qu'une station d'Herbe de la Pampa. Un herbier aquatique à Ruppie spiralée (*Ruppia cirrhosa*) est présent au sein de la lagune avec un très faible recouvrement (< 15%). Des communautés des prés salés se développent sur les structures internes du bassin. On observe une forte eutrophisation avec la présence d'algues (Ulves) sur l'intégralité de la lagune. La roselière à *Phragmites australis* au nord de la lagune est toujours présente. L'état de conservation de la lagune est jugé mauvais avec une note globale de 64.

forte diminution de la population de Ruppie spiralée. Au contraire l'année suivante, l'herbier de Ruppie a augmenté et est passé de 1% en 2022 à 15 % en 2023.

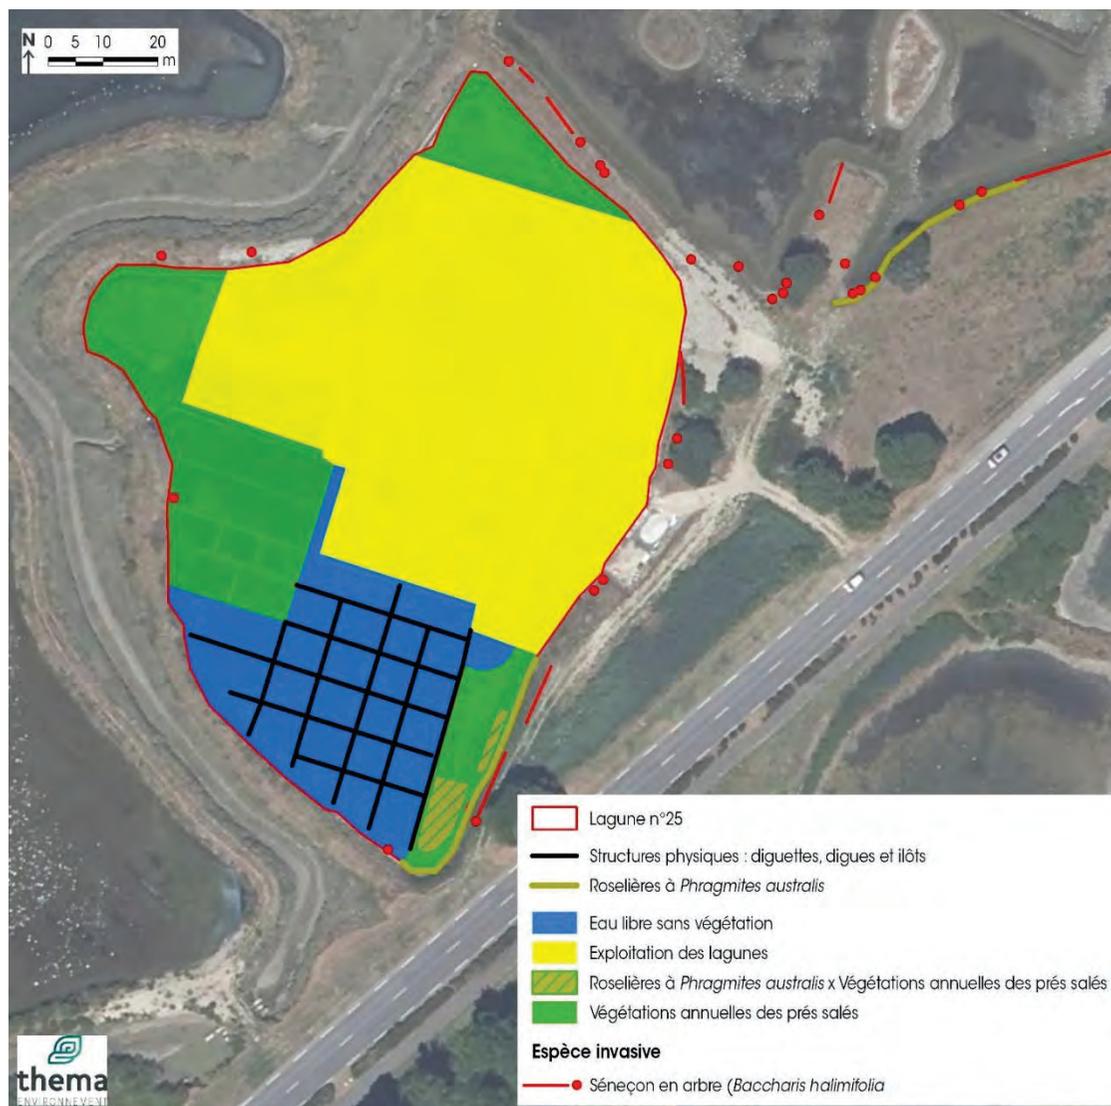
Habitats de la lagune n°25

La lagune 25 est en cours d'aménagement et est pour partie toujours utilisée comme exploitation salicole. La lagune est très enrichie, le faible niveau d'eau permet le développement d'une végétation annuelle et pérenne des prés salés atlantiques. L'eutrophisation du milieu est forte avec la présence d'algues brunes pour un recouvrement de 75 %. On note la présence de quelques pieds de Baccharis à feuilles d'Halimium sur les berges. Aucune espèce de charophyte ou plante vasculaire n'a été observée dans la lagune. Une roselière à *Phragmites australis* est présente au sud-est de la lagune.

L'état de conservation de la lagune est jugé mauvais avec une note globale de 38.

confirment la dégradation du milieu avec une importante eutrophisation et la disparition de l'herbier à Ruppie.

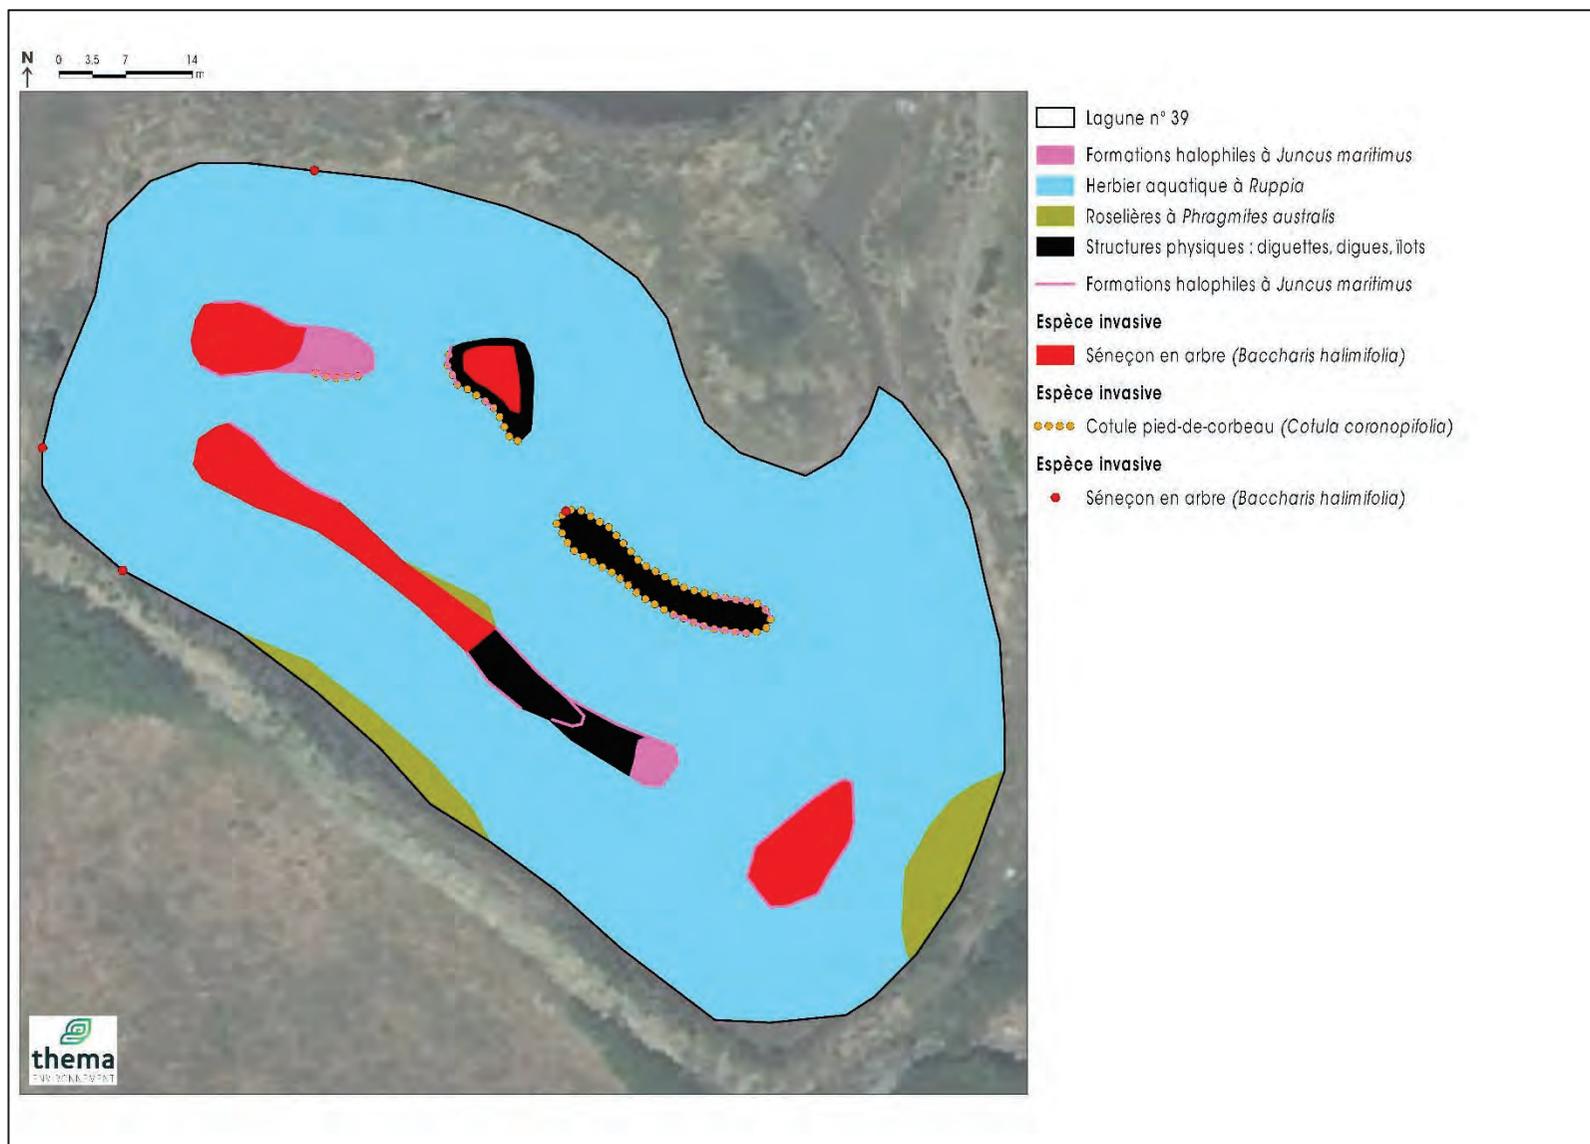
Habitats de la lagune n°39

La lagune 39 présente de nombreux îlots. Leurs berges sont colonisées par des formations à *Juncus maritime* (*Juncus maritimus*). Des roselières à *Phragmites australis* se développent à l'ouest et au sud de la lagune. Des pieds de *Baccharis à feuilles d'Halimium* (*Baccharis halimifolia*) et la *Cotule pied-de-corbeau* (*Cotula coronopifolia*) colonisent les îlots. La lagune en elle-même est colonisée par une formation à *Ruppia spiralée* (*Ruppia cirrhosa*) dont le recouvrement est d'environ 40 %.

L'état de conservation de la lagune est jugé bon avec une note globale de 85.

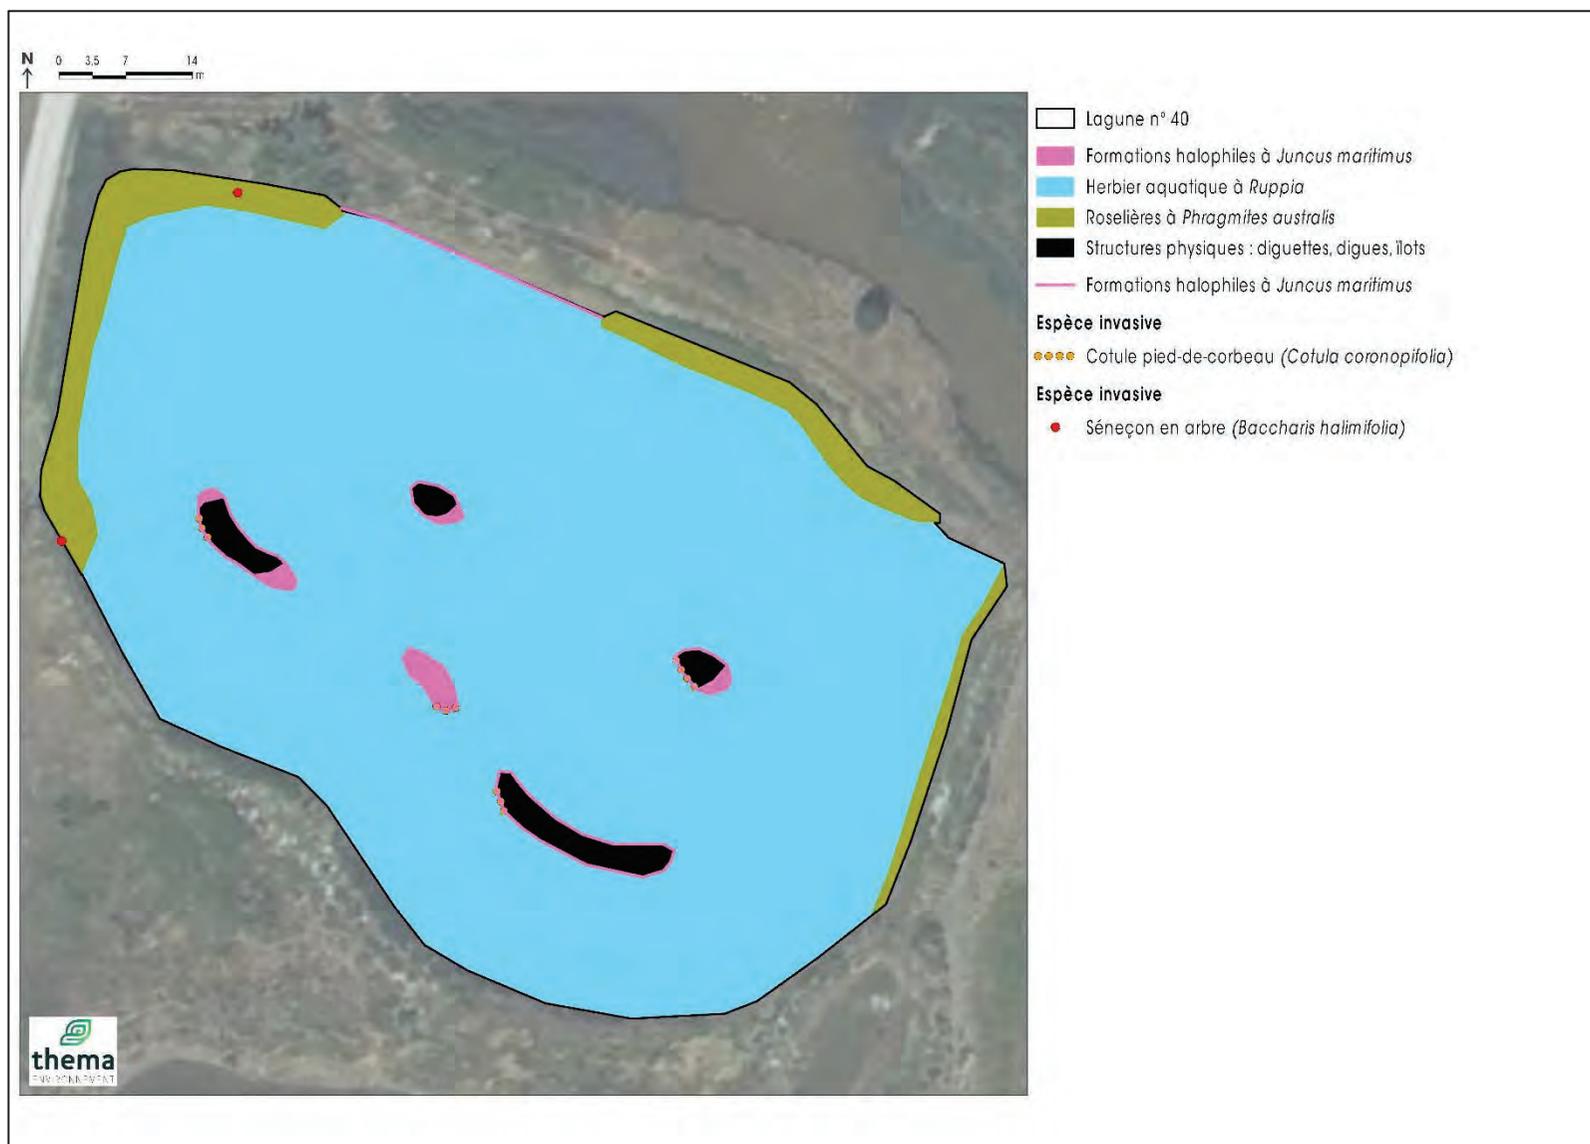
Habitats de la lagune n°40

La lagune 40 possède des structures diversifiées, elle présente plusieurs îlots, colonisés par des formations à Jonc maritime (*Juncus maritimus*). Des roselières se développent en bordure de lagune. Seuls deux pieds de Baccharis à feuilles d'Halimium (*Baccharis halimifolia*) sont rerouvés sur les berges. Plusieurs pieds de Cotule pied-de-corbeau sont retrouvés sur les îlots. La lagune est colonisée par une communauté des eaux saumâtres à Ruppie maritime et Ruppie spiralée rattachée à l'alliance du *Ruppion maritimae*. La Renoncule de Baudot (*Ranunculus peltatus subsp. baudotii*) est également observée.

L'état de conservation de la lagune est jugé bon avec une note globale de 92.

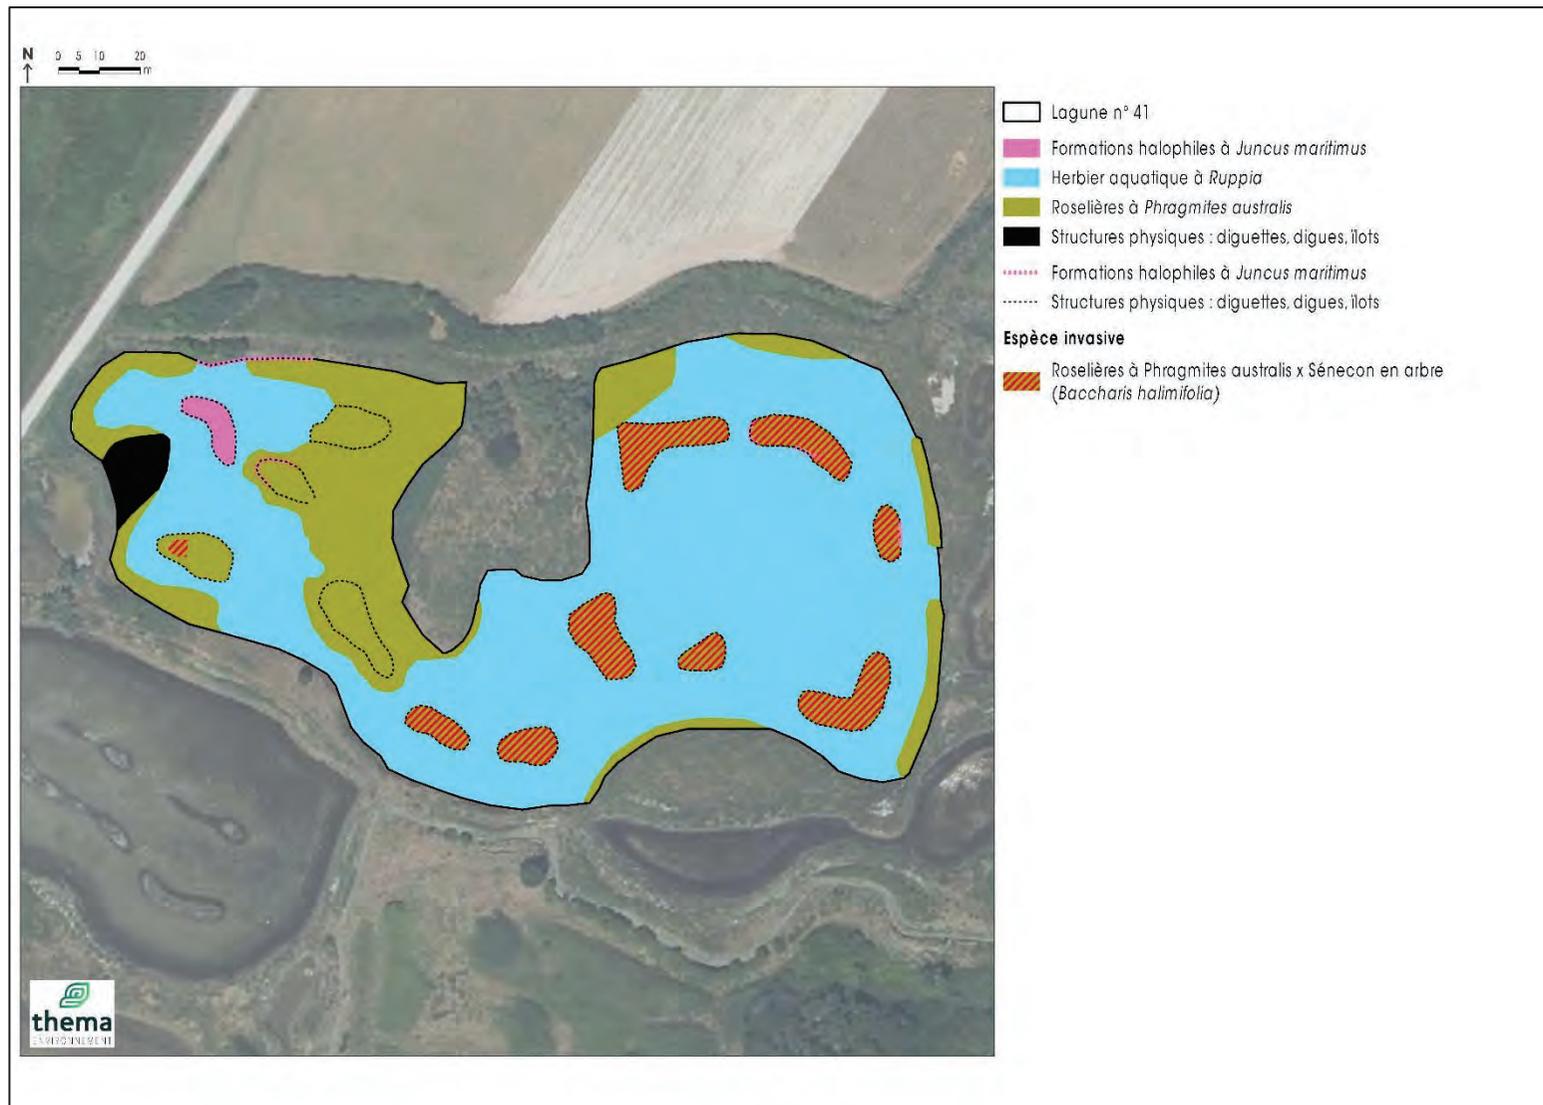
Habitats de la lagune n°41

La lagune 41 possède des structures diversifiées, elle présente de très nombreux îlots, Généralement colonisés par des roselières à *Phragmites australis* ou plus rarement, par des formations à Jonc maritime (*Juncus maritimus*). Des roselières se développent également en bordure de lagune. Des pieds de Baccharis à feuilles d'Halimium (*Baccharis halimifolia*) sont présents sur les îlots.

La lagune en elle-même est colonisée par une formation de Ruppie (*Ruppia maritima* et *Ruppia cirrhosa*) à très faible densité.

L'état de conservation de la lagune est jugé modéré avec une note globale de 73.

une formation à Ruppie à très faible densité est présente, la communauté à Potamot pectiné n'est pas retrouvée.

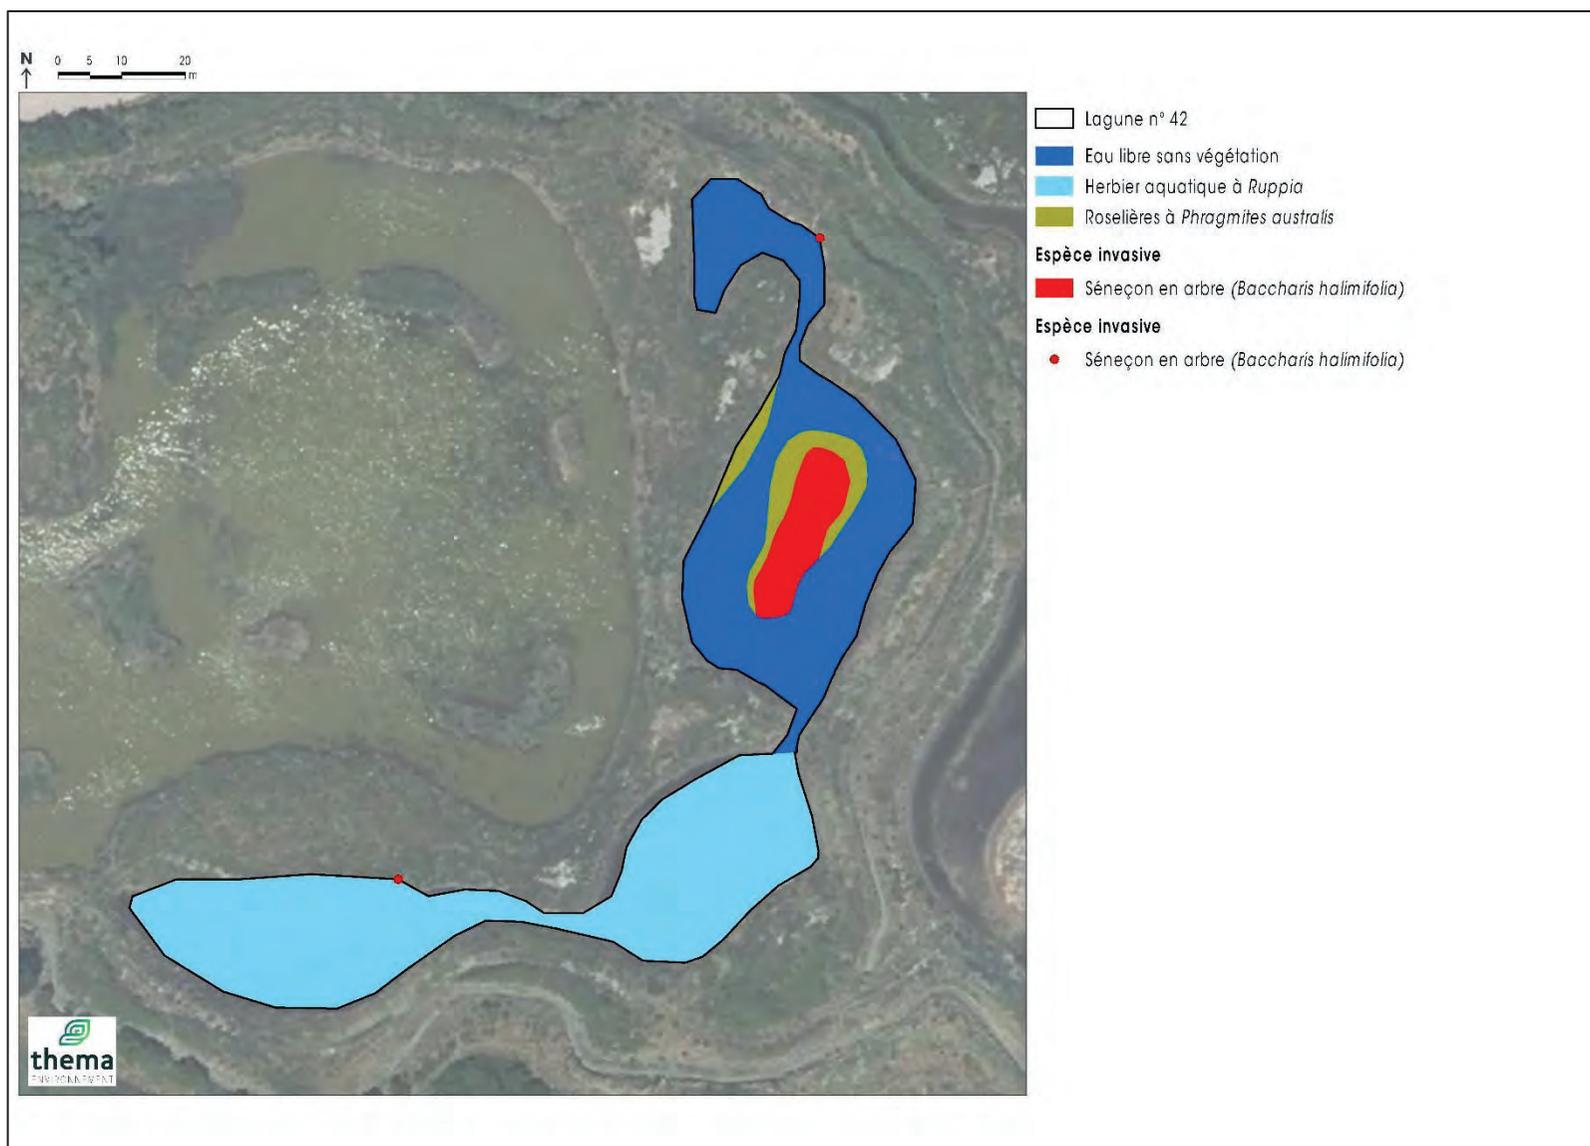
Habitats de la lagune n°42

La lagune 42 est formée de plusieurs bassins, l'un d'eux présente un îlot central. Les berges abruptes présentent de rares espèces halophiles. Une roselière à *Phragmites australis* se développe autour et sur l'îlot, traduisant un début d'enrichissement de la lagune. Quelques pieds de Baccharis à feuilles d'Halimium (*Baccharis halimifolia*) sont présents sur les berges et sur l'îlot. Un herbier composé par la Ruppie spiralée (*Ruppia cirrhosa*), est présent au sein des deux bassins les plus au sud de la lagune.

L'état de conservation de la lagune est jugé bon avec une note globale de 88.

formation dense à Ruppie spiralée (*Ruppia cirrhosa*). La Ruppie maritime et la Tolypelle saline ne sont pas retrouvées.

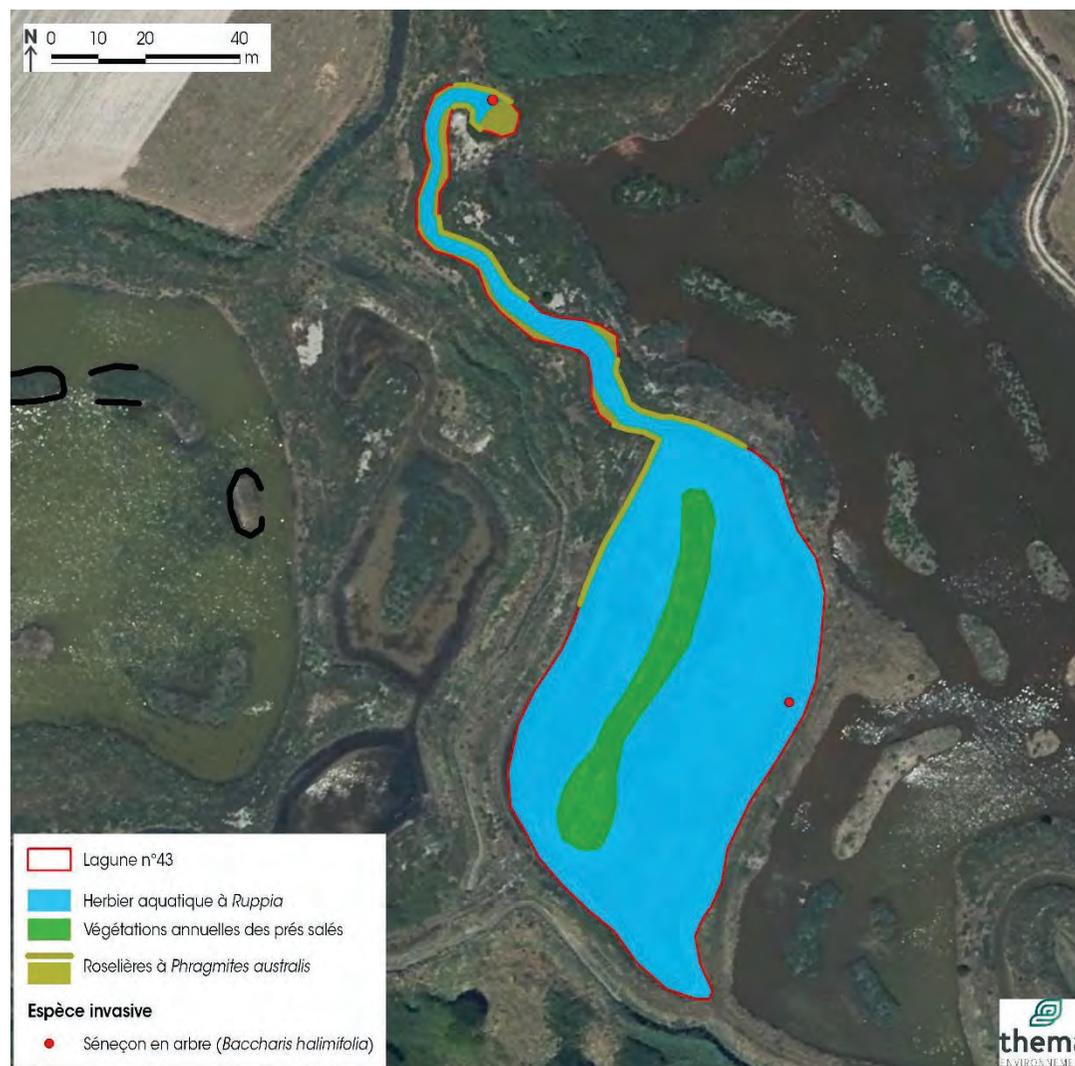
Habitats de la lagune n°43

La lagune 43 possède une structuration hétérogène marquée par la présence d'un îlot. Le linéaire de berges est colonisé par quelques espèces de pré salé avec de larges interruptions de la végétation, l'îlot présente quand-à-lui une communauté de prés salés à Salicorne (*Salicornia sp.*). Des roselières bordent le bras d'eau au nord de la lagune. Un herbier à Ruppie spiralee (*Ruppia cirrhosa*) est présent au sein de la lagune. On note la présence de quelques pieds de Baccharis à feuilles d'Halimium sur les berges. Des algues vertes sont également bien présentes traduisant une eutrophisation.

L'état de conservation de la lagune est jugé modéré avec une note globale de 76.

en 2022. En 2023, seul un herbier à Ruppie spiralée (*Ruppia cirrhosa*) a été observé, la population de Renoncule de Baudot n'est pas réapparue cette année.

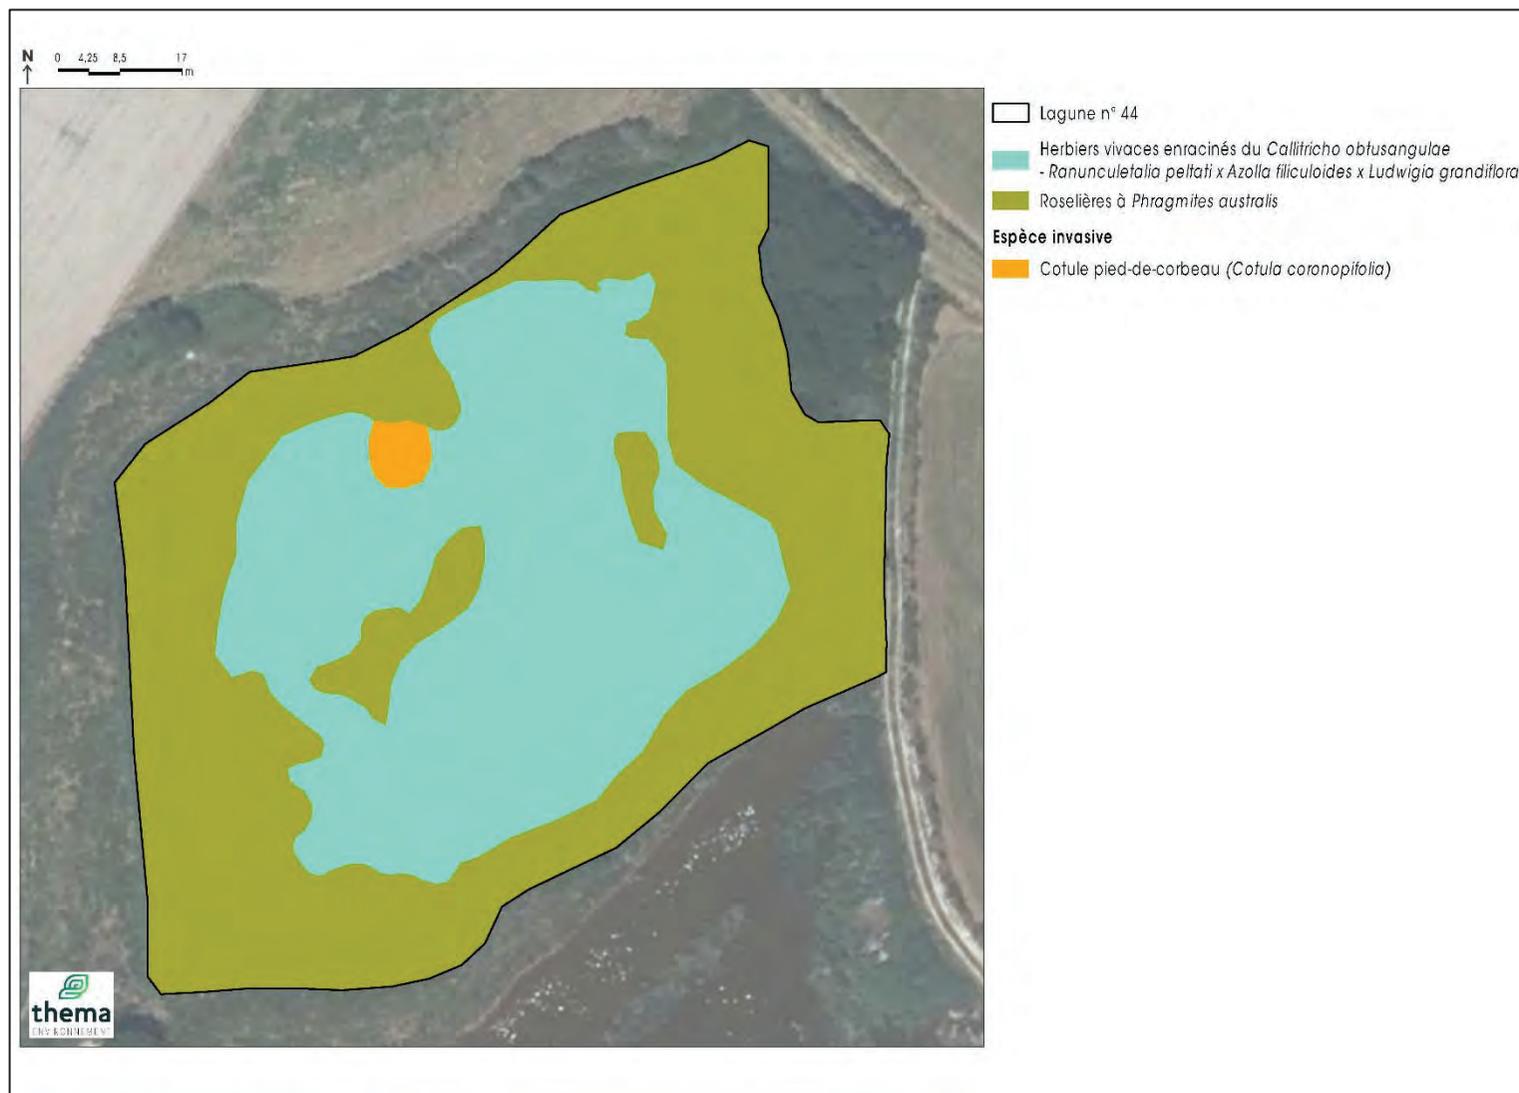
Habitats de la lagune n°44

La lagune 44 est largement dominée par des roselières à *Phragmites australis* traduisant un isolement du réseau salé, confirmé par la mesure de salinité nulle. Plusieurs espèces exotiques envahissantes sont présentes au sein de la lagune : Cotule pied-de-corbeau (*Cotula coronopifolia*), Jussie à grandes fleurs (*Ludwigia grandiflora*) et Azolle fausse-fougère (*Azolla filiculoides*). Le cœur est dominé par une formation à Callitriche tronqué (*Callitriche truncata*), accompagné par la Renoncule de baudot (*Ranunculus baudotii*), la Petite lentille d'eau (*Lemna minor*) et complété par endroit par le Callitriche pédonculé (*Callitriche brutia*).

La lagune présentait lors de l'état initial un herbier à Ruppie et Renoncule de forte densité. Les résultats de suivi de 2021, 2022 et 2023 montrent que la gestion des eaux ne permet pas d'apport en sel au sein de la lagune qui évolue vers une végétation typique des eaux douces mésotrophes.	Salinité	0
	Note globale	67

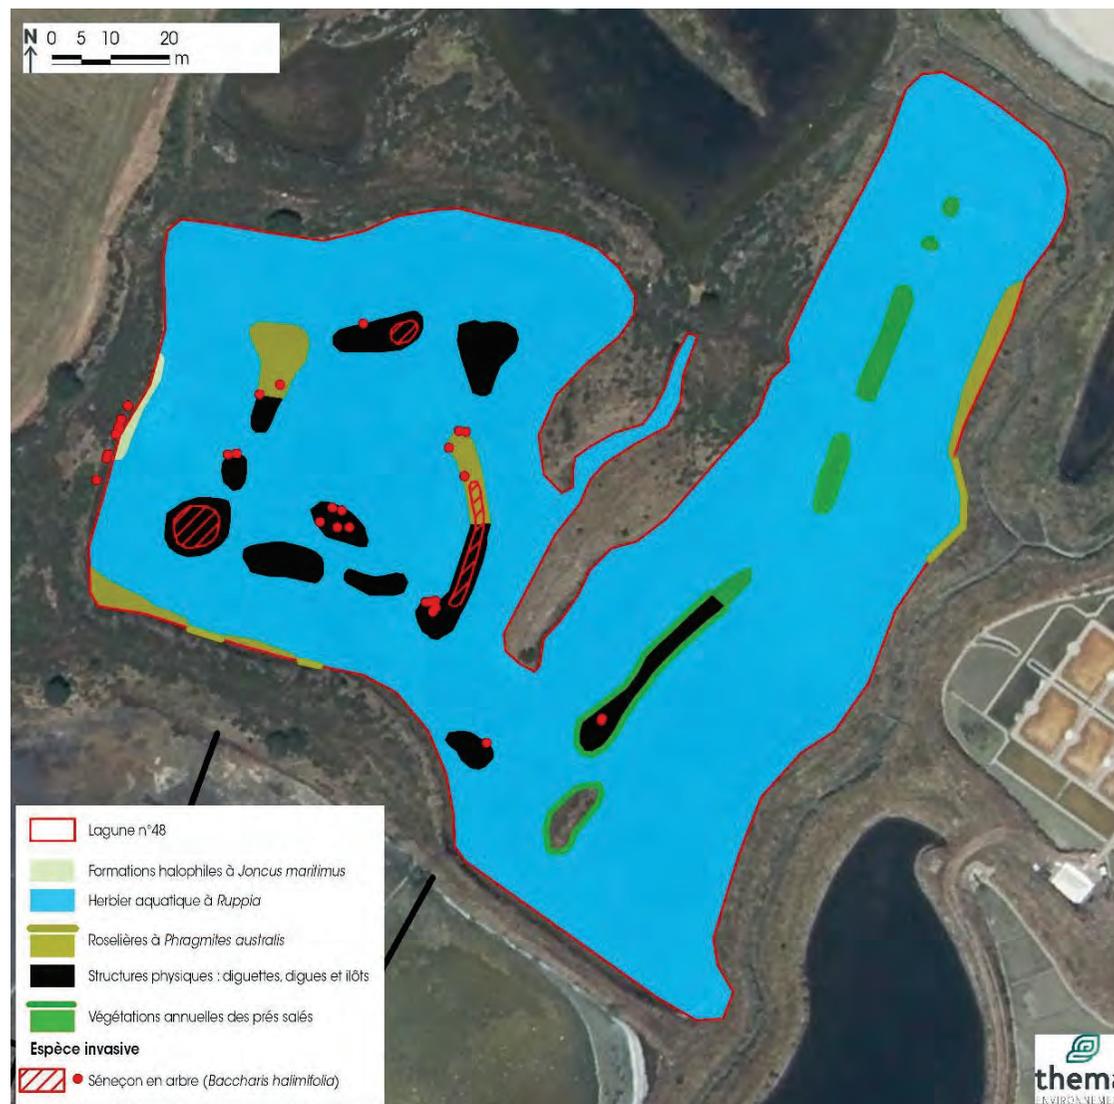
Habitats de la lagune n°48

La lagune 48 possède des structures diversifiées de par la présence de nombreux îlots. Le linéaire de berges présente de rares communautés pérennes des prés salés, des formations à Jonc maritime (*Juncus maritimus*) se développent toutefois en bordure. Les îlots localisés en partie ouest sont largement colonisés par des roselières à *Phragmites australis* et par des pieds de Baccharis à feuilles d'Halimium (*Baccharis halimifolia*), tandis que les îlots localisés à l'est sont colonisés par des communautés de prés salés à Salicorne (*Salicornia sp.*). On note aussi quelques pieds de Baccharis à feuilles d'Halimium sur les berges. Une communauté à Ruppie spiralee (*Ruppia cirrhosa*) rattachée à l'alliance du *Ruppion maritima*, est présente au sein de la lagune, en mélange avec la Ruppie maritime (*Ruppia maritima*).

<p>Les résultats de l'année 2023 ne montrent pas d'évolution stricte de l'occupation du sol depuis l'état initial de 2016. En effet un herbier à Ruppie spiralée de moyenne à forte densité était déjà présent en 2016 ainsi que lors des suivis suivants.</p>	<p>Note globale</p>	<p>80</p>
----------------------------------------------------------------------------------------------------------------------------------------------------------------------------------------------------------------------------------------------------------------	----------------------------	------------------

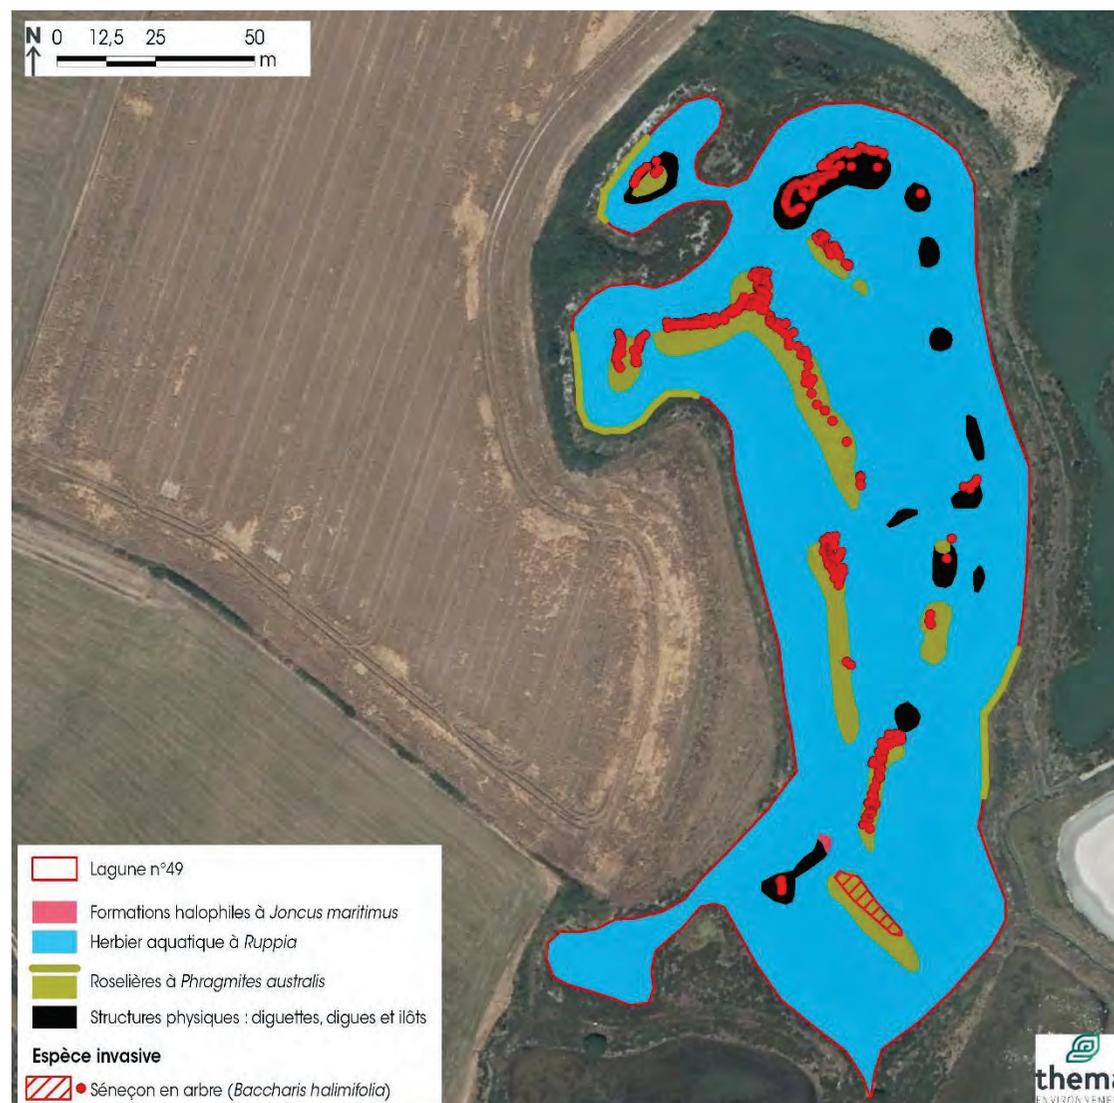
Habitats de la lagune n°49

La lagune 49 est structurellement diversifiée, elle présente de nombreux îlots. Une communauté caractéristique des prés salés halophiles est présente sur le pourtour des berges. De nombreux pieds de Baccharis à feuilles d'Halimium (*Baccharis halimifolia*) sont présents sur les îlots. La lagune est colonisée par un herbier dont le recouvrement de Ruppie spiralee (*Ruppia cirrhosa*) est assez important (environ 65%).

<p><i>Lamprothamnetum papulosi tolypelletosum salinae</i> présentes en 2021 n'ont pas été revues. En 2023, l'herbier de Ruppie spiralée (<i>Ruppia cirrhosa</i>) a été observé en forte densité.</p>		
------------------------------------------------------------------------------------------------------------------------------------------------------------------------------------------------------	--	--

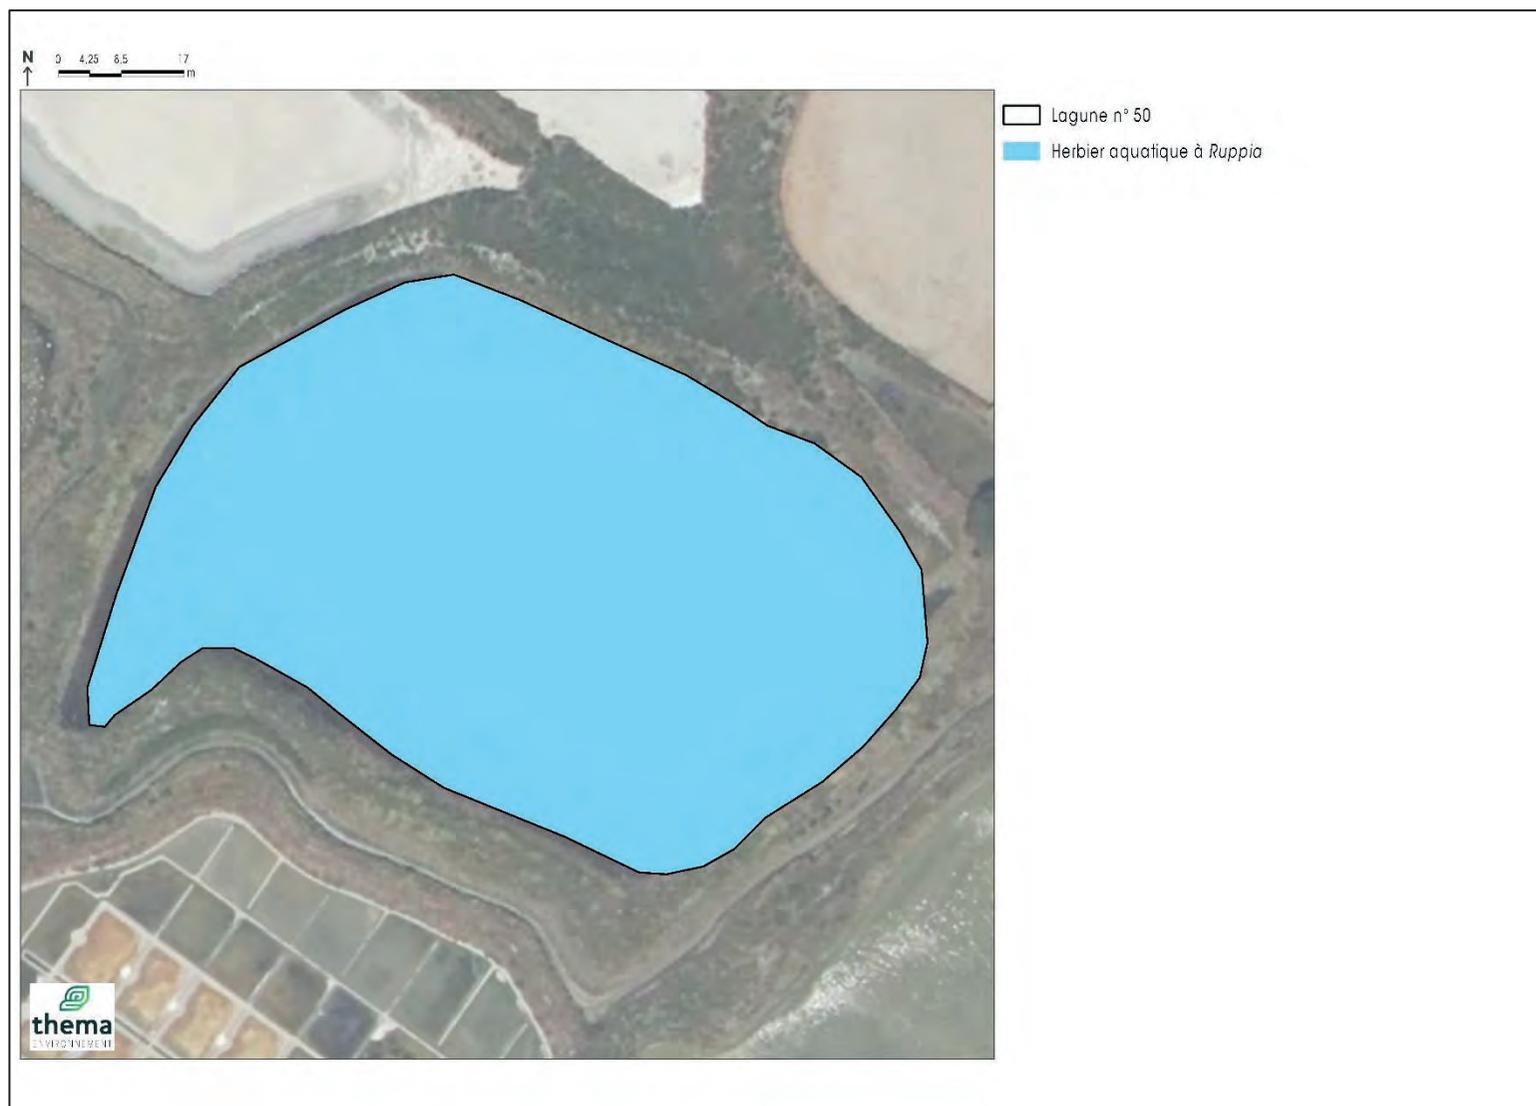
Habitat de la lagune n°50

L'état des lieux de 2016 ne mentionne pas la présence d'herbier au sein de la lagune, les résultats des suivis de 2021 et 2022 suggèrent une amélioration de l'état de conservation avec la présence d'un herbier à Ruppie maritime (*Ruppia maritima*) de forte densité. Le suivi de 2023 montre une certaine dégradation de l'état de conservation de la lagune avec une eutrophisation importante du milieu (recouvrement par les algues) qui s'accompagne d'une diminution de la densité de l'herbier à Ruppie.

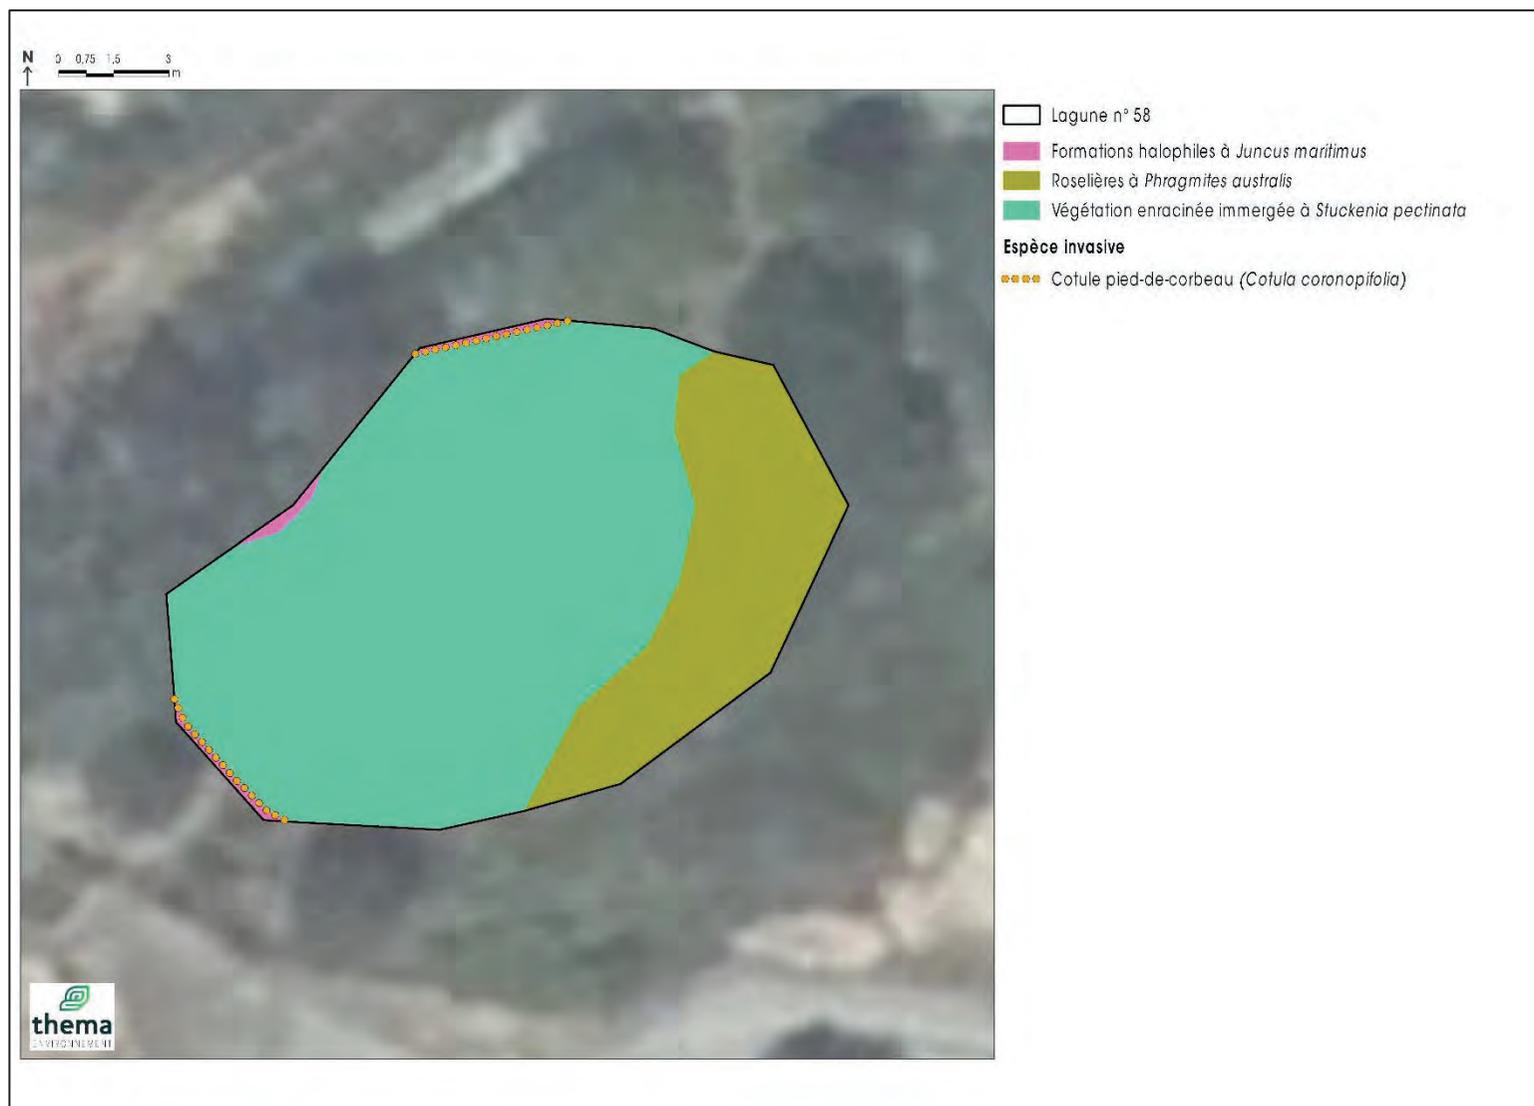
Habitats de la lagune n°58

L'étude réalisée en 2016 faisait état de la présence d'un herbier à Ruppie de faible densité. Les résultats de suivis de 2021 et 2022 suggèrent une dégradation du milieu, aucun herbier n'ayant été observé. En 2023 le développement notable d'algues brunes traduit là aussi une dégradation du milieu. Toutefois, pour la première fois, un herbier à Zannichellie des marais (*Zannichellia palustris*) est inventorié.

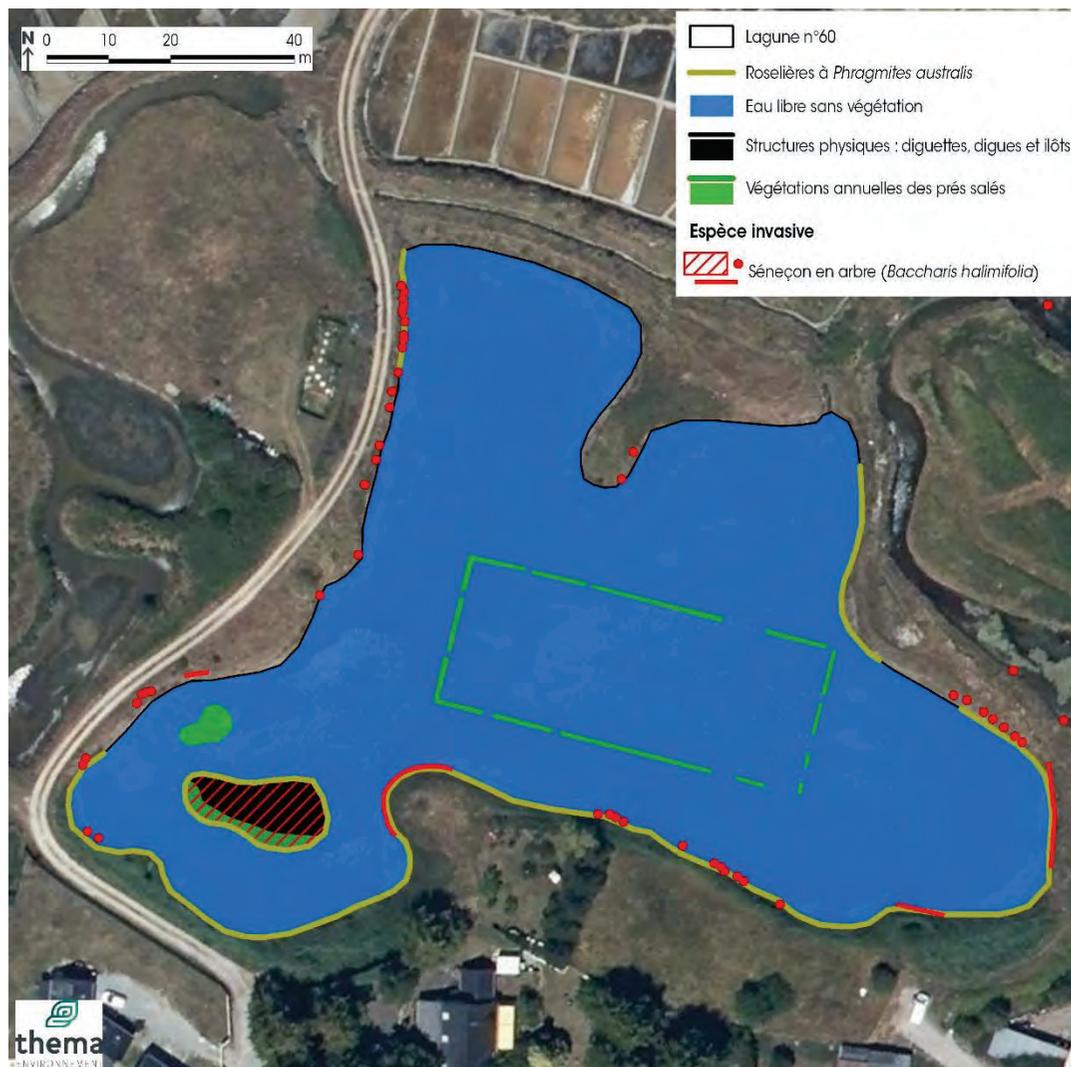
Habitats de la lagune n°60

La lagune 60 possède des structures diversifiées correspondant à des ponts de nidification réalisés sur les anciens tracés salicoles. Une végétation pérenne de prés salés à Salicorne (*Salicornia sp*), Arroche (*Atriplex sp*), Polypogon de Montpellier (*Polypogon monspelianus*), *Obione* (*Halimione portulacoides*) se développe sur le pourtour sud-est de la lagune traduisant un enrichissement, une roselière à *Phragmites australis* se développe également en périphérie sud-ouest de la lagune. De nombreux tapis d'algues vertes sont présents. Aucun herbier à Ruppie n'a été observé dans la lagune. Des pieds de Baccharis à feuilles d'Halimium (*Baccharis halimifolia*) ont été notés sur les berges et sur l'îlot de la lagune.
