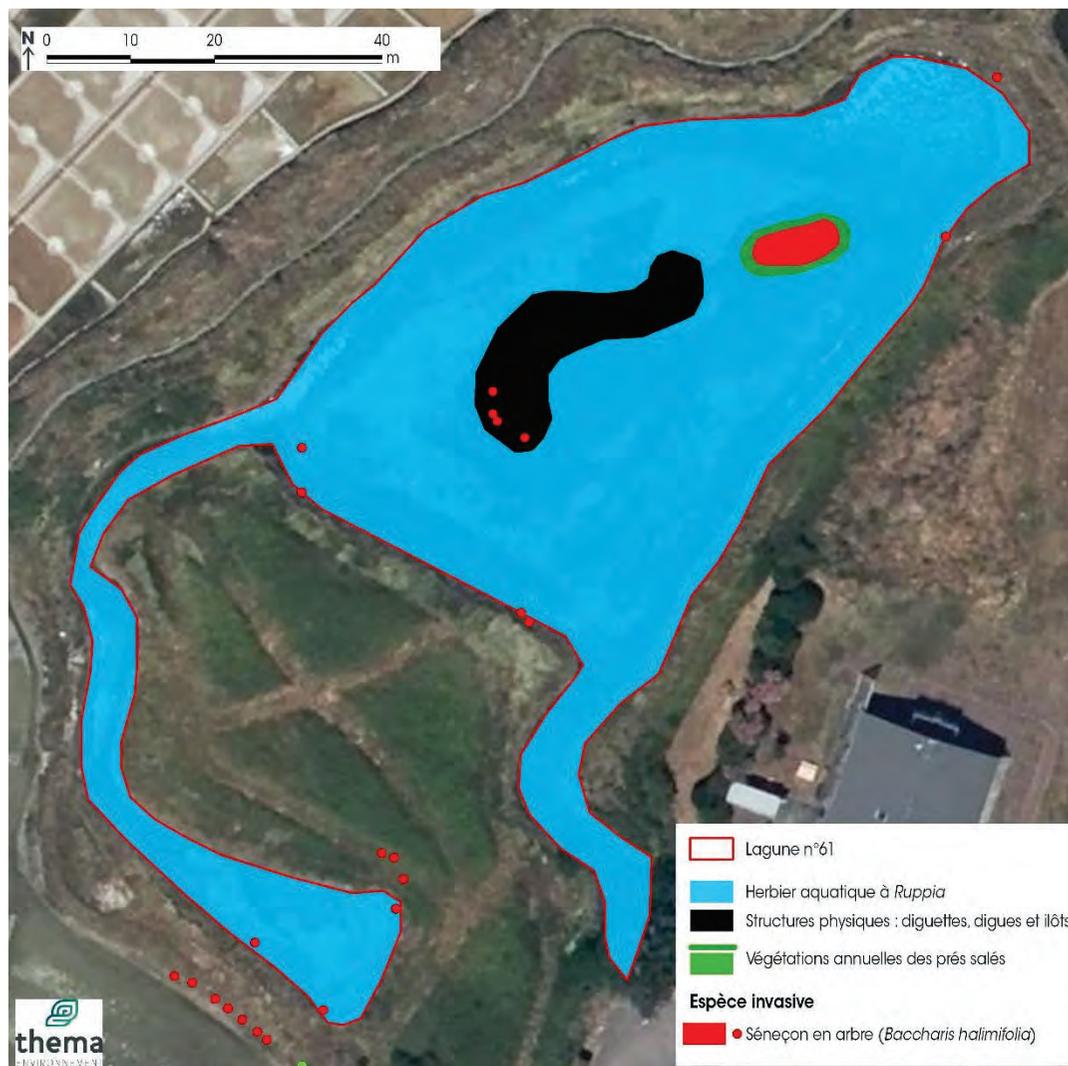
Habitats de la lagune n°61

Surface	4307 m ²
Structures physiques	Présence d'îlots
Etat des berges	Quelques espèces halophiles, pérennes et annuelles, avec interruption de la végétation
Typologie Corine Biotope	15.3 : Prés salés atlantiques 11.41 : Groupements marins à <i>Ruppia maritima</i>
Composition des herbiers (coefficient abondance/dominance)	Grand bassin : <i>Ruppia cirrhosa</i> (4) Langue (Sud) : <i>Ruppia cirrhosa</i> (2a)
Enrichissement	Peu enrichi : recouvrement d'halophytes pérennes
Eutrophie du milieu	Peu ou pas de tapis d'algues
EEE sur les berges	Présence de quelques pieds de Baccharis à feuilles d'Halimium
Hauteurs d'eau (cm)	Pt 1 : 19 – Pt1' : 53 Pt 2 : 29
Hauteurs de vase (cm)	Pt 1 : 27 – Pt1' : 15 Pt 2 : 5
pH	6,54
Salinité	42
Note globale	92

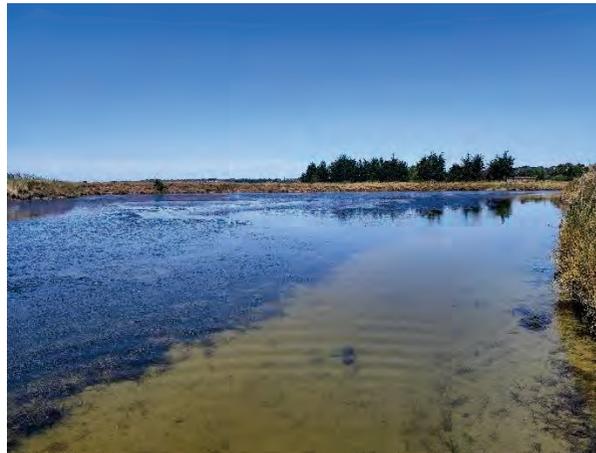
La lagune 62 est structurellement homogène, le linéaire de berges présente peu d'espèces halophiles, une communauté à *Phragmites australis* est présente sur une majeure partie du pourtour de la lagune. La lagune en elle-même est colonisée par une communauté des eaux saumâtres à Ruppie maritime (*Ruppia maritima*) dont le recouvrement varie entre 15 % et 70 % selon les secteurs. On note un recouvrement d'algues vertes (notamment des Ulves) par endroit. Un seul pied de Baccharis à feuilles d'Halimium a été recensé sur la berge de la lagune.

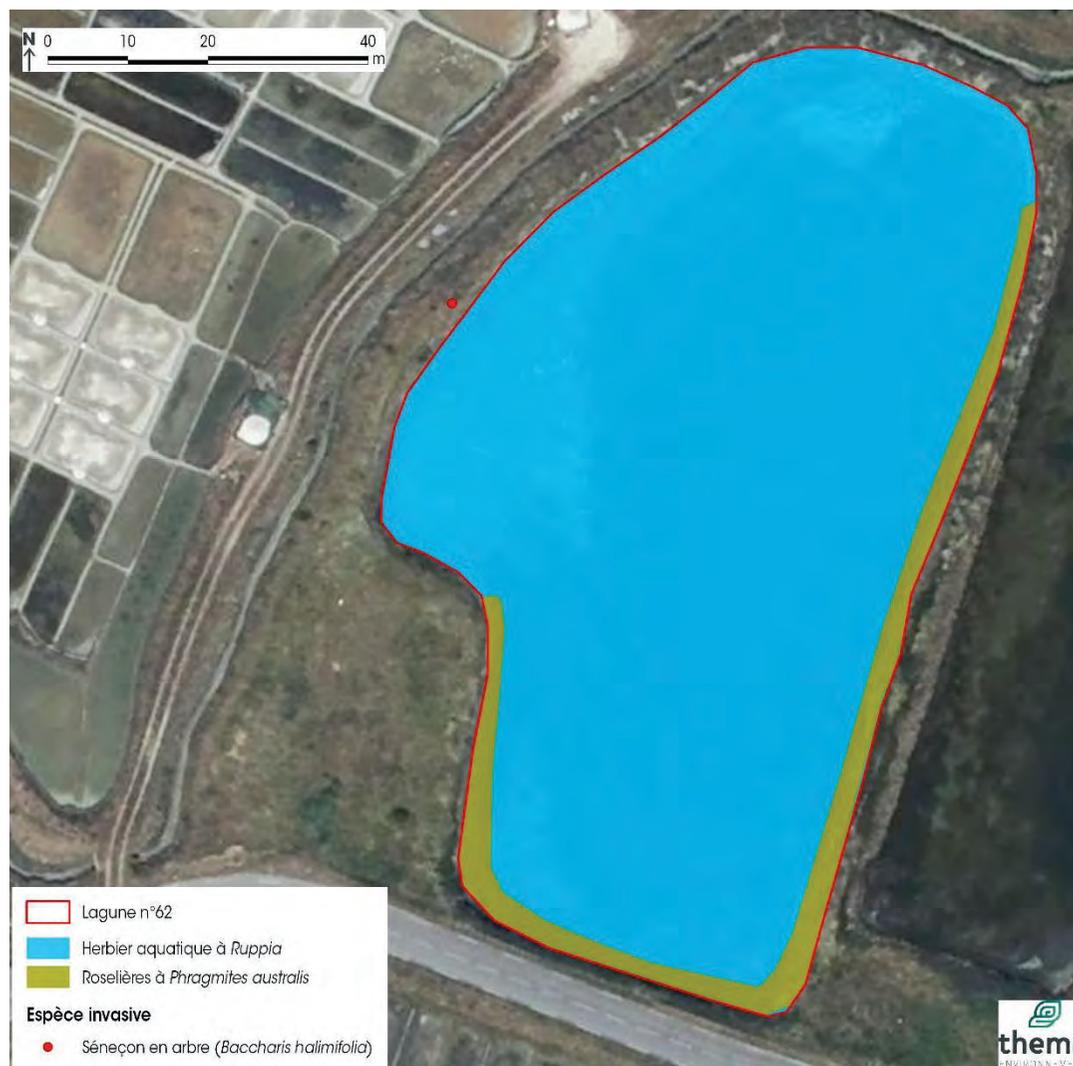
Habitats de la lagune n°62

L'état de conservation de la lagune est jugé modéré avec une note globale de 70.

L'état des lieux de 2016 ne mentionne pas la présence d'herbier au sein de la lagune, l'état de conservation a donc évolué favorablement avec l'apparition d'un herbier dominé par la Ruppie.

Surface	6353 m ²
Structures physiques	Pas de structures particulières
Etat des berges	Peu ou pas d'espèces halophiles, larges interruptions de la végétation
Typologie Corine Biotope	11.41 : Groupements marins à <i>Ruppia maritima</i> 53.11 : Phragmitaies
Composition des herbiers (coefficient abondance/dominance)	<i>Ruppia maritima</i> (4)
Enfrichement	Pas enfrichée
Eutrophie du milieu	Recouvrement par endroit d'algues vertes
EEE sur les berges	Présence d'un pied de Baccharis à feuilles d'Halimium
Hauteurs d'eau (cm)	Pt 1 (nord) : 48 Pt 2 (centre) : 22
Hauteurs de vase (cm)	Pt 1 (nord) : 20 Pt 2 (centre) : 12
pH	6,05
Salinité	48
Note globale	70

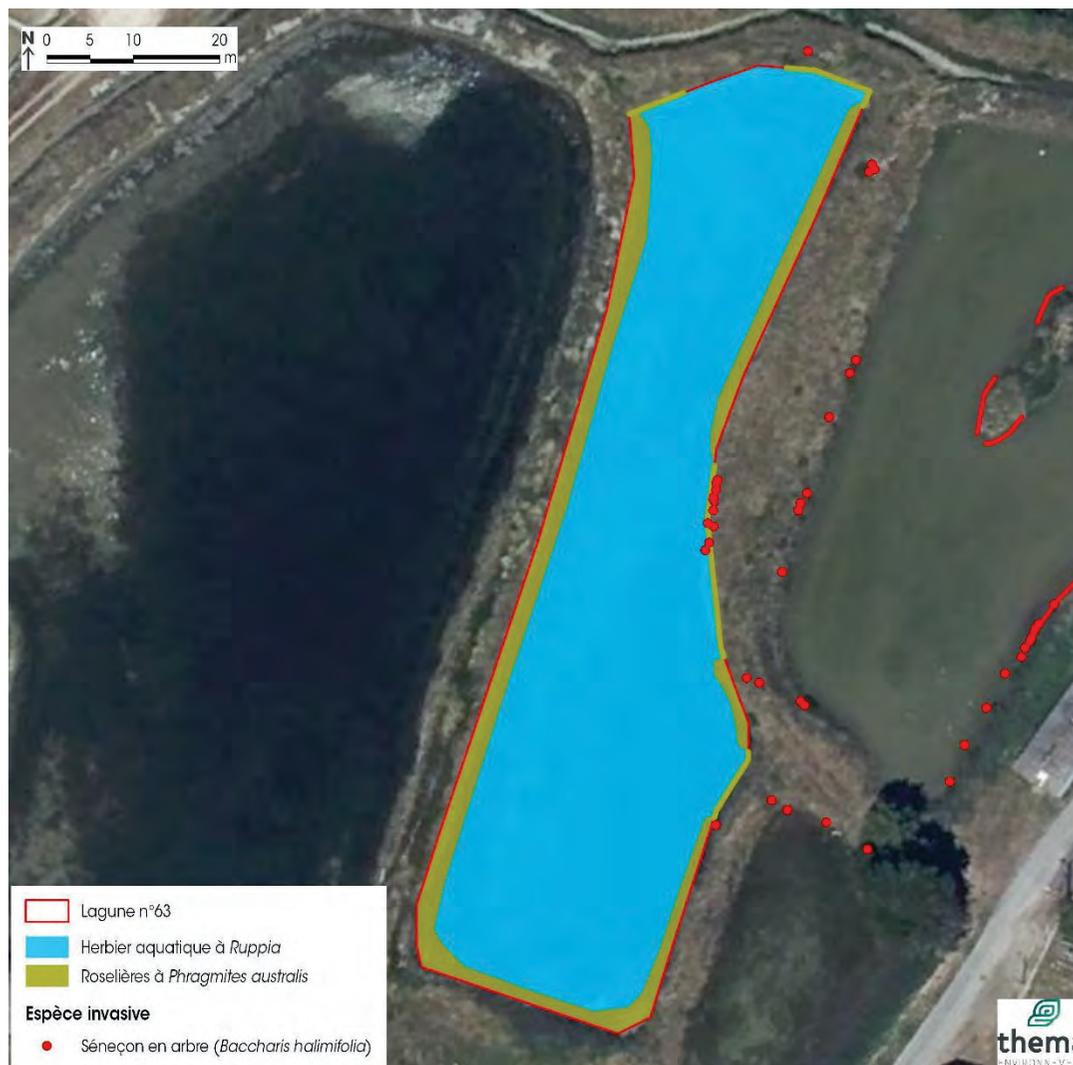
Habitats de la lagune n°63

La lagune 63 est structurellement homogène, le linéaire de berges présente peu d'espèces halophiles, une communauté à *Phragmites australis* est présente sur une majeure partie du pourtour de la lagune. Quelques pieds de Baccharis à feuilles d'Halimium (*Baccharis halimifolia*) sont notés sur les berges. La lagune en elle-même est colonisée par une communauté des eaux saumâtres à Ruppie spiralée (*Ruppia cirrhosa*) dont le recouvrement est d'environ 70%. Elle est accompagnée d'algues vertes (Cladophore et Ulve), dont le recouvrement est localement important, traduisant l'eutrophie du milieu.

L'état de conservation de la lagune est jugé modéré avec une note globale de 82.

L'état des lieux de 2016 ne mentionne pas la présence d'herbier au sein de la lagune, l'état de conservation a donc évolué en faveur d'un herbier à Ruppie maritime (*Ruppia maritima*), toutefois l'eutrophisation du milieu constitue un facteur de dégradation pouvant menacer l'équilibre de la lagune.

Surface	2605 m ²
Structures physiques	Pas de structures particulières
Etat des berges	Pas d'espèces halophiles, large interruption de la végétation
Typologie Corine Biotope	11.41 : Groupements marins à <i>Ruppia maritima</i> 53.11 : Phragmitaies
Composition des herbiers (coefficient abondance/dominance)	<i>Ruppia cirrhosa</i> (4)
Enrichement	Lagune pas enrichée
Eutrophie du milieu	Peu de tapis d'algues vertes
EEE sur les berges	Présence de quelques pieds de Baccharis à feuilles d'Halimium
Hauteurs d'eau (cm)	Pt 1 (centre) : 17 Pt 2 (bordure) : 16
Hauteurs de vase (cm)	Pt 1 (centre) : 18 Pt 2 (bordure) : 15
pH	8,29
Salinité	54
Note globale	82

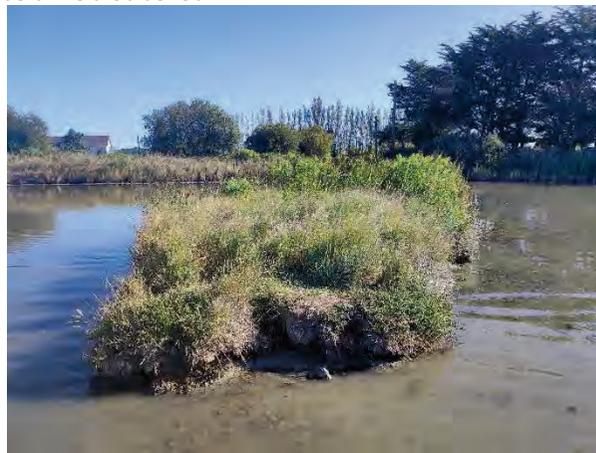
La lagune 64 est structurée par la présence d'un îlot central. Le pourtour des berges est colonisé par des roselières à *Phragmites australis*. Plusieurs pieds de *Baccharis* à feuilles d'*Halimium* (*Baccharis halimifolia*) ont été notés sur l'îlot et les berges. La lagune présente des signes d'eutrophisation, avec la présence d'algues brunes. La lagune en elle-même est colonisée par une communauté des eaux saumâtres à Ruppie spiralée (*Ruppia cirrhosa*) dont le recouvrement est de 30 % uniquement autour de l'îlot et sur une petite bande située tout autour de la lagune.

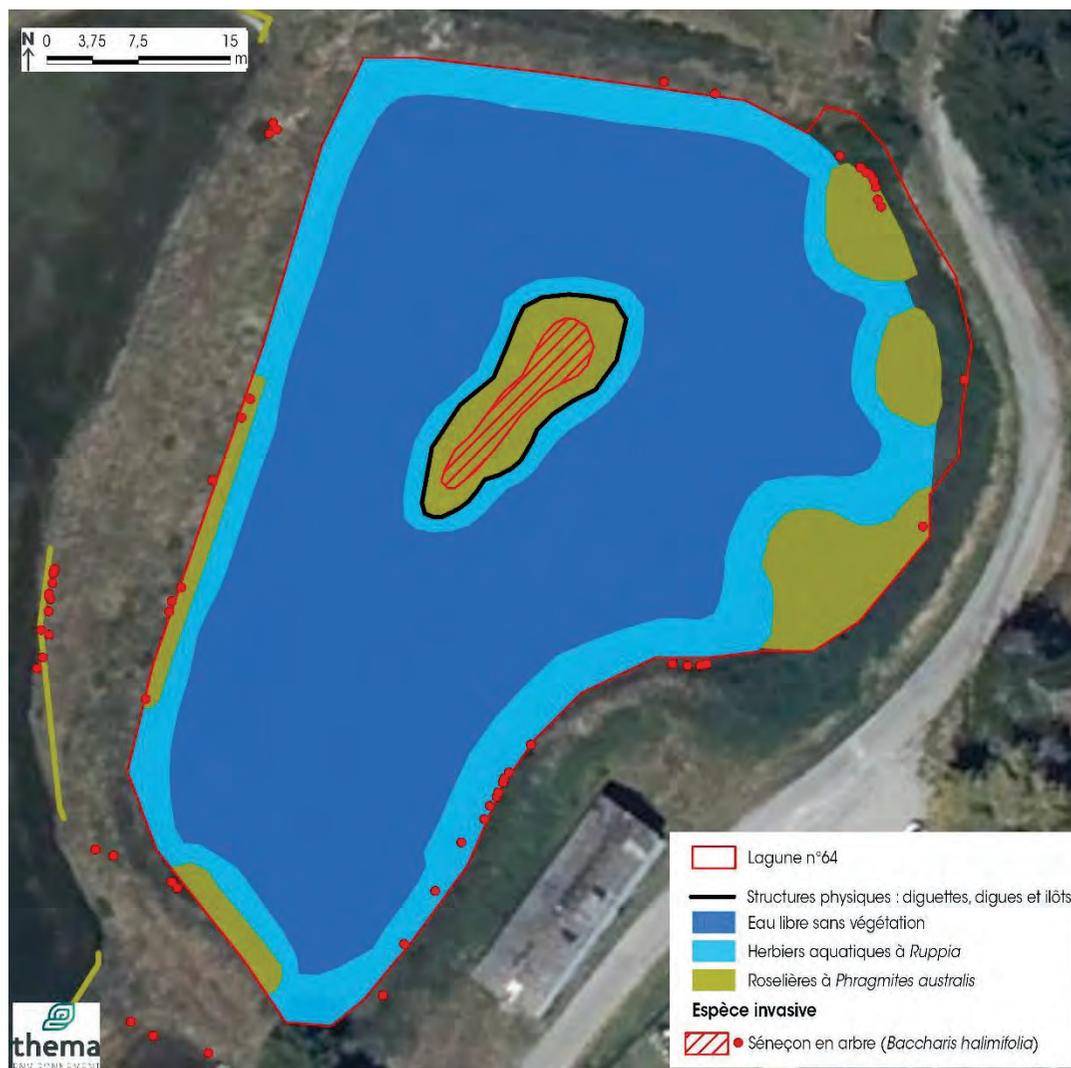
Habitats de la lagune n°64

L'état de conservation de la lagune est jugé mauvais avec une note globale de 61.

L'état initial de 2016 met en évidence la présence d'un herbier de Ruppie à faible densité. Les résultats des suivis indiquent une dégradation du milieu avec la disparition de cet herbier à Ruppie. L'eutrophie du milieu a en revanche diminué par comparaison avec 2021.

Surface	3270 m ²
Structures physiques	Présence d'un îlot
Etat des berges	Pas d'espèces halophiles, large interruption de la végétation
Typologie Corine Biotope	23.1 : Eaux saumâtres ou salées sans végétation 11.41 : Groupements marins à <i>Ruppia maritima</i> 53.11 : Phragmitaies
Composition des herbiers (coefficient abondance/dominance)	<i>Ruppia cirrhosa</i> (3)
Enfrichement	Lagune peu ou pas enfrichée
Eutrophie du milieu	Recouvrement majoritaire d'un tapis d'algues brunes
EEE sur les berges	Présence importante de <i>Baccharis</i> à feuilles d' <i>Halimium</i> sur les berges et sur l'îlot
Hauteur d'eau (cm)	10
Hauteur de vase (cm)	20
pH	7,35
Salinité	54
Note globale	61
