Lagune 66

Localisation de la lagune : Careil Mouzac, commune de Guérande.

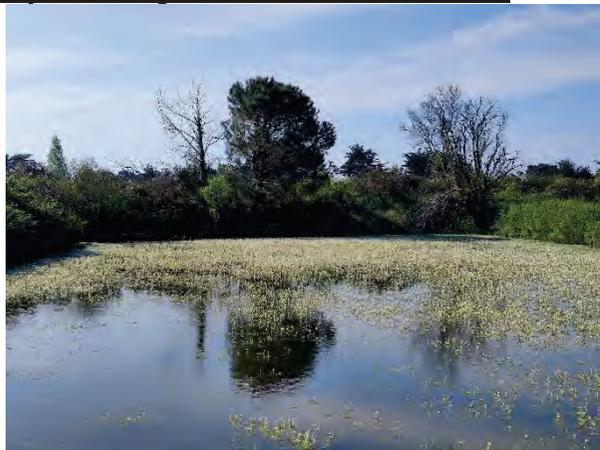
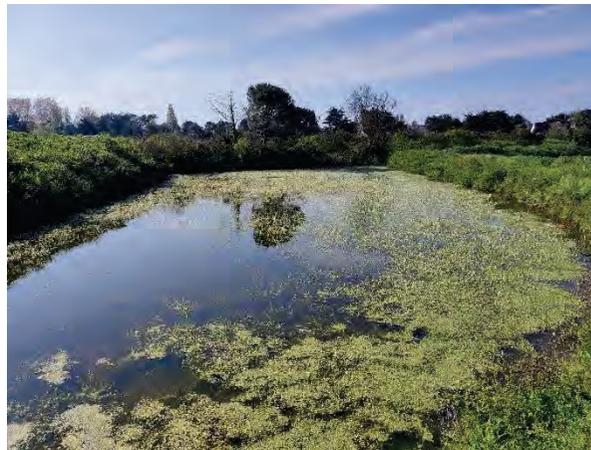
Lagune 85

La lagune 85 forme un bassin sans structure particulière, les berges ne présentent pas d'espèces halophiles. La lagune ne montre pas d'enrichissement et ne présente pas de signe d'eutrophisation, en revanche l'eau présente une turbidité relativement importante. La lagune en elle-même est colonisée par un herbier de Zannichellie à feuilles obtuses (*Zannichellia obtusifolia*) et de Zannichellie des marais (*Zannichellia palustris*). La lagune est colonisée par la Renoncule de Baudot (*Ranunculus baudotii*), avec un recouvrement global assez important. Une station de Baccharis à feuilles d'Halimium (*Baccharis halimifolia*) a été recensée sur la berge Sud ainsi que de la Lentille d'eau turionifère (*Lemna turionifera*) au Nord de la lagune.

L'état de conservation de la lagune est jugé modéré avec une note globale de 80.

Les résultats de suivis ne peuvent être comparés avec l'état initial de 2016 au cours duquel la lagune n'était pas accessible, on note toutefois un changement d'occupation du sol depuis 2021, la lagune 85 était alors colonisée par un herbier dominé par le Callitriche à angles obtus (*Callitriche obtusangula*) accompagné de la Renoncule de Baudot (*Ranunculus baudotii*) et de quelques

piets de Renoncule scélérate (*Ranunculus sceleratus*). Seule la Renoncule de Baudot été revue au sein de la lagune en 2023.

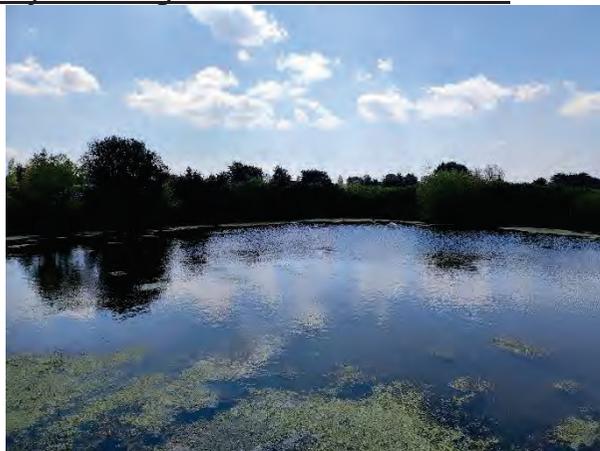
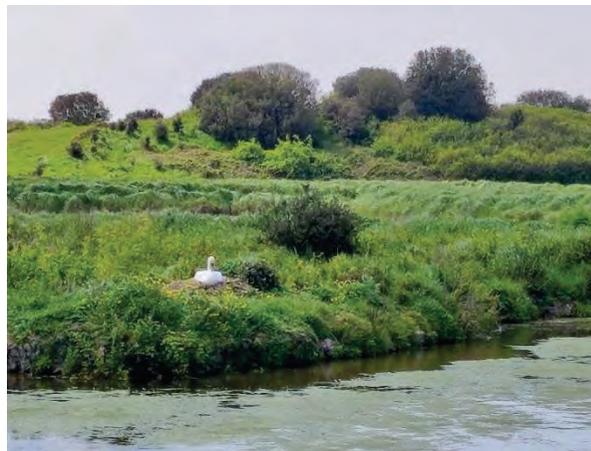
Lagune 86

La lagune 86 possède une structuration homogène, le linéaire de berges abruptes accueille de rares plantes caractéristiques des prés salés, une formation halophile à Jonc maritime (*Juncus maritimus*) est présente en bordure nord/nord-est de la lagune. Aucun signe d'eutrophisation et aucun signe d'enrichissement n'ont été observés. La lagune en elle-même est colonisée par un herbier dominé par la Renoncule de Baudot (*Ranunculus baudotii*), accompagnée surtout par le Callitriche pédonculé (*Callitriche brutia*) et le Callitriche à angles obtus (*Callitriche obtusangula*). Présence de quelques pieds d'Erigéron très fleuri (*Erigeron floribundus*) sur les berges.

L'état de conservation de la lagune est jugé modéré avec une note globale de 70.

<p>Les résultats de suivis montrent une évolution de l'occupation du sol depuis l'état initial, un herbier de Ruppie de forte densité était présent en 2016. En 2023, aucun herbier à Ruppie n'a été observé. De plus, la Zannichellie des marais (<i>Zannichellia palustris</i>) n'a pas été contacté.</p>	Note globale	70
---	---------------------	-----------

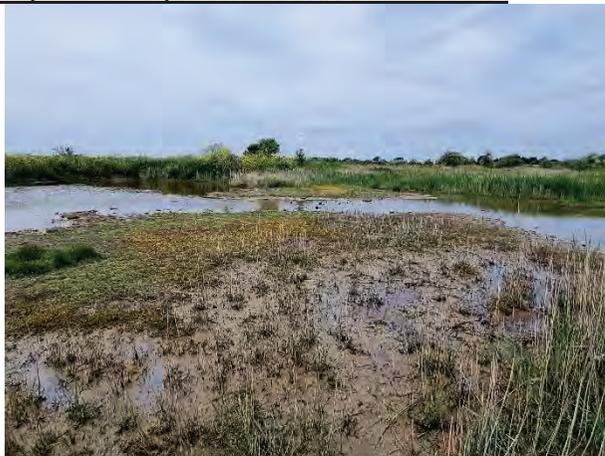
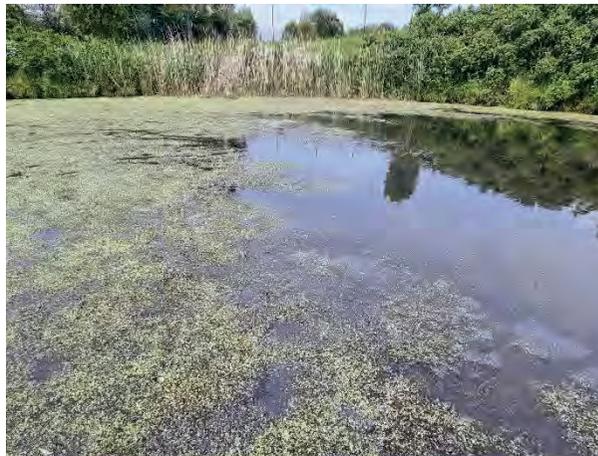
Lagune 87

La lagune 87, le linéaire de berges abruptes comprend des pieds de Baccharis à feuilles d'Halimium (*Baccharis halimifolia*) ainsi que quelques pieds d'Herbe de pampa (*Cortaderia selloana*). La lagune se voit colonisée par divers groupements de végétation. Des roselières à *Phragmites australis*, une formation à Scirpe maritime (*Bolboschoenus maritimus*), ainsi que des secteurs en friche colonisent la lagune, traduisant un enrichissement et un isolement du réseau salé. Le bassin principal de la lagune comprend quelques pieds de Callitriche pédonculé (*Callitriche brutia*), *Callitriche à angles obtus* (*Callitriche obtusangula*) et de Renoncule de baudot (*Ranunculus baudotii*), la Cotule pied-de-corbeau (*Cotula coronopifolia*) et plusieurs pieds de Baccharis à feuilles d'Halimium (*Baccharis halimifolia*) sont également retrouvés au droit de la lagune.

Un herbier flottant dense de *Callitriche burtia* et *Callitriche obtusangula* en mélange avec l'Azolle fausse fougère (*Azolla filiculoides*), est présent dans le bassin situé à l'est de la lagune, l'eau y est trouble et présente des traces d'hydrocarbures.

L'état de conservation de la lagune est jugé mauvais avec une note globale de 56.

<i>Comparaison avec l'état initial</i> Les résultats de suivis de 2021 et 2022 suggèrent une dégradation de l'état de conservation de la lagune qui présentait en 2016 un herbier de Ruppie de moyenne densité. Les résultats de 2023 montrent une légère évolution vers une végétation des eaux douces mésotrophes au sein du bassin principal. Le bassin secondaire ne montre pas d'évolution majeure. L'Azolle fausse fougère, espèce invasive y est toutefois observée pour la première fois.	pH	3,9
	Salinité	0
	Note globale	56

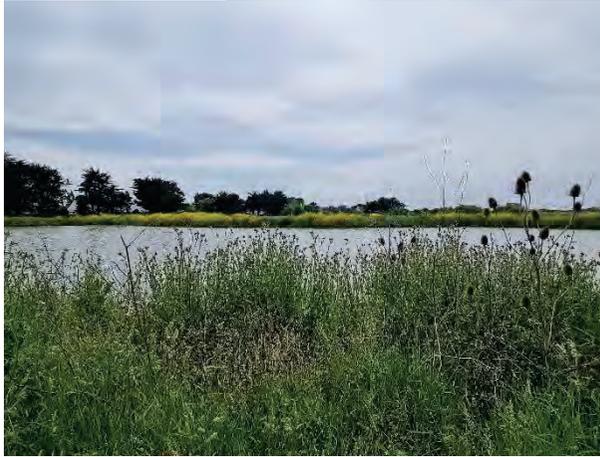
Lagune 88

La lagune 88 est structurellement homogène, de nombreux pieds de Baccharis à feuilles d'Halimium (*Baccharis halimifolia*) colonisent l'ensemble des berges de la lagune. Des roselières à *Phragmites australis* se développent sur les pourtours de la lagune. Seul le Callitriche à angles obtus (*Callitriche obtusangula*) est observé ponctuellement au nord de la lagune.

L'état de conservation de la lagune est jugé mauvais avec une note globale de 67.

Aucun herbier n'est mentionné au sein de l'état initial de 2016, aucune évolution n'est notée lors des suivis de 2021 et 2022. Les résultats de suivis de 2023 ne montrent pas d'évolution du sol majeure, seule quelques pieds de Callitriche à angles obtus (*Callitriche obtusangula*) sont observés suggérant une lente évolution du milieu vers une végétation des eaux douces mésotrophes.

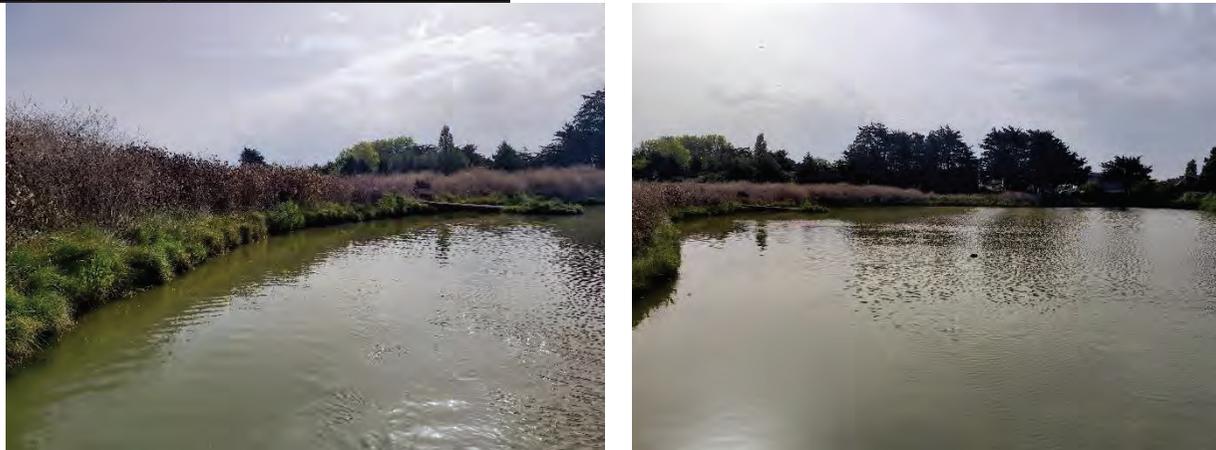
Lagune 89

La lagune 89 forme un bassin structuré par la présence d'un petit îlot à l'est de la lagune. Aucune communauté de prés salés n'a été observée. Nombreux pieds de Baccharis à feuilles d'Halimium (*Baccharis halimifolia*) et un pied d'Herbe de la Pampa (*Cortaderia selloana*) sont présents sur les berges. L'eau présentait une turbidité forte lors du passage sur site. Aucune macrophyte caractéristique n'a été inventoriée au sein de la lagune.

L'état de conservation de la lagune est jugé modéré avec une note globale de 73.

Aucun herbier n'est mentionné dans l'état initial de 2016, il n'y a donc visiblement pas d'évolution de l'occupation du sol.

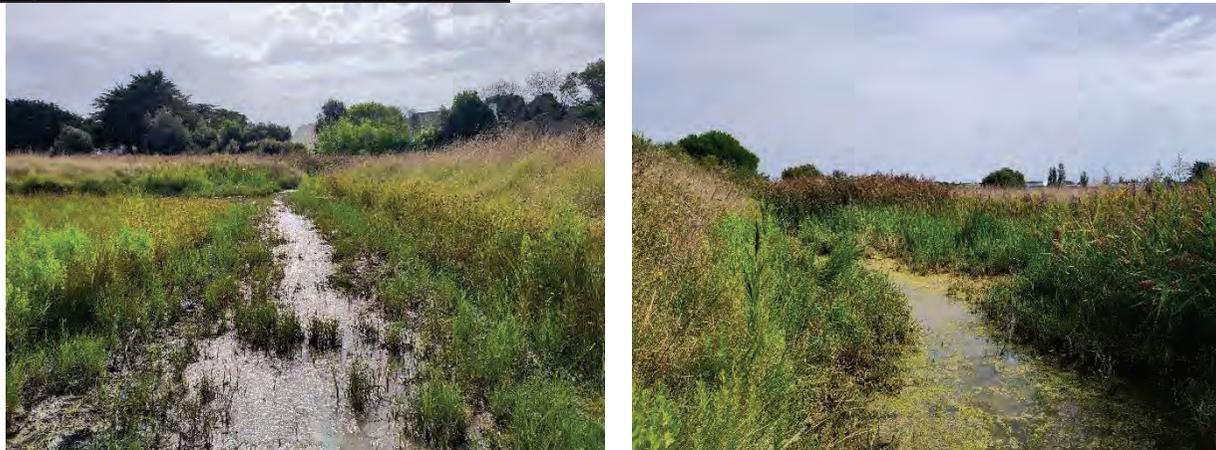
Lagune 90

La lagune 90 est structurée par plusieurs bassins reliés entre eux par de l'eau libre mais présentant un enrichissement généralisé de friches saumâtres, roselières à *Phragmites australis* et formations à Scirpe maritime (*Bolboschoenus maritimus*). La lagune est isolée du réseau salé, quasiment inexistant au vu de la salinité qui est nulle au sein de la lagune. Seule, une communauté de prés salés est présente au niveau des berges. De nombreuses espèces invasives sont présentes sur les berges comme le Baccharis à feuilles d'Halimium, la Cotule-pied-de-corbeau ou encore l'Herbe de la Pampa (plus localisé). Quelques algues vertes recouvrent la lagune, ce qui amène une eutrophisation importante du milieu.

L'état de conservation de la lagune est jugé mauvais avec une note globale de 39.

Les résultats de suivis 2021, 2022 et 2023 ne montrent pas d'évolution de l'occupation du sol en comparaison avec l'état initial qui ne mentionnait pas la présence d'herbier au sein de la lagune.

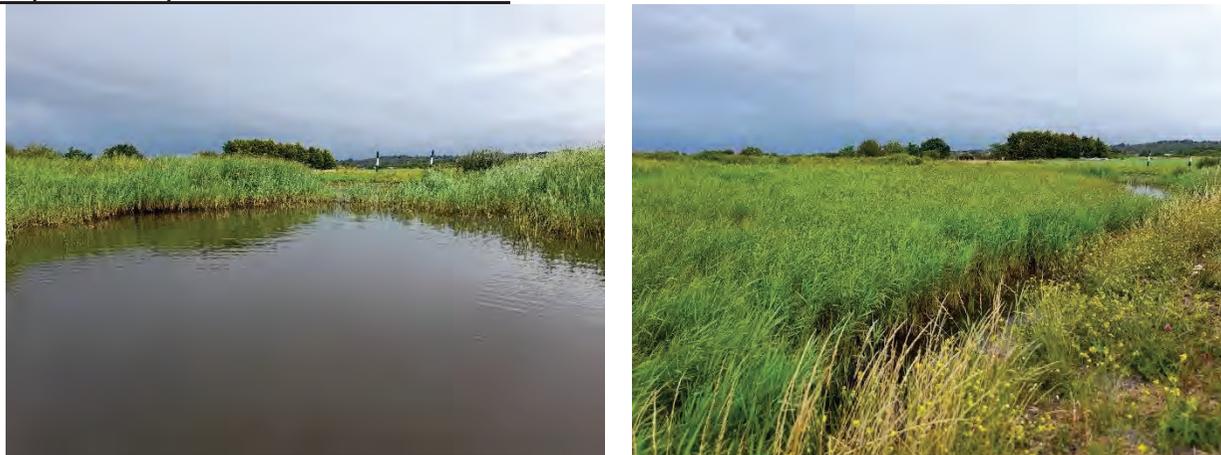
Lagunes 91, 92, 93

Les lagunes 91, 92 et 93 forment une entité sans structure. Les berges sont peu structurées et ont récemment fait l'objet d'un broyage des ligneux. Les lagunes étaient en eau au cours de l'inventaire. Elles sont colonisées par une roselière à *Phragmites australis* avec un recouvrement majoritaire, qui témoigne de l'isolement du réseau salé. Aucun pied de Baccharis à feuilles d'Halimium (*Baccharis halimifolia*) n'est observé aux abords de la lagune.

Les lagunes présentent un herbier à Callitriche pédonculé (*Callitriche brutia*), avec la Lentille à 3 lobes (*Lemna trisulca*) et la Lentille d'eau mineure (*Lemna minor*).

L'état de conservation de la lagune est jugé mauvais avec une note globale de 60.

Les lagunes 91, 92 et 93 n'apparaissaient pas dans la cartographie de l'état initial de 2016. En comparaison avec 2022, les lagunes étaient en eau lors de l'inventaire. La roselière est également toujours bien présente.

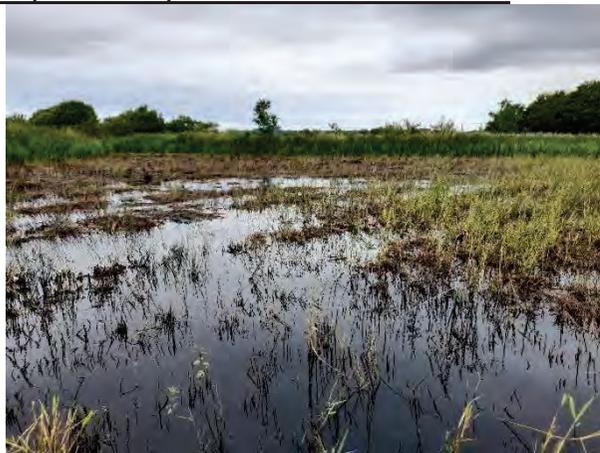
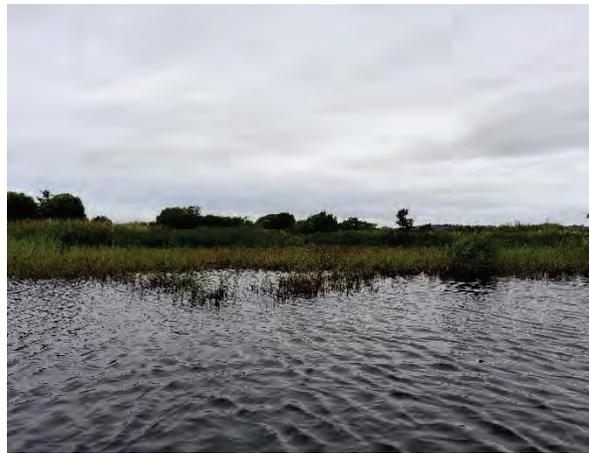
Lagune 94 et Lagune 95

Les lagunes 94 et 95 forment une seule et même entité ne présentant pas de structures physiques particulières. Les berges ouest sont colonisées par des formations halophiles à Jonc maritime (*Juncus maritimus*). Une roselière à *Phragmites australis* se développe sur la quasi intégralité de la lagune, excepté en zone centrale, traduisant un isolement du réseau salé confirmé par la salinité nulle de l'eau. De l'Azolle fausse-fougère (*Azolla filiculoides*) est présente au sein des lagunes 94 et 95. On note une station de Baccharis à feuilles d'Halimium (*Baccharis halimifolia*) sur la berge Sud de la lagune 95. La lagune est colonisée par une formation dominée par le Callitriche pédonculé (*Callitriche brutia*), la Lentille menue (*Lemna minuta*) et la Lentille à 3 lobes (*Lemna trisulca*) présents par tapis ponctuels.

L'état de conservation est jugé mauvais avec une note globale de 56 pour la lagune 95 et une note globale de 58 pour la lagune 94.

<p><i>Comparaison avec l'état initial</i></p> <p>La lagune présentait lors de l'état initial un herbier à Ruppie de forte densité. Les observations de 2022 montrent que la douceur de l'eau fait évoluer l'occupation du sol vers une végétation typique des eaux douces à saumâtres. Aucun herbier à Ruppie ou Zannichellie n'est présent en 2023.</p>	Salinité		0
	Note globale	Lagune 94	Lagune 95
		58	56

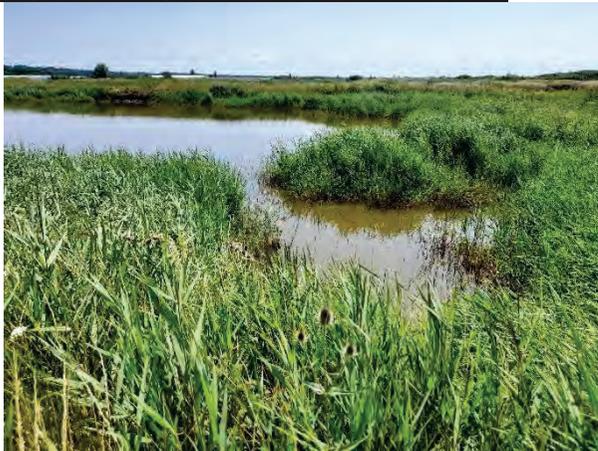
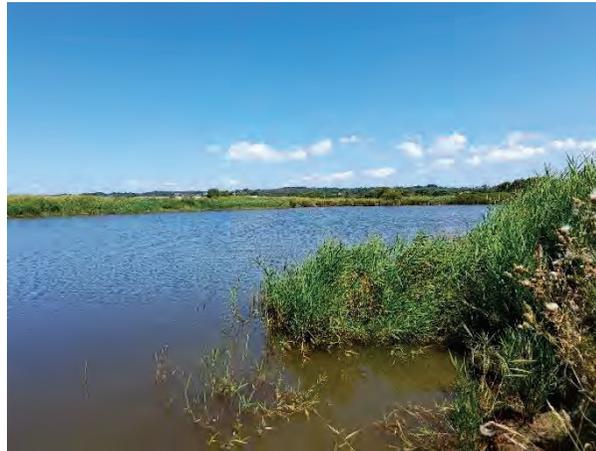
Lagune 96

La lagune 96 est structurellement homogène. Des formations halophiles à Jonc maritime (*Juncus maritimus*) sont présentes en bordure de berges au nord de la lagune et des roselières à *Phragmites australis* sont présentes sur l'ensemble du pourtour de la lagune. Aucune végétation aquatique n'est présente sur cette lagune.

L'état de conservation de la lagune est jugé modéré avec une note globale de 72.

La lagune présentait lors de l'état initial un herbier à Ruppie de moyenne densité. Les observations de 2022 montrent que la douceur de l'eau fait évoluer l'occupation du sol vers une végétation typique des eaux douces à saumâtres. Aucun herbier n'a été observé.

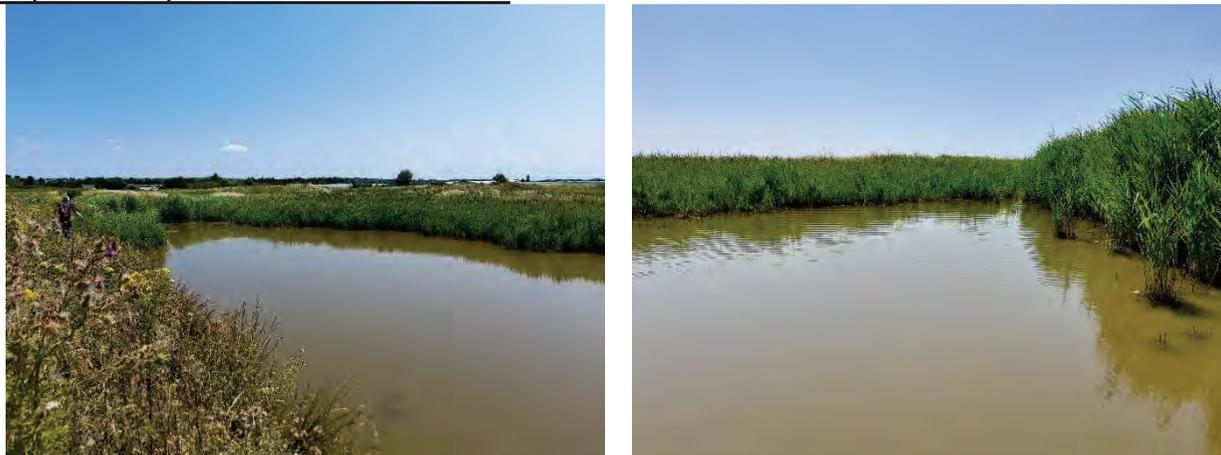
Lagune 97

La lagune 97 est structurellement homogène. Une roselière à *Phragmites australis* se développe sur la quasi intégralité de la lagune, excepté en zone ouest, traduisant un isolement du réseau salé. La lagune est colonisée par l'Azolle fausse-fougère (*Azolla filiculoides*). Un herbier de Callitriche se développe au sein de la lagune.

L'état de conservation de la lagune est jugé mauvais avec une note globale de 58.

La lagune présentait lors de l'état initial un herbier à Ruppie de forte densité. Les observations de 2022 montrent que la douceur de l'eau fait évoluer l'occupation du sol vers une végétation d'avantage caractéristique des eaux douces à saumâtres. En 2023, aucun herbier à Ruppie n'a été observé.
