# Communauté d'agglomération *CAP ATLANTIQUE*Evaluation de l'impact des travaux sur les herbiers aquatiques lagunaires

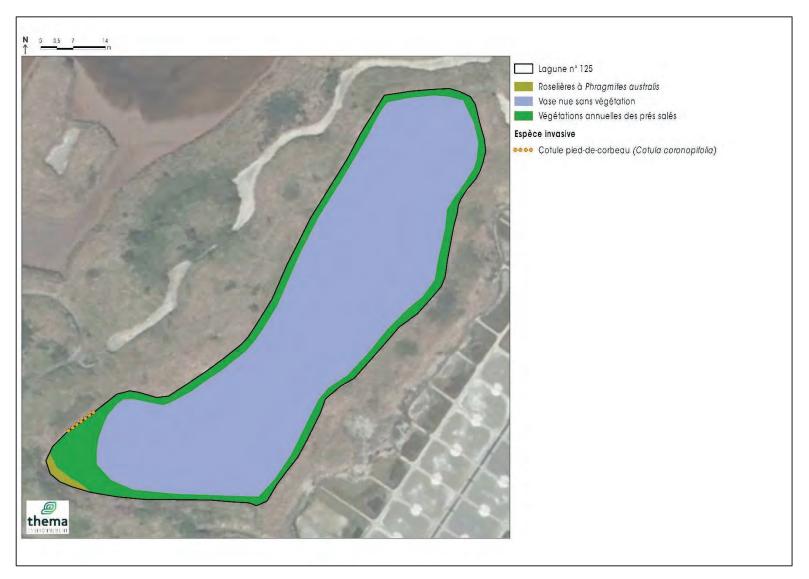
La lagune 125 ne présente pas de structure particulière. La Cotule pied-de-corbeau (*Cotula coronopifolia*) est retrouvée en bordure de berges, au sud-ouest de la lagune. La lagune était asséchée lors du passage sur site. Les bordures de la lagune sont enfrichées, elle présente une végétation annuelle des prés salés atlantique avec la présence marquée de la Salicorne (*Salicorna sp.*).

L'état de conservation de la lagune est jugé mauvais avec une note globale de 56.

L'état initial de 2016 mentionnait comme espèces *Tolypella glomerata, Ruppia maritima, Ranunculus peltatus subsp. baudotii, Zannichellia pedunculata, Zannichellia obtusifolia, Callitriche truncata subsp. occidentalis et Stuckenia pectinata.* Aucun herbier aquatique n'a été observé en 2023.

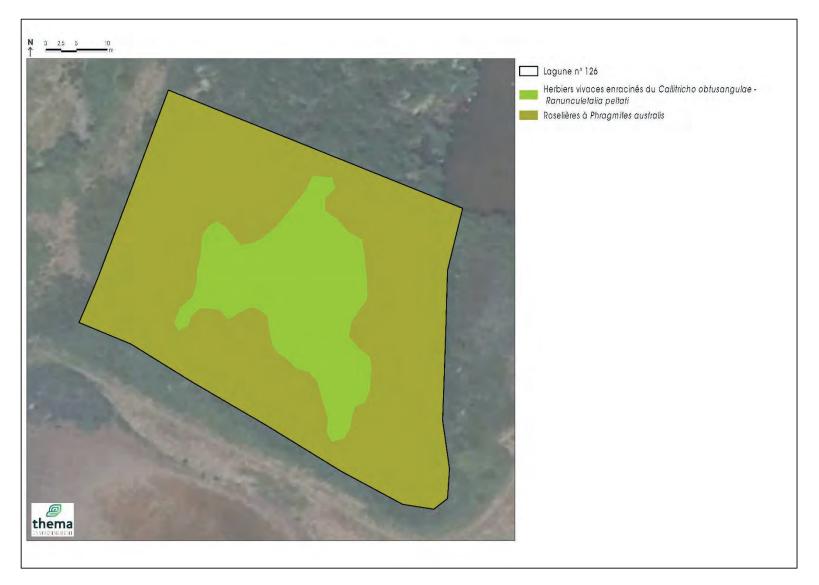
La lagune 126 ne possède pas de structure particulière. Les berges ainsi que la majeure partie de la lagune sont colonisées par des roselières à *Phragmites australis*, traduisant un isolement du réseau salé. La lagune ne présente pas de signe d'enfrichement ni d'eutrophisation. Aucune colonisation par les espèces exotiques envahissantes n'est observée. La lagune en elle-même est colonisée par un herbier à très faible densité, composé de Callitriche tronqué (*Callitriche truncata*) et de Zannichellie à feuilles obtuses (*Zannichellia obtusifolia*).

L'état de conservation de la lagune est jugé modéré avec une note globale de 72.

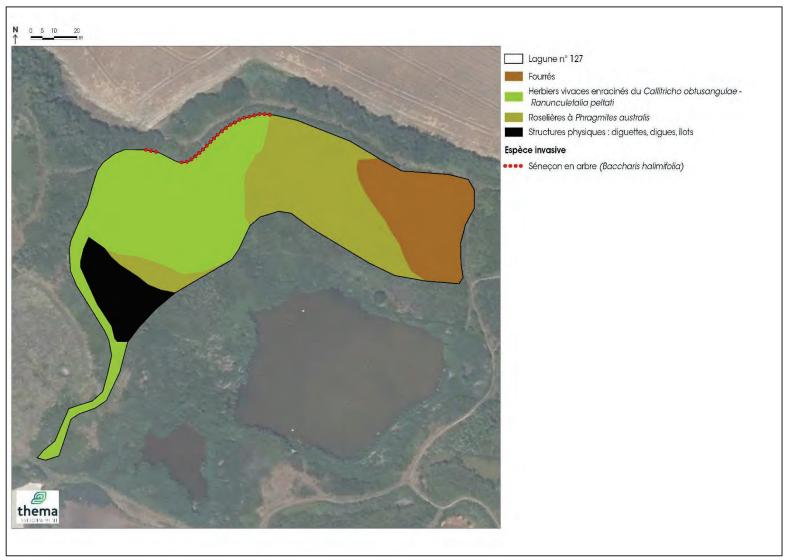
La lagune 127 comprend une structure physique dans sa partie sud. Un fourré humide est observé dans la partie est de la lagune. Des roselières à *Phragmites australis* colonisent le nord-est et le sud de la lagune traduisant un isolement du réseau salé. Un linéaire de Baccharis à feuilles d'Halimium (*Baccharis halimifolia*) est observé sur la berge nord. La lagune en elle-même est colonisée par une formation dominée par la Renoncule de Baudot (*Ranunculus baudotii*) et le Callitriche tronqué (*Callitriche truncata*) pouvant être rattaché au *Callitricho obtusangulae - Ranunculetalia peltati*.

L'état de conservation de la lagune est jugé modéré avec une note globale de 70.

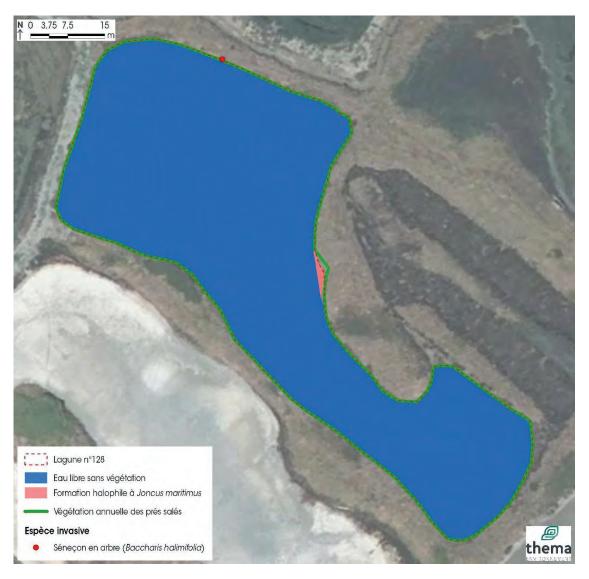
La lagune 128 est structurellement homogène. Les berges sont caractéristiques d'une végétation de prés salés: Obione (*Halimione portulacoides*), Jonc maritime (*Juncus maritimus*), Salicorne (*Salicornia sp*), Aster maritime (*Tripolium pannonicum*). Aucun herbier n'a été observé au sein de la lagune. Les prés salés sont présents sur tout le contour de la lagune. Une station de Baccharis à feuilles d'Halimium (*Baccharis halimifolia*) est présente sur la berge

L'état de conservation de la lagune est jugé modéré avec une note globale de 80.

La lagune 128 n'apparait pas dans l'état initial de 2016, ni dans la cartographie de 2019. Les prospections de 2023 ne montrent aucun herbier lagunaire, mais on note, une présence de prés salés sur tout le contour de la lagune.

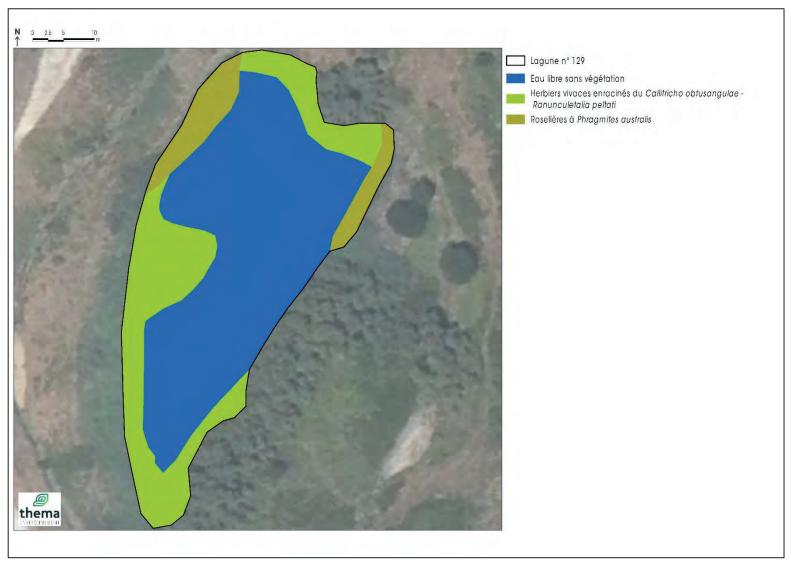
La lagune 129 est structurellement homogène. Les berges sont en partie occupées par une végétation de fourrés. Des roselières à *Phragmites australis* se développent sur une partie des berges et sont également retrouvées au sein même de la lagune, en bordure nord-ouest et nordest. Une formation à Callitriche tronqué (*Callitriche truncata*) borde les pourtours de la lagune. La partie centrale de la lagune n'est concernée par aucun herbier.

L'état de conservation de la lagune est jugé modéré avec une note globale de 72.

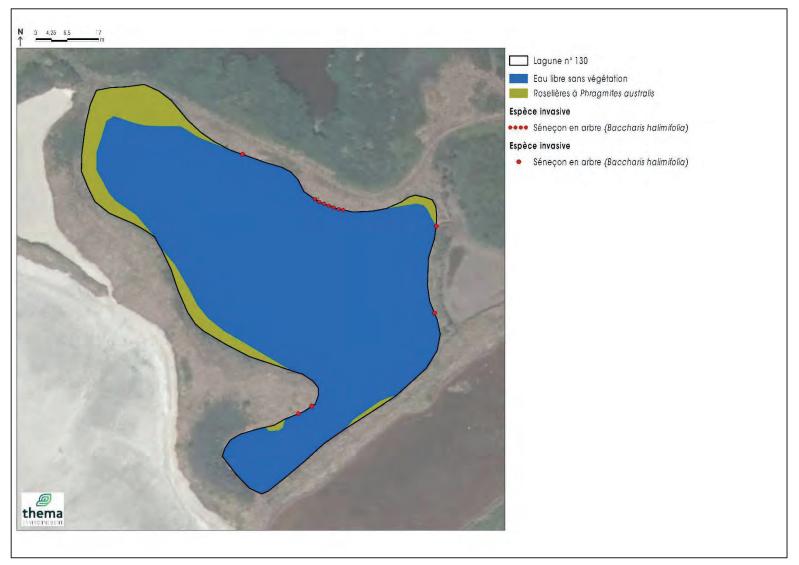
La lagune 130 ne possède pas de structure particulière. On note la présence de quelques pieds de Baccharis à feuilles d'Halimium (*Baccharis halimifolia*) sur les berges. La lagune ne présente pas de signe d'enfrichement ni d'eutrophie. Aucune macrophyte caractéristique n'a été inventoriée au sein de la lagune. On note toutefois que la turbidité de l'eau était importante au moment du passage. Le taux de pH est particulièrement acide au sein de la lagune.

L'état de conservation de la lagune est jugé modéré avec une note globale de 70.

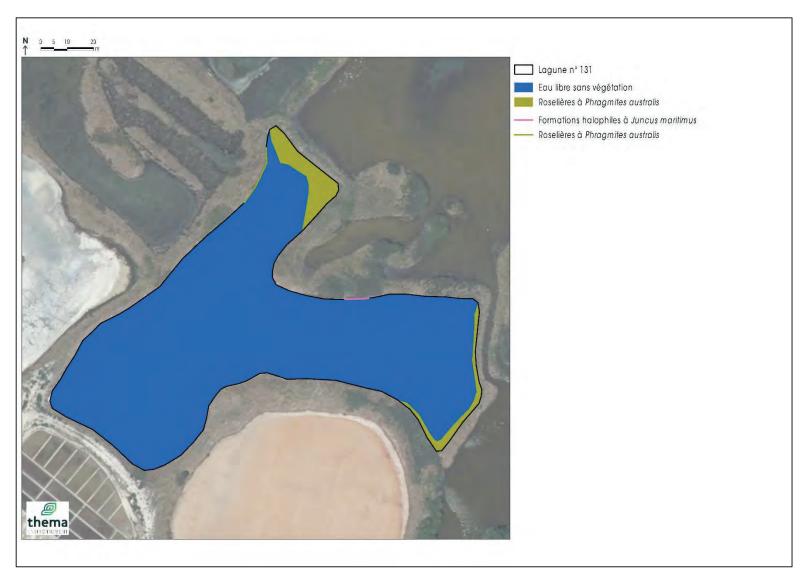
L'état de conservation de la lagune est jugé modéré avec une note globale de 72.
